Autopista  
Régis Bittencourt  
arteris

Código  
RT-06-116/SP-298-6

Trecho: SÃO PAULO - CURITIBA  
Km 298+600 PS LD - SP

Objeto: Volume 1 -RELATÓRIO TÉCNICO  
Contenção de aterro km298+600

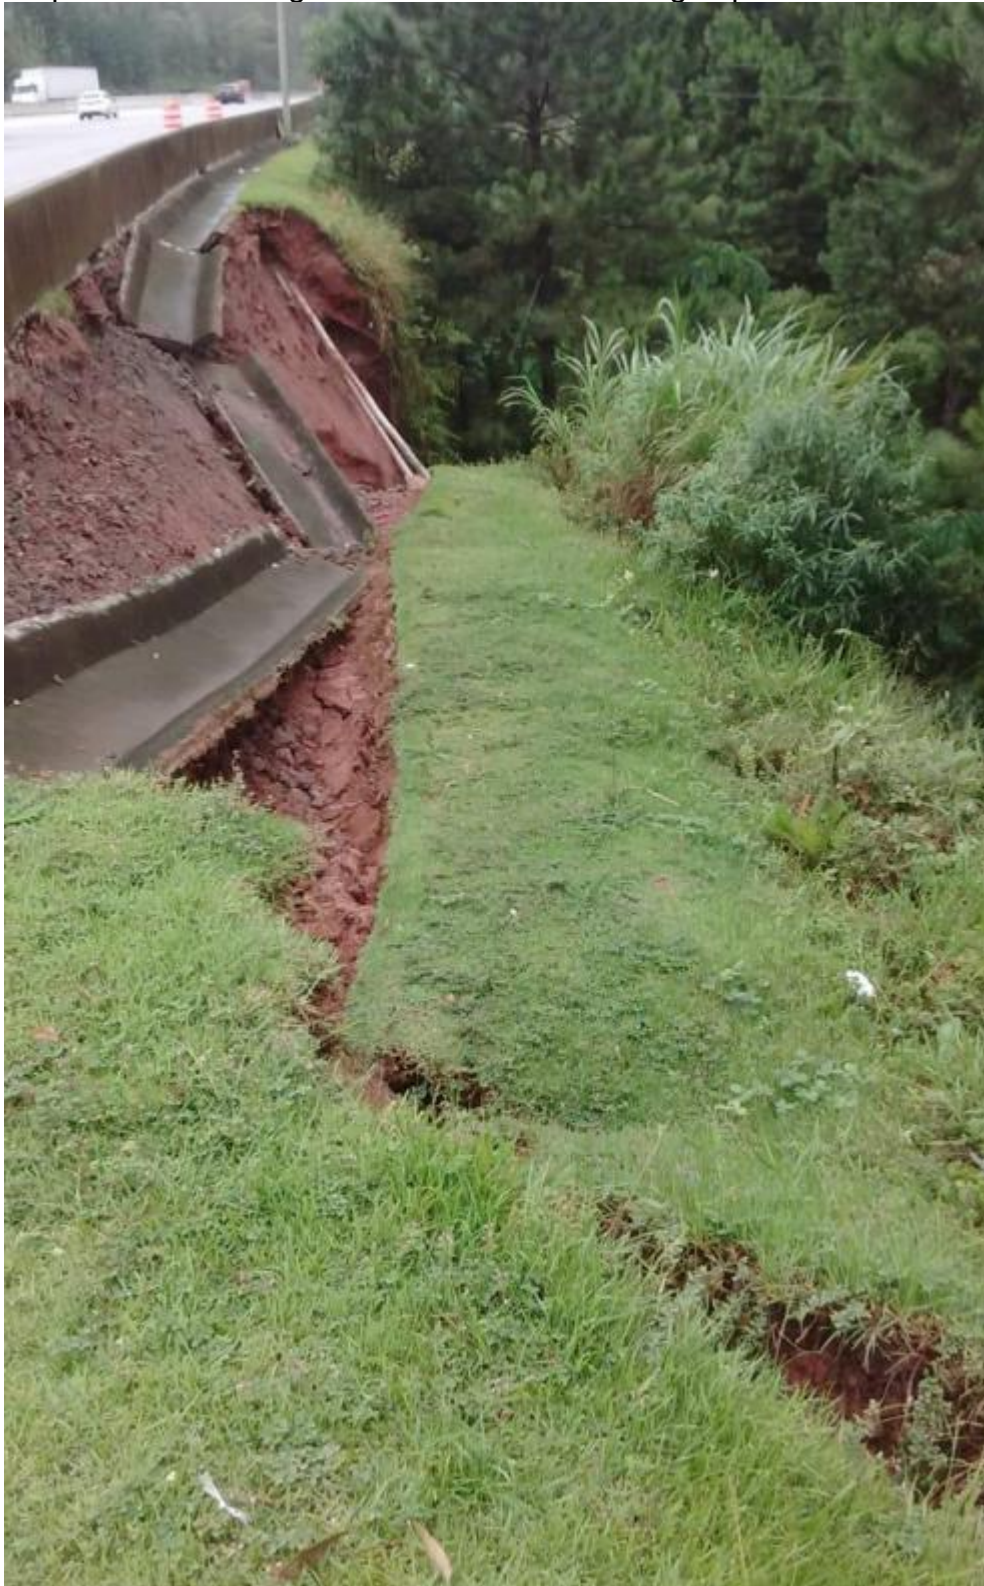
Geomorfologia da região nas proximidades do local da ruptura da face do muro de solo reforçado.

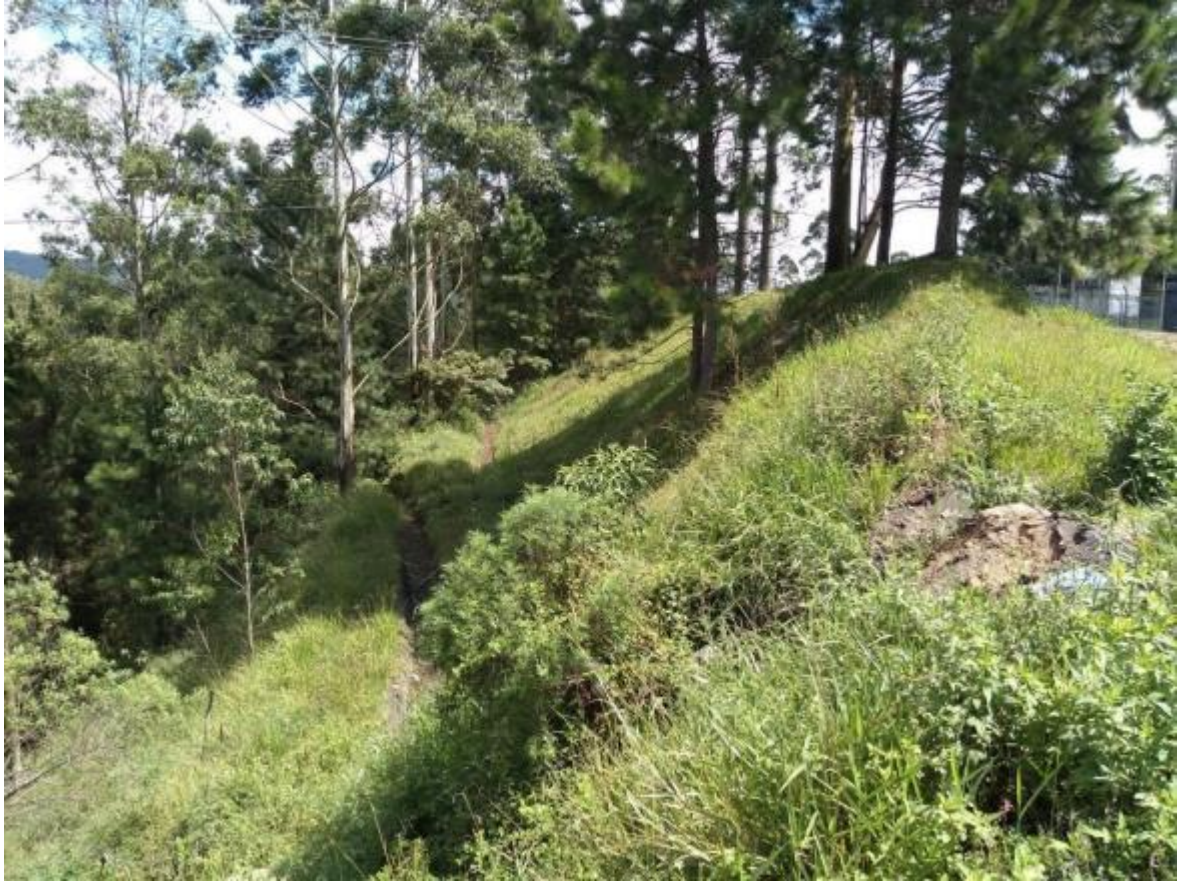
Geomorfologia da região nas proximidades do local da ruptura da face do muro de solo reforçado.

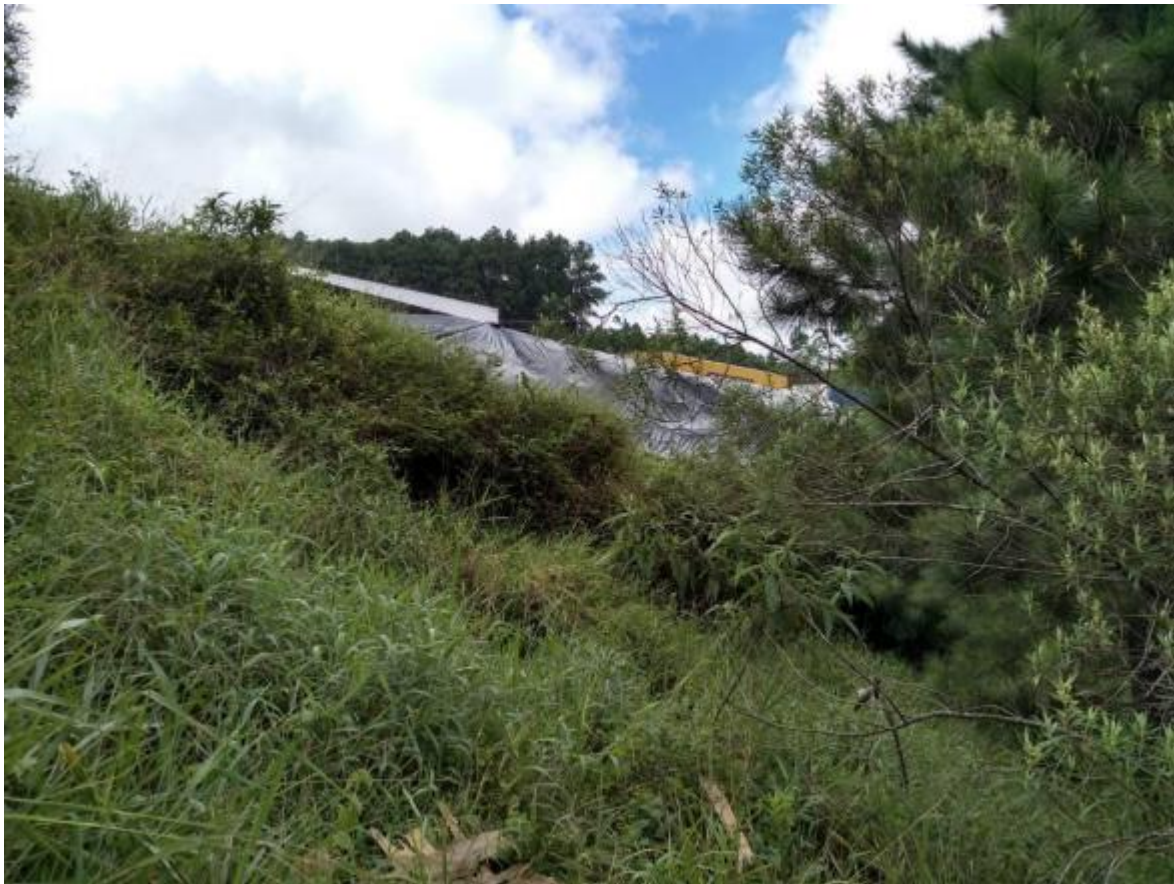
Vista do local da ruptura, protegida por lona plástica, visualizada de ponto mais baixo da topografia local.

A estabilização do aterro foi realizada através da implantação de solo grampeado+ injeções para consolidação do aterro com utilização de barra de aço, com 16 metros de altura, com malha triangular de grampos 1,25m (V) x 1,25m (H) e grampos de 8m, numa extensão de 40 metros, de modo a abranger toda a área de influência da ruptura, seguido pela implantação de sistema de drenagem

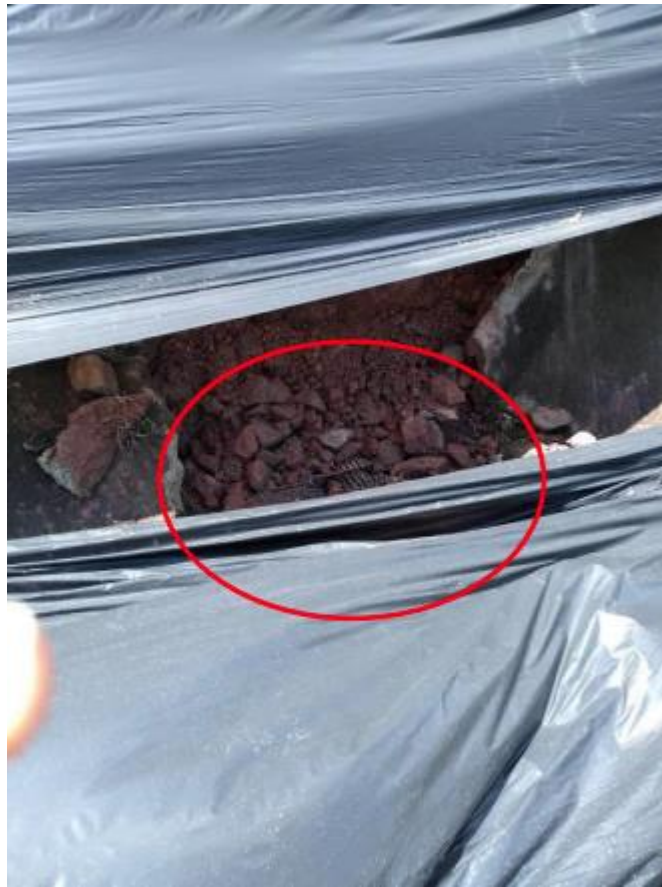
Resquícios de geogrelhas junto ao maciço rompido.

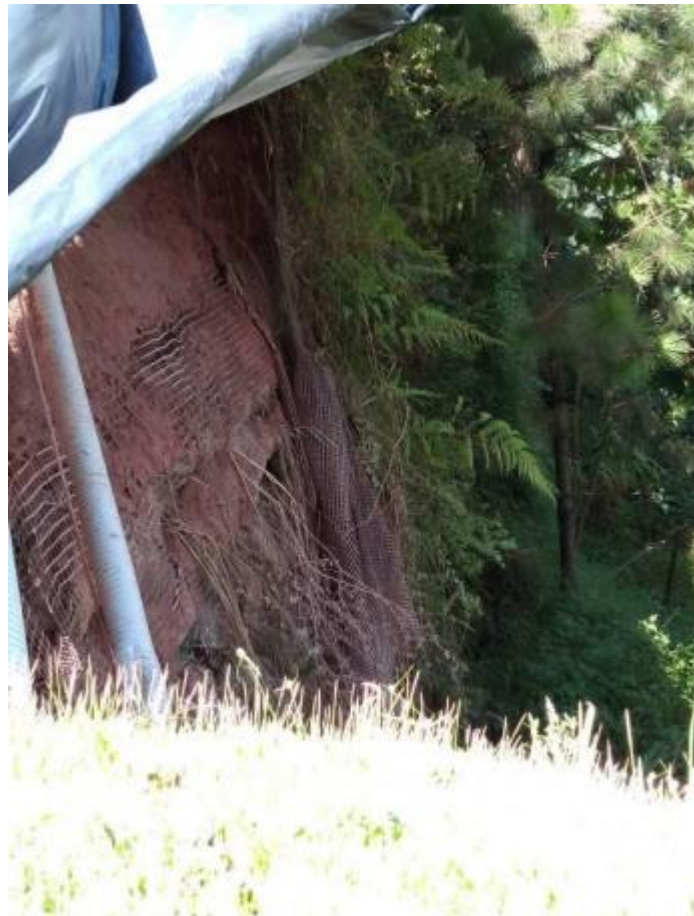
Face do muro de solo reforçado, geogrelhas expostas e frouxas junto ao paramento frontal decorrente da ruptura. Nota-se condutos de utilidades pendurados na borda da ruptura.

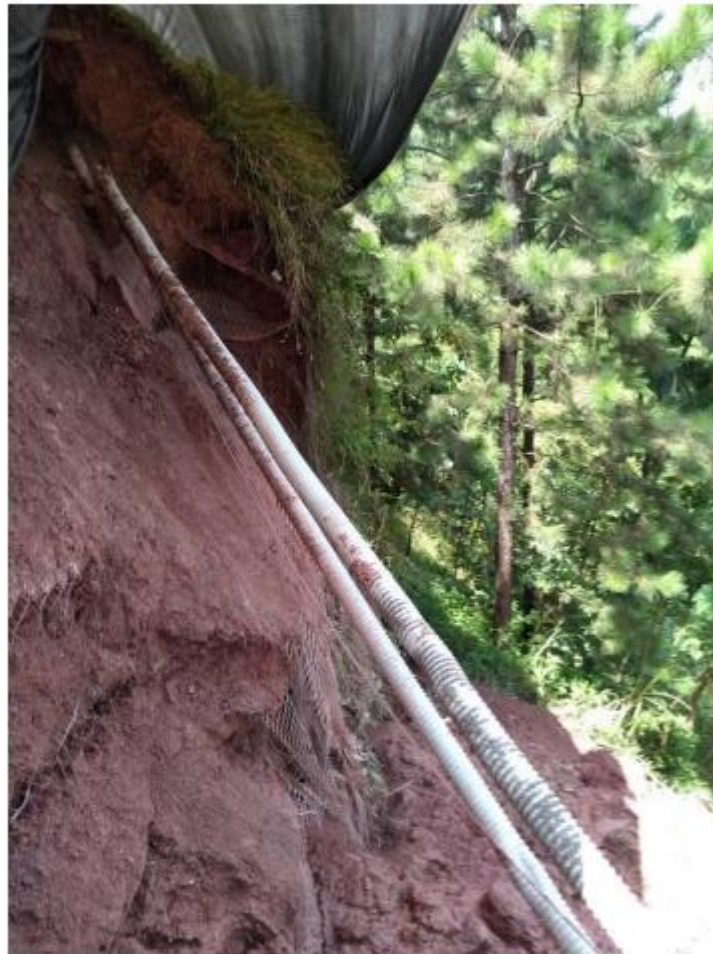
Vista lateral da face do muro de solo reforçado, geogrelhas expostas e rompidas – nota-se condutos de utilidades (elétrica, fibras etc.) pendurados na borda da ruptura.

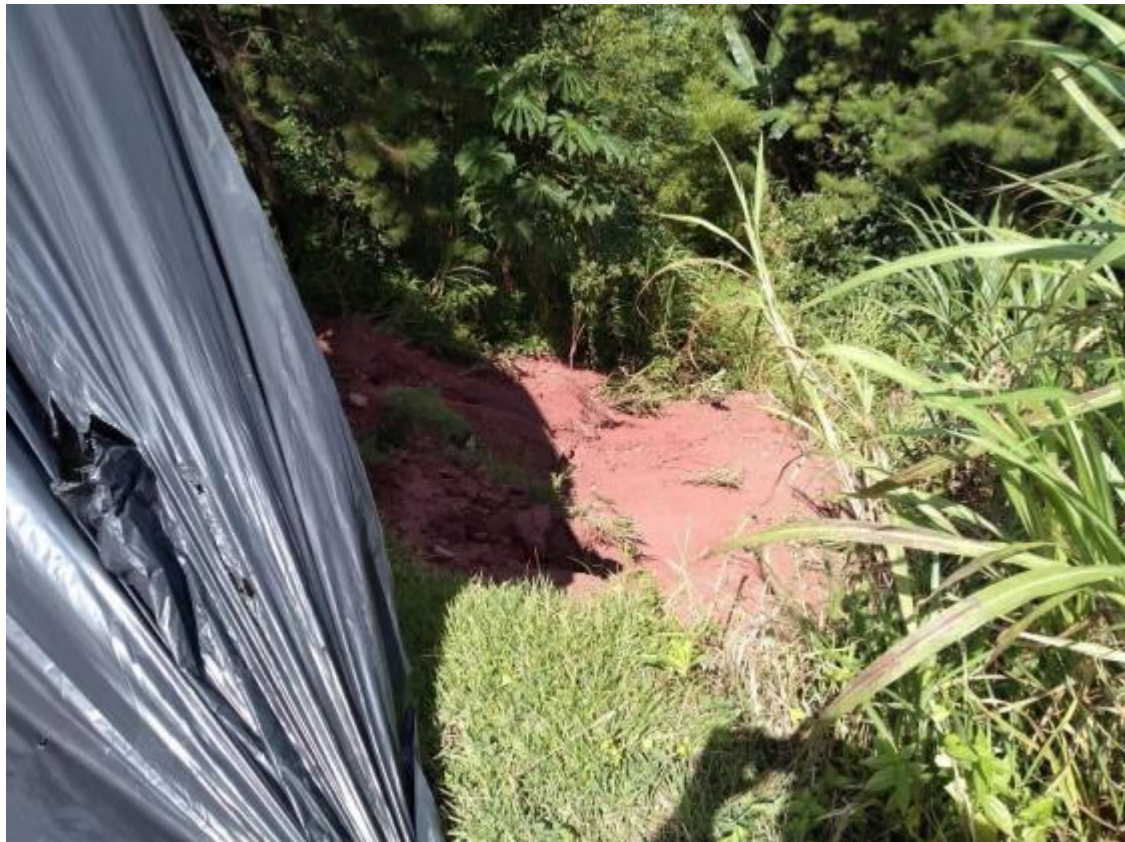
Vista para o pé do muro com material decorrente da ruptura.

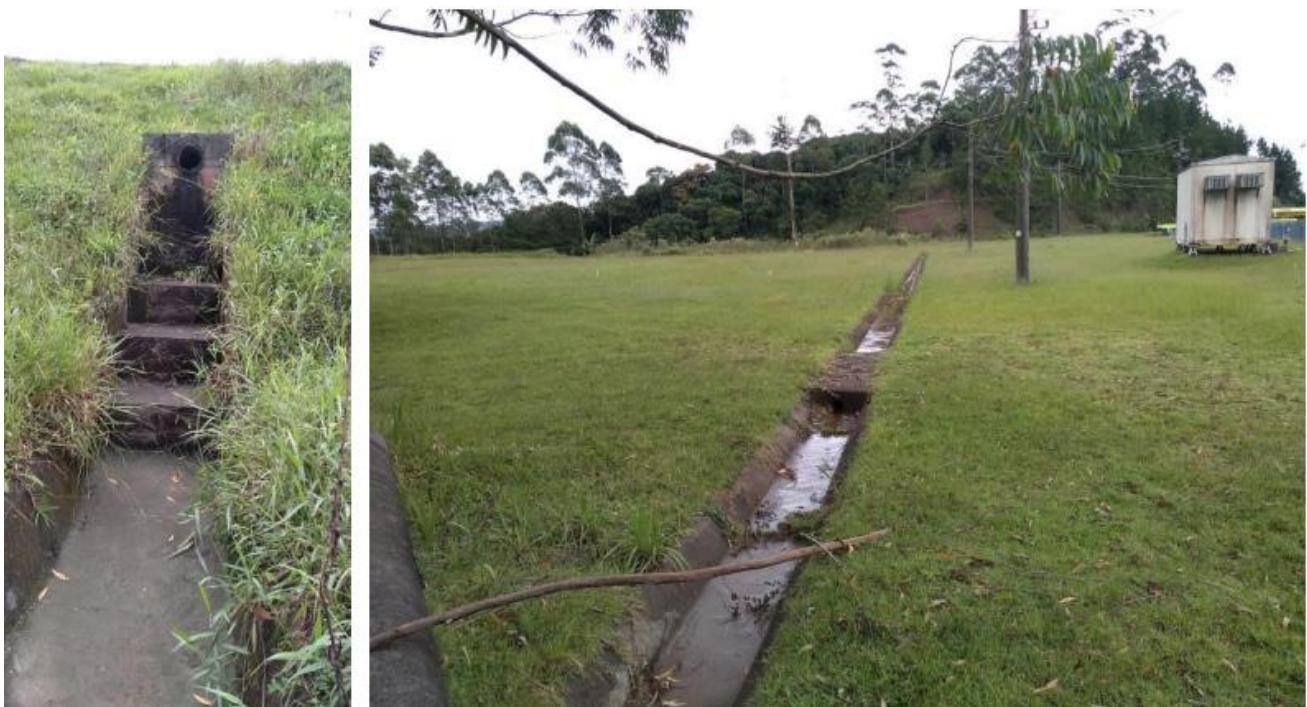
Dispositivos de drenagem existentes na área da ocorrência da ruptura.

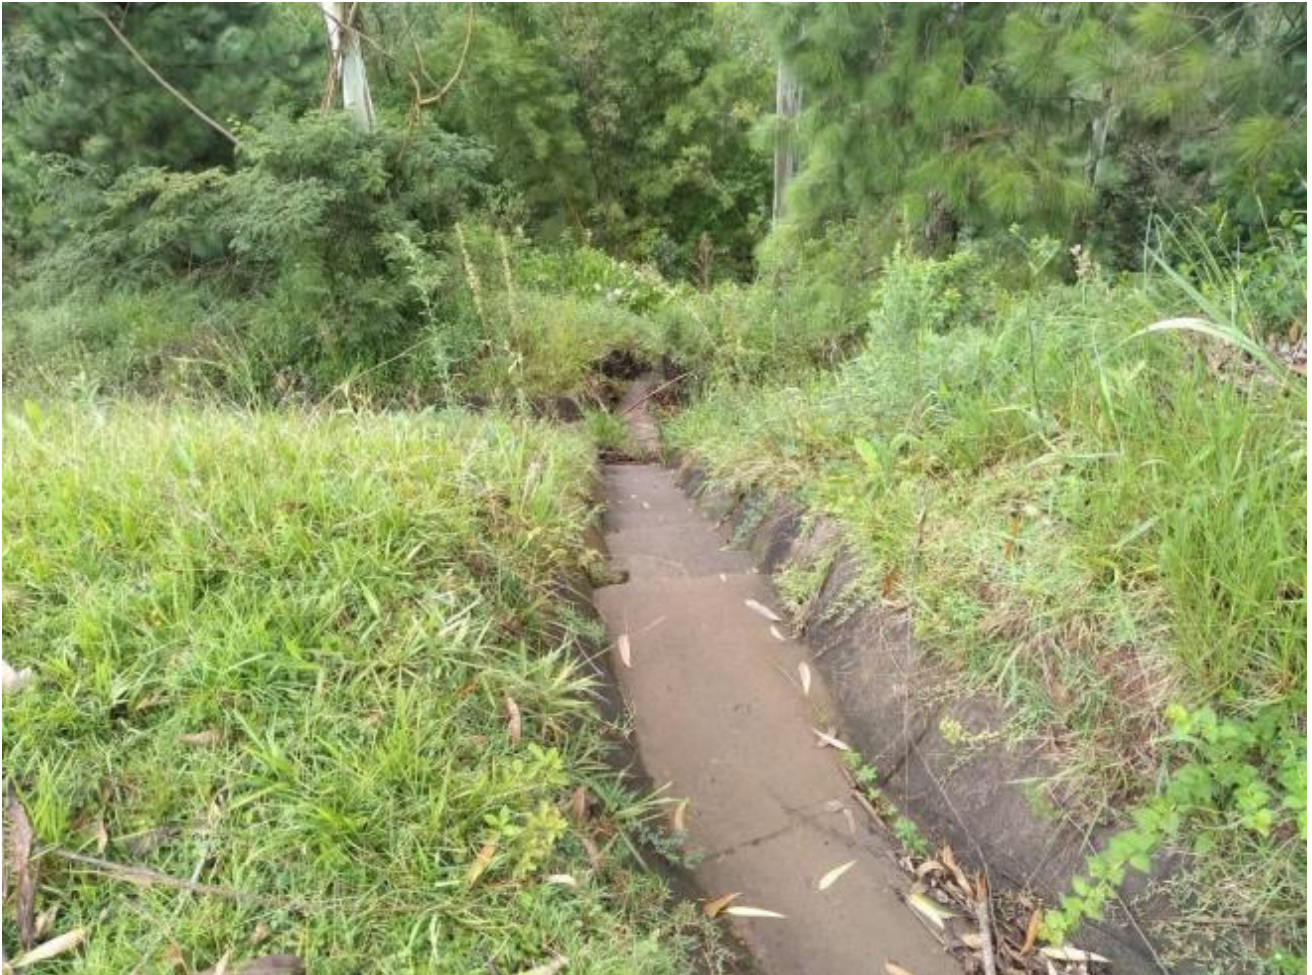
Dispositivo de drenagem existente na área da ocorrência da ruptura.
