"AS BUILT"
22/09/2022

PROJETISTA	EXECUTORA	REV. A	REV.	DATA	RESP. TEC. PROJ. TISTA	RESP. TEC. CONCES.	ASSUNTO	DOC. REFERÊNCIA
APG ASSessoria Projetos Geotécnica	CIENK CONSULTORIA GEOTÉCNICA ENGENHARIA E CONSTRUÇÕES LTDA	A	0	22/09/2022	PAULO CÉSAR BUENO CREA: 2402045019		"AS BUILT"	
				07/05/2020	APG		EMISSÃO INICIAL	
Nº DESENHO ANTT: DE-06-116/SP-336-5-G23/501		LOCAL:		km 336+500 Pista Sul		REV.: A		
RODOVIA: BR 116 - RÉGIS BITTENCOURT		TRECHO:		SÃO PAULO-SP - CURITIBA-PR				
TÍTULO: PROJETO EXPEDITO: RECUPERAÇÃO DE PASSEIO NA MARGEM DA RODOVIA IMPLANTAÇÃO GERAL E SEÇÃO TÍPICA - "AS BUILT"		ESCALA:		INDICADA		FOLHA:		01

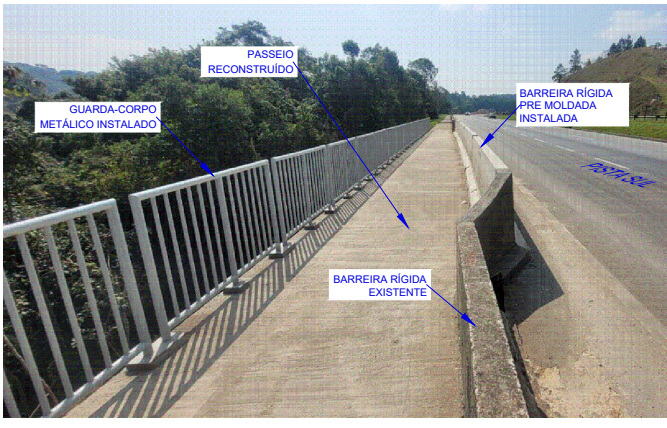
FOTO 01 - SITUAÇÃO CONFORME CONSTRUÍDO
