Código
ARB-116SP-353+600-REC-EXE-V1/001

Trecho: São Paulo - Curitiba

Objeto: **VOLUME 1 – RELATÓRIO DO PROJETO
CORTE DO KM 353+600 – PISTA NORTE**

O presente relatório refere-se ao contrato 21397/20 entre a AUTOPISTA RÉGIS BITTENCOURT S/A. e a SOLOCONSULT Planejamento, Projetos e Consultoria S/S Ltda., cujo objeto contempla o Projeto Executivo de Recuperação da Drenagem e Pavimentação do Corte do km 353+600 – Pista Norte da BR-116/SP.

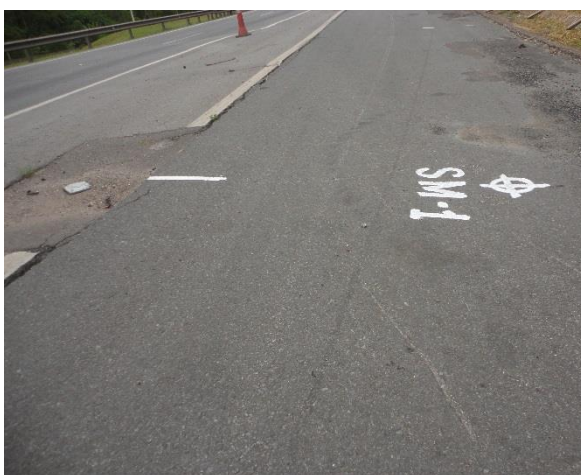
- a) Trinca longitudinal no pavimento atingindo o acostamento e a faixa 3 e trincas transversais nas faixas 1 e 2.

Foto 1: Trinca longitudinal atingindo o acostamento e a faixa 3.

O surgimento da trinca longitudinal e trincas transversais no pavimento também pode ter sido decorrente do deslizamento do muro de enrocamento com solo cimento, refletindo nas estruturas existentes com um todo, em maior ou menor amplitude na extensão do trecho.

Paralelamente, prevê-se a recomposição do dreno de pavimento (tipo DPS-08) em toda a extensão do corte, até a caixa de passagem existente. Após a caixa de passagem, prevê-se a execução de um dreno subsuperficial tipo DSS-04, com declividade invertida em relação ao greide, no sentido da mesma caixa de passagem.

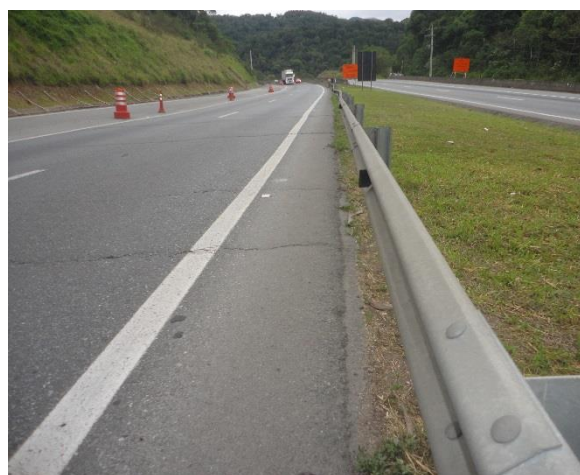
Foto 2: Trincas transversais atingindo as faixas 1 e 2.

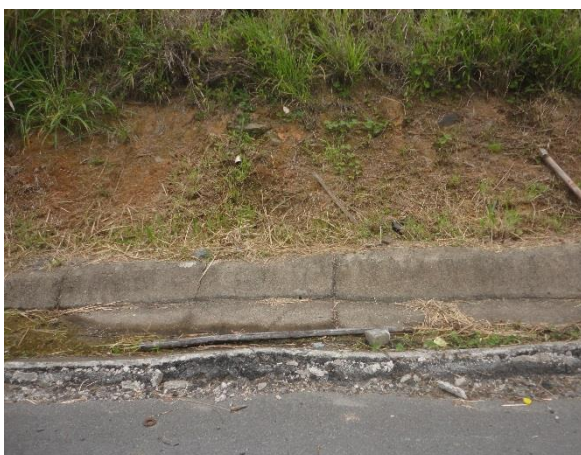
- b) Dano do sistema de drenagem superficial, evidenciado pelo esmagamento da sarjeta de pista junto ao bordo do pavimento no acostamento e junto ao pé do talude;

Foto 3: Esmagamento da sarjeta de pista junto ao bordo do pavimento.

Prevê-se, ainda, a reconstrução do sistema de drenagem superficial, com sarjeta de pista tipo STC-02.

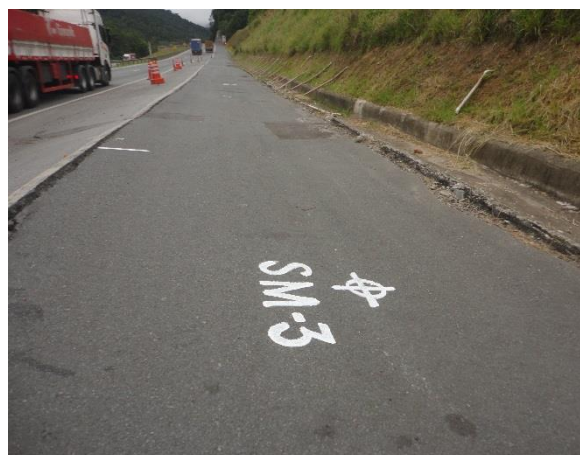
Foto 4: Pé do talude junto à sarjeta de pista.

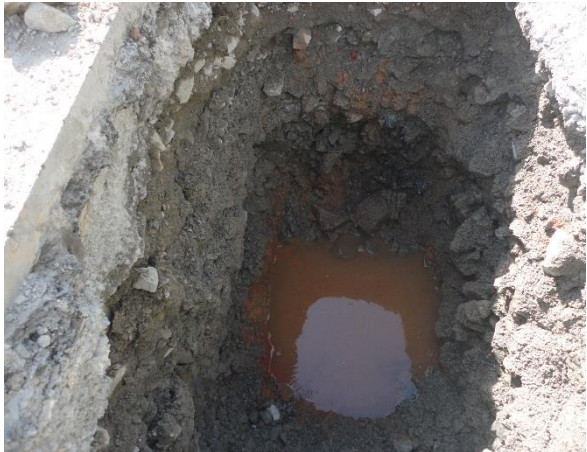
- c) Avaria do sistema de drenagem subsuperficial (dreno longitudinal), mostrando surgência d'água na camada de rachão quando da abertura dos poços de inspeção (tubo dreno deformado em meio ao rachão);

Foto 5: Surgência d'água na camada de rachão sob a estrutura do pavimento.

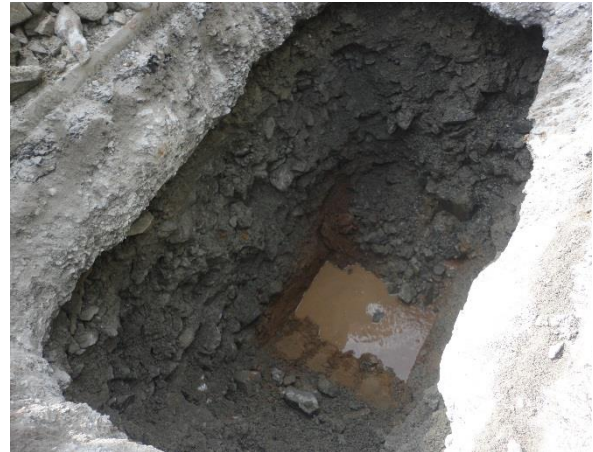
Foto 6: Rachão saturado sob a estrutura do pavimento com vestígio do tubo dreno.

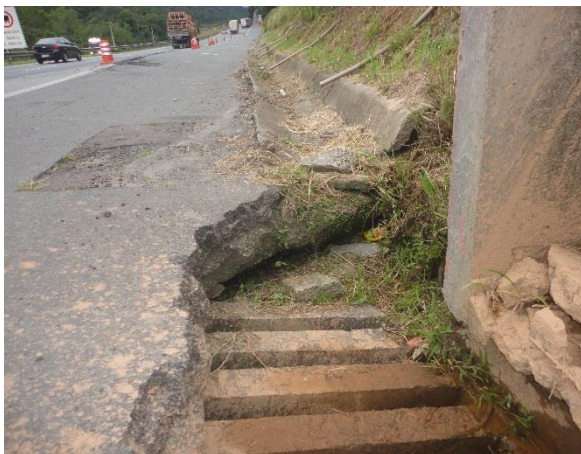
- d) Soerguimento do pavimento junto à caixa de passagem e o possível deslocamento da descida d'água sobre a mesma.

Foto 7: Soerguimento do pavimento junto à caixa de passagem.

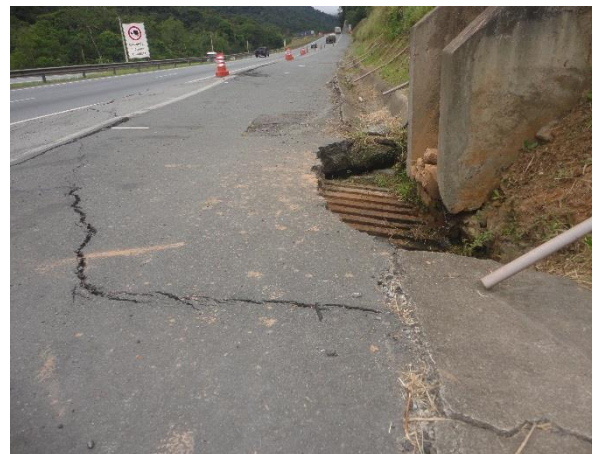
Foto 8: Aspecto de possível deslocamento da descida d'água sobre a caixa de passagem.

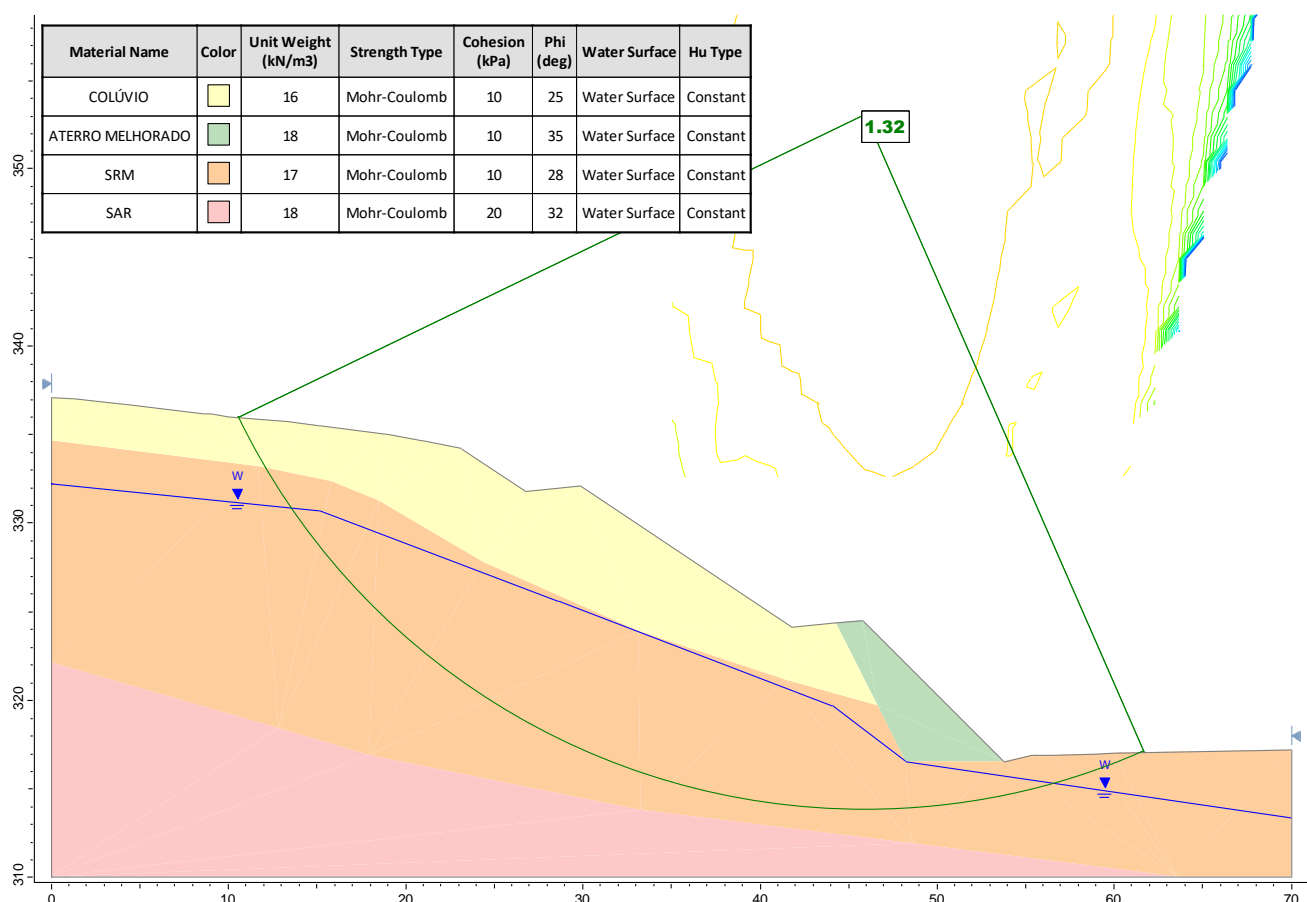
Figura 2: Análise de Estabilidade com Superfície Circular (Método de Morgenstern)

Tornando-se como referência a seção pela estaca 17647+0,00 e o N.A. obtido em 04/03/2020, obteve-se para a análise de estabilidade com Superfície Circular, FS = 1,32 (ver Figura 2).

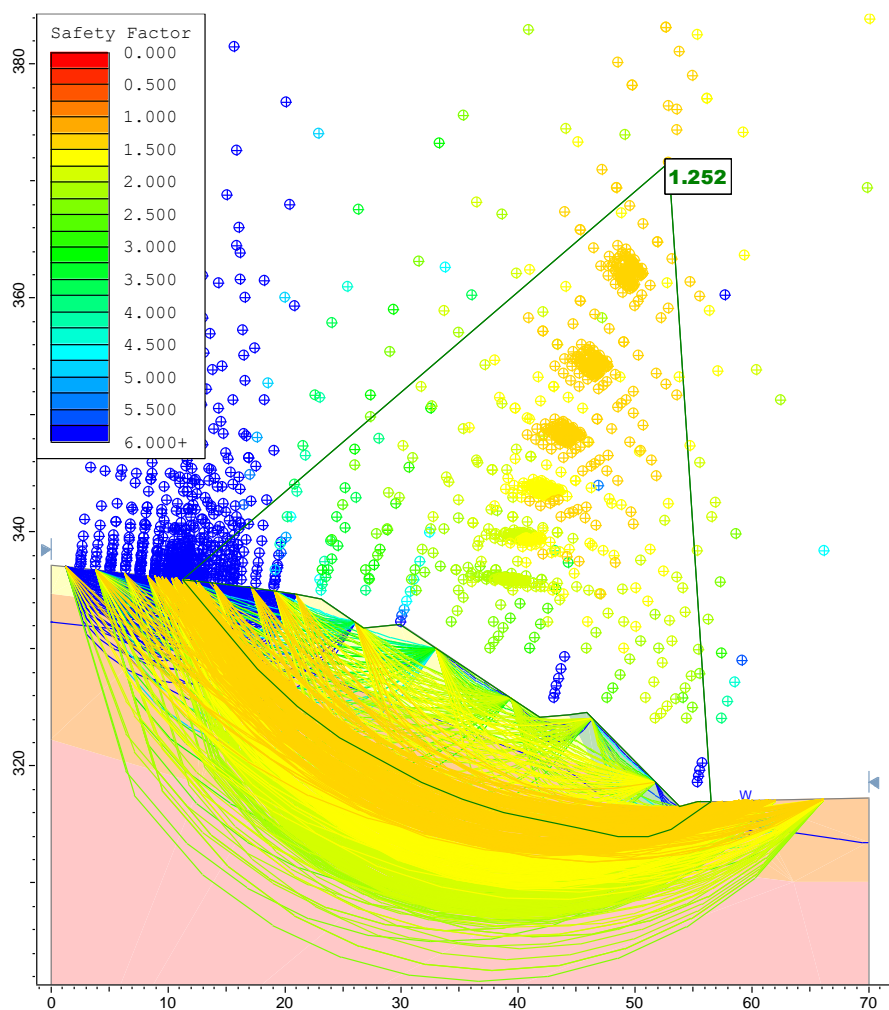
Figura 3: Análise de Estabilidade com Superfície não Circular (Método de Spencer)

Por outro lado para a estabilidade com Superfície não Circular, o fator de segurança obtido foi de $FS = 1,25$ (ver Figura 3).

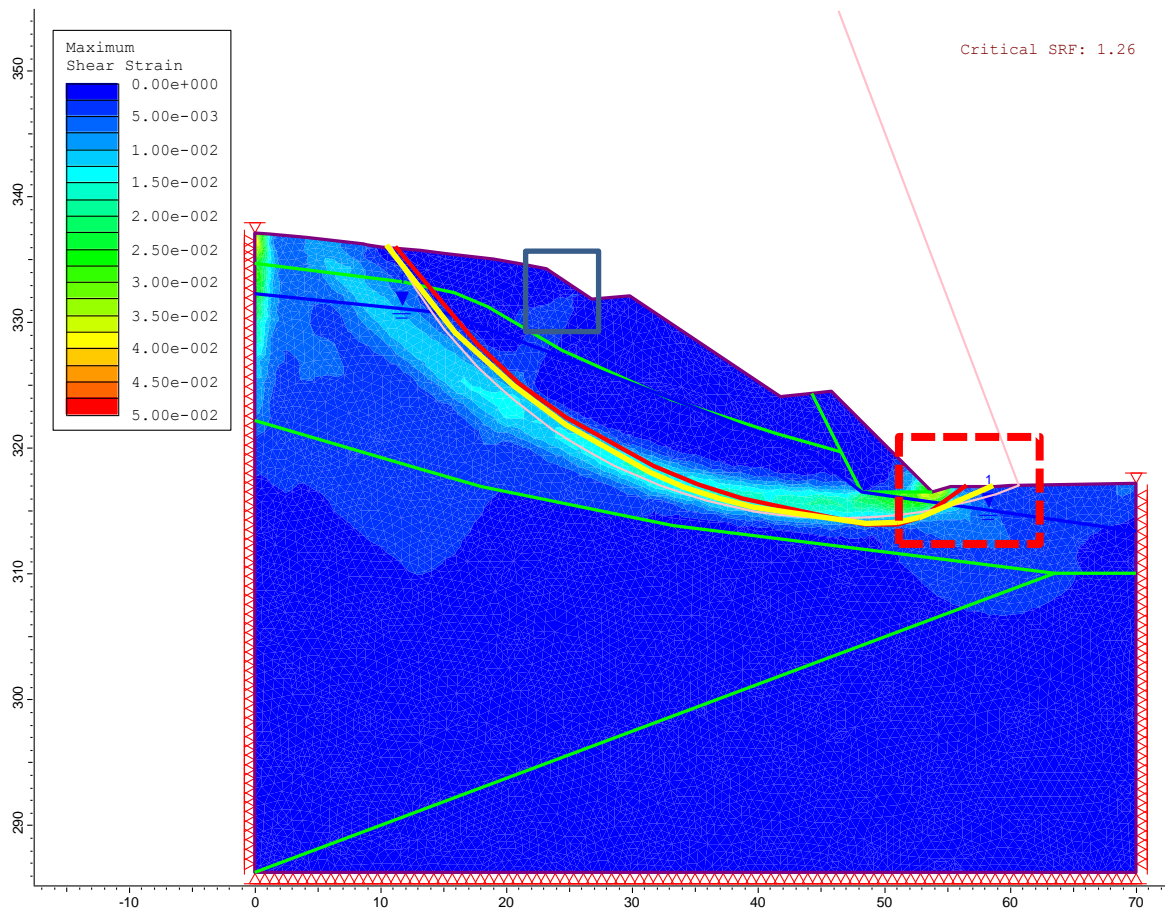
Figura 4: Análise de Estabilidade pelo Método da Redução de Resistência (SRF)

Quando se analisa a estabilidade pelo Método de Redução de Resistência, verifica-se o desenvolvimento de superfície potencial de ruptura, para o caso específico, próxima de uma superfície não circular (ver Figura 4).

A análise de estabilidade pelo método de resistência resultou um fator de segurança $FS=1,26$.

- a superfície mais próxima da plastificação observada no local seria a vermelha (Spencer);
- o FS mais próximo seria aquele calculado pela superfície não circular Spencer ($FS=1,25$), enquanto que a superfície circular forneceu $FS = 1,32$;
- a concentração de tensões ocorre no pé do muro existente.

Notar que na situação simulada, a posição da concentração das tensões praticamente coincide com a faixa de máximas deformações observadas no local (cor azul claro e verde) que seria o lugar geométrico de maior fragilidade, com potencial para o desenvolvimento de eventuais problemas.

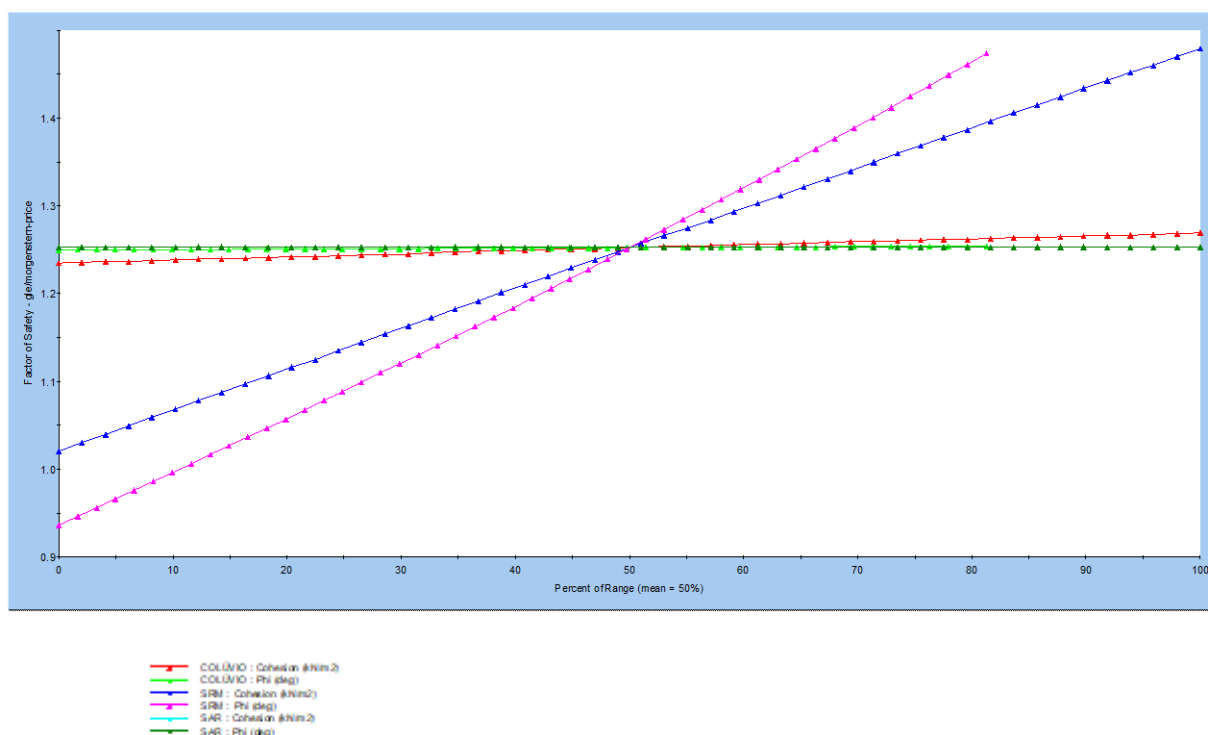
Figura 5: Análise de Sensibilidade dos parâmetros geotécnicos

As análises de sensibilidade mostram os parâmetros geotécnicos do SRM como determinantes na variação do FS (ver Figura 5).

O colúvio (CO), apresenta menor sensibilidade e o solo de alteração de rocha (SAR) está praticamente horizontal, sem que o círculo passe pelo mesmo.

No SEM, o atrito seria mais sensível que a coesão.

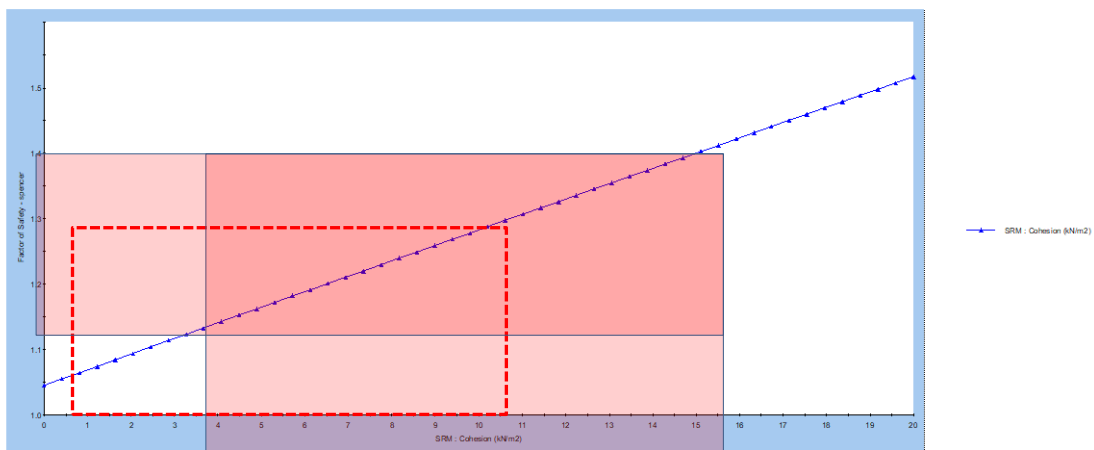
Figura 6: Análise de Sensibilidade com variação da coesão

Os gráficos abaixo (Figuras 6 e 7) apresentam a variação da coesão e do ângulo de atrito com o FS. Verifica-se que variação da coesão, de -7kPa a +5kPa, mantendo-se constante o atrito, o FS resultaria um pouco acima de 1,1 e 1,4, respectivamente.

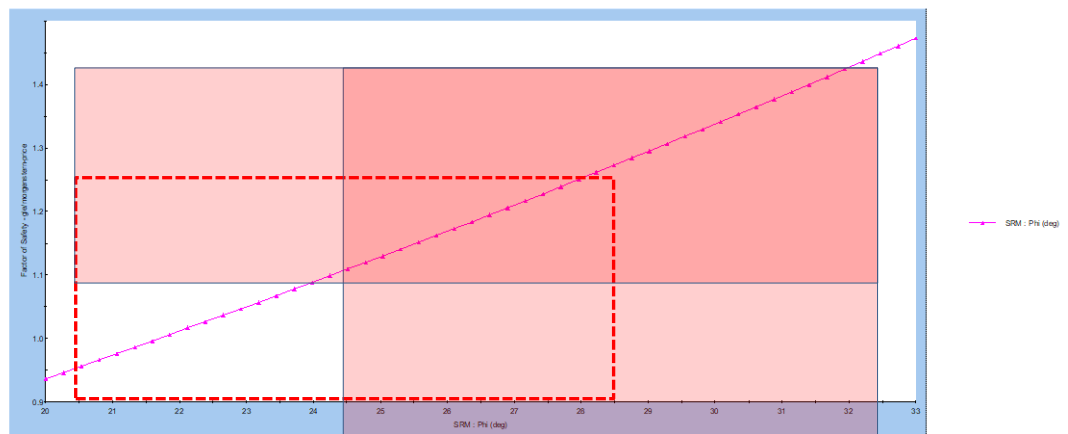
Figura 7: Análise de Sensibilidade com variação do ângulo de atrito

A variação de +/- 4 graus resultaria um FS entre 1,08 e 1,26, respectivamente.

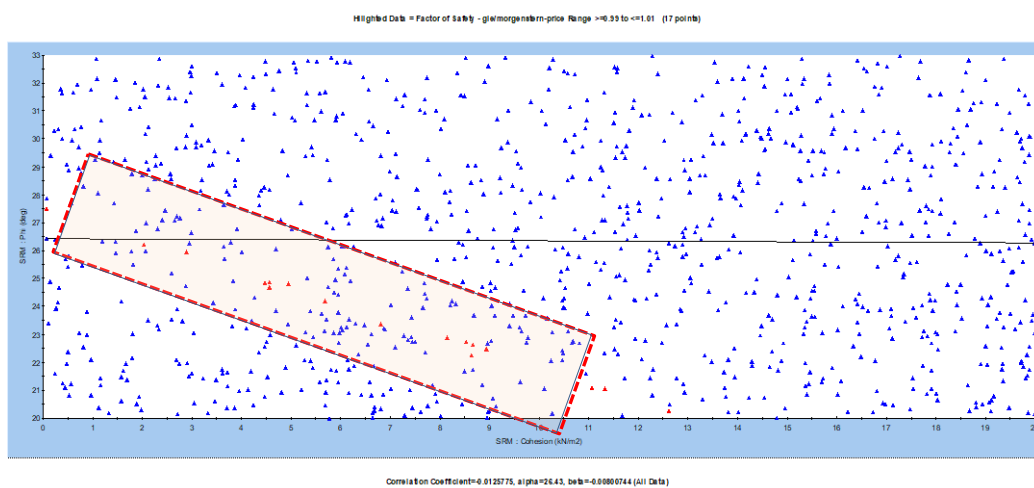
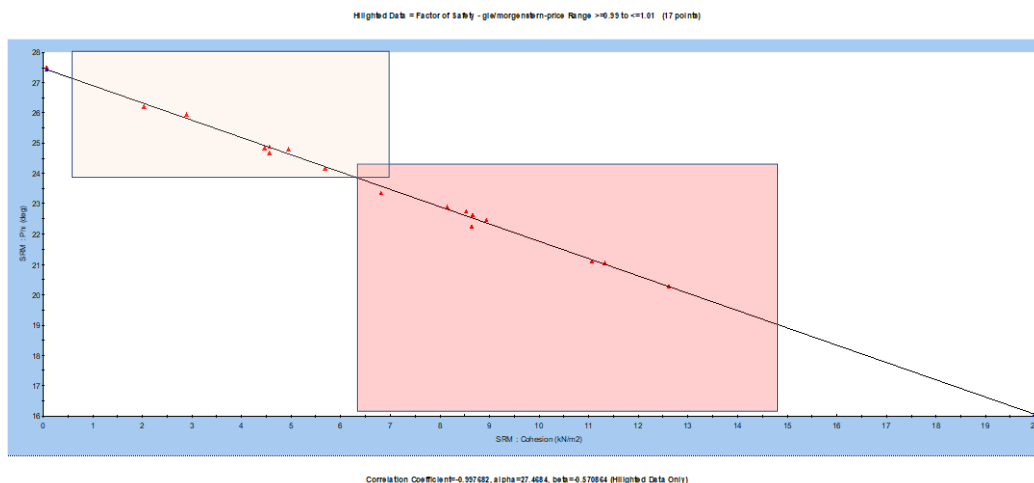
Nas Figuras 8 e 9 são mostrados os pares de parâmetros que resultariam num $FS \approx 1,00$; esta análise foi realizada pelo método probabilístico de Monte Carlo com a distribuição linear no SRM.

O gráfico mostra valores prováveis de coesão de 6kPa e atrito de 24°.

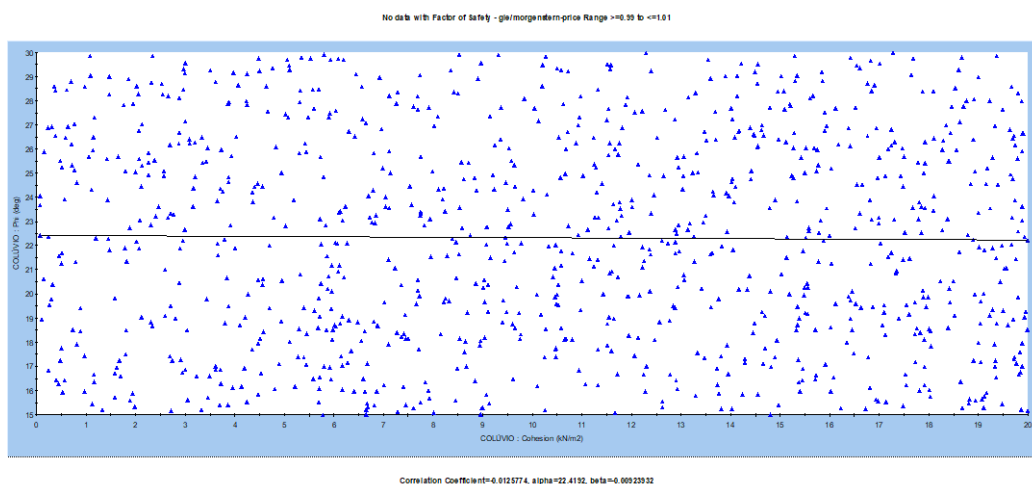
Figura 10: Análise Probabilística de pelo Método de Monte Carlo – Colúvio

Uma análise similar foi realizada para o Colúvio; entretanto, assim como verificado na análise de sensibilidade, a camada de solo não apresenta pares de valores que resultariam em $FS=1,00$ (ver Figura 10).
