Autopista Régis Bittencourt

Código MD-06-116/SP-402-8-G23/501	Revisão A
		Emissão 20/07/2022	Folha 1 de 39
Lote : 06	Rodovia : BR-116 RODOVIA RÉGIS BITTENCOURT	Projetista:

Trecho : SÃO PAULO - CURITIBA km 402+800	Concessionária: Autopista Régis Bittencourt		
Objeto : km 399+100 – Estabilização de Talude Relatório técnico do Projeto	ANTT:

O presente Relatório tem por objetivo apresentar o Projeto Executivo para estabilização da talude rochoso do Km 402-800 pista norte, lado direito, no trecho de São Paulo, da rodovia Régis Bittencourt.

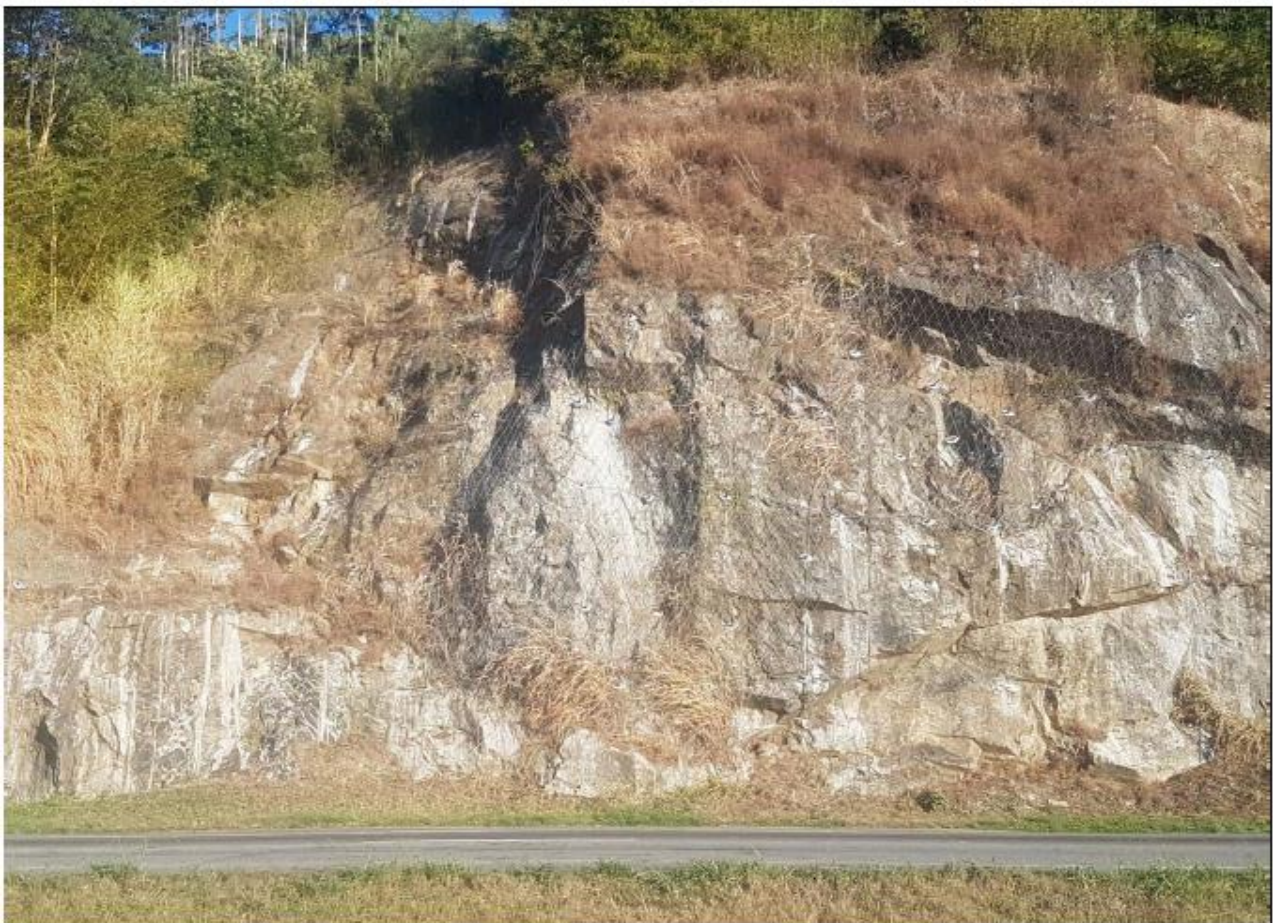
Foto 01- Detalhe da região onde será necessário executar um complemento na proteção do talude, com tela metálica chumbada.

O talude rochoso apresenta instabilidade, com risco de quedas e rolamento de blocos. Como solução, para estabilização do mesmo, foi projetada uma proteção com tela metálica chumbada para a face do talude.

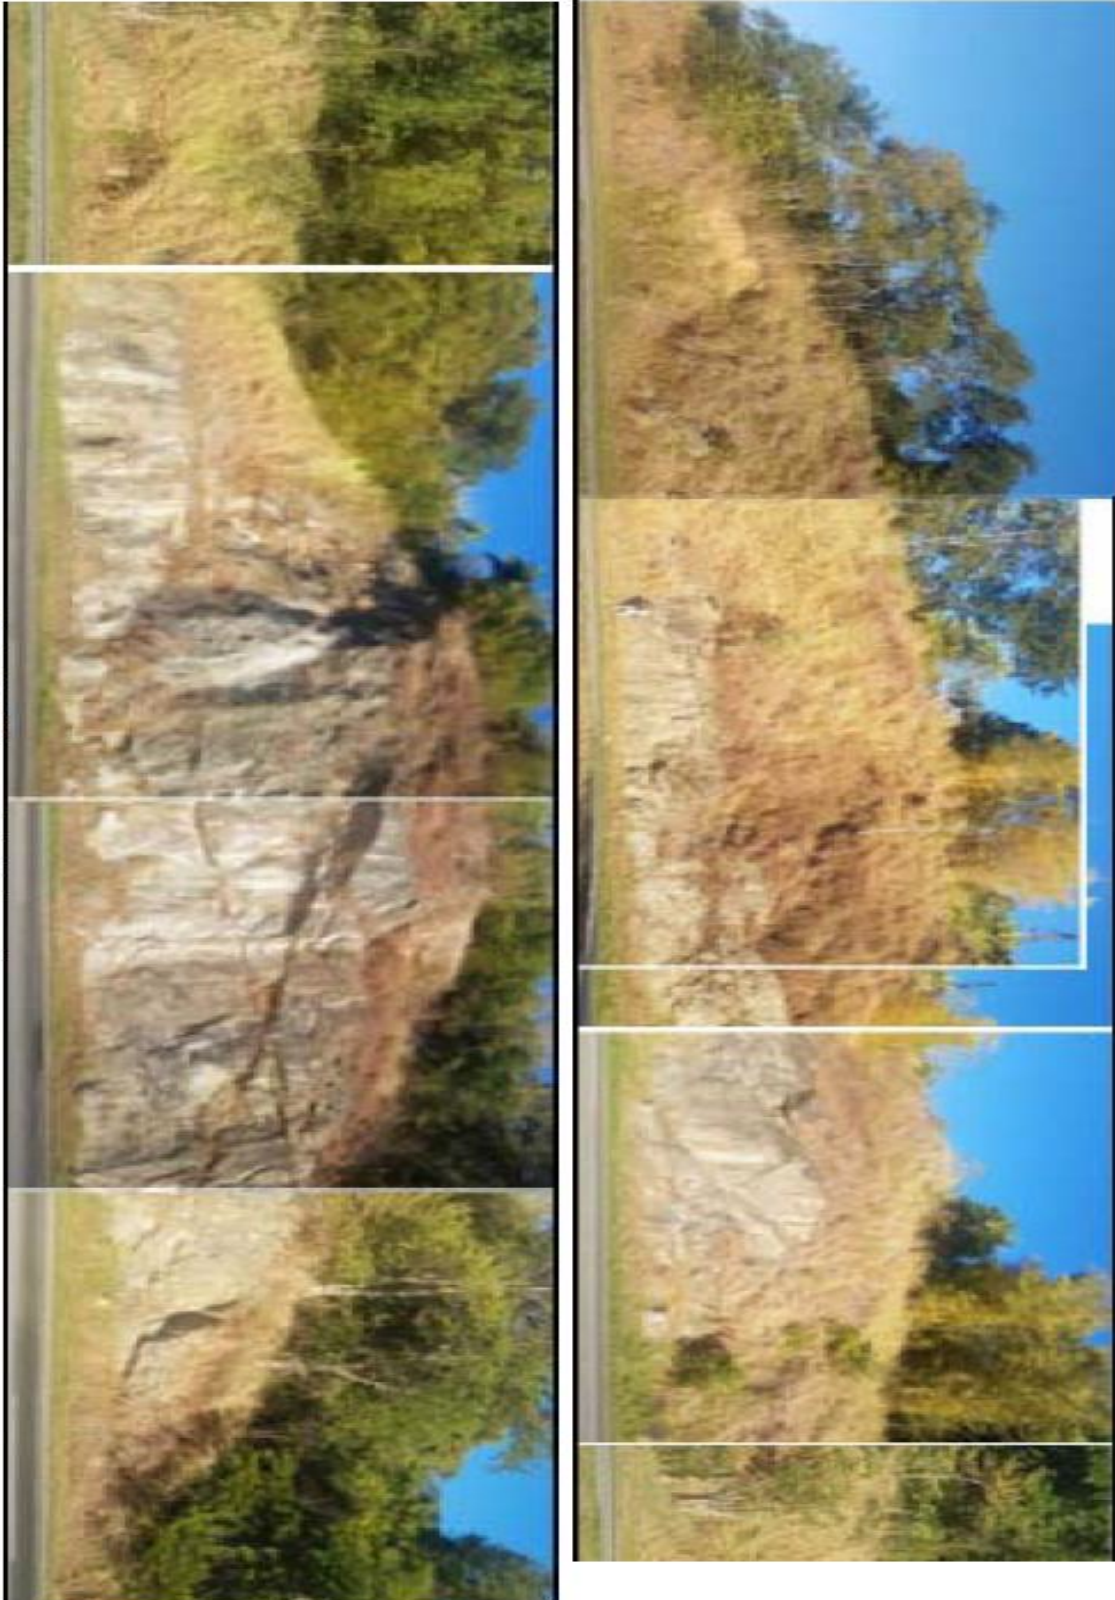
Foto 02 - Vista geral do talude rochoso

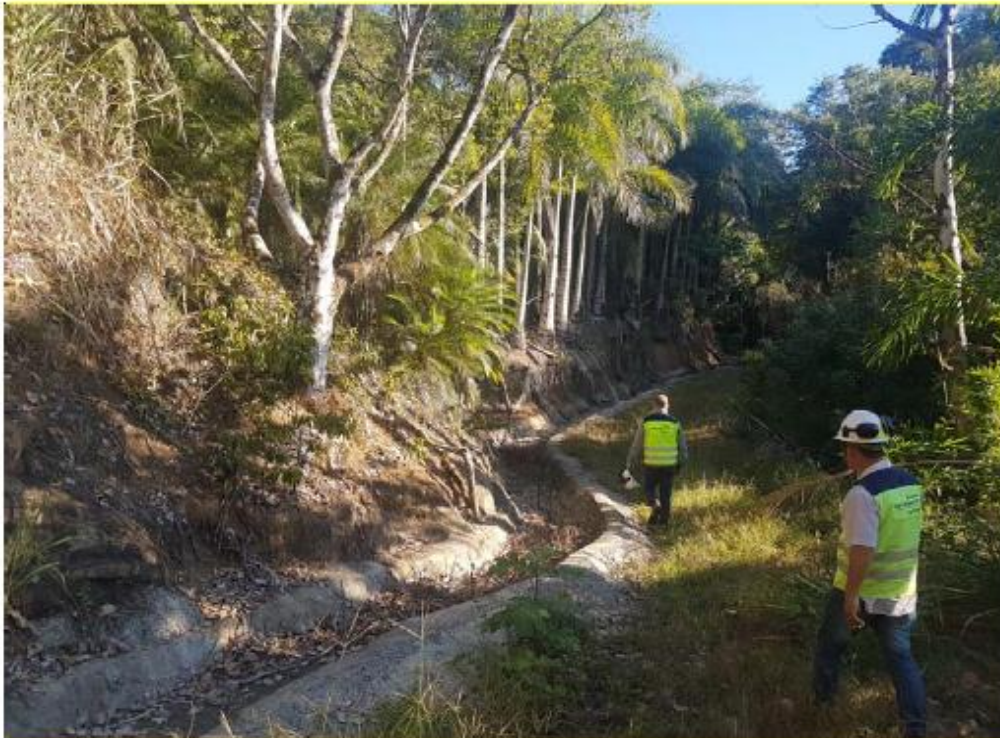
Foto 03 - Detalhe do sistema de drenagem pluvial existente no trecho do talude já tratado. Não será necessário complementar a drenagem deste trecho

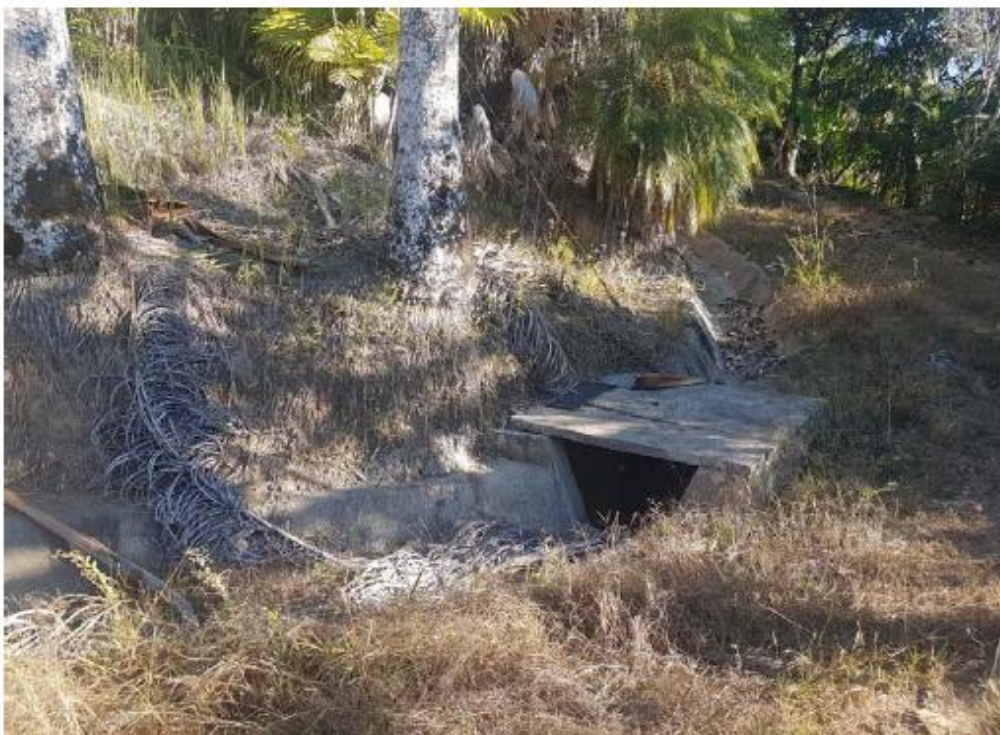
Foto 04 - Detalhe do sistema de drenagem pluvial existente no trecho do talude já tratado. Não será necessário complementar a drenagem deste trecho

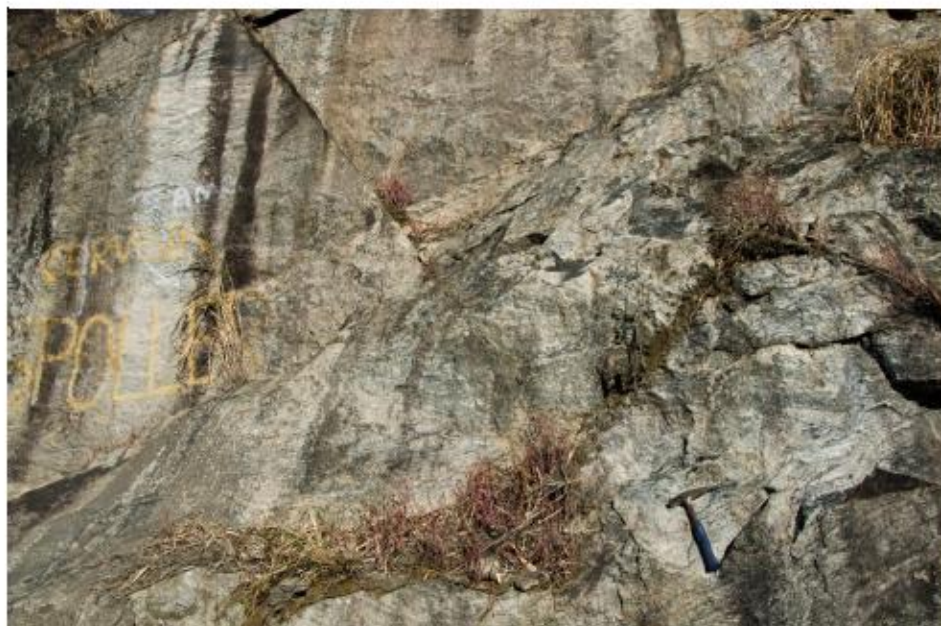
De maneira geral a porção rochosa do talude encontra-se sã a pouco alterada (Figura 2.1-4), sendo que na parte mais alta e nos limites laterais do afloramento rochoso encontra-se material mais alterado (Figura 2.1-5). Acima do corpo rochoso pode-se notar a presença de solo residual, com vegetação já desenvolvida, presença de matacões e solo saprolítico (Figura 2.1-6 e 2.1-7).

Figura 2.1-4 - Maciço Rochoso pouco alterado, notável presença de descontinuidades

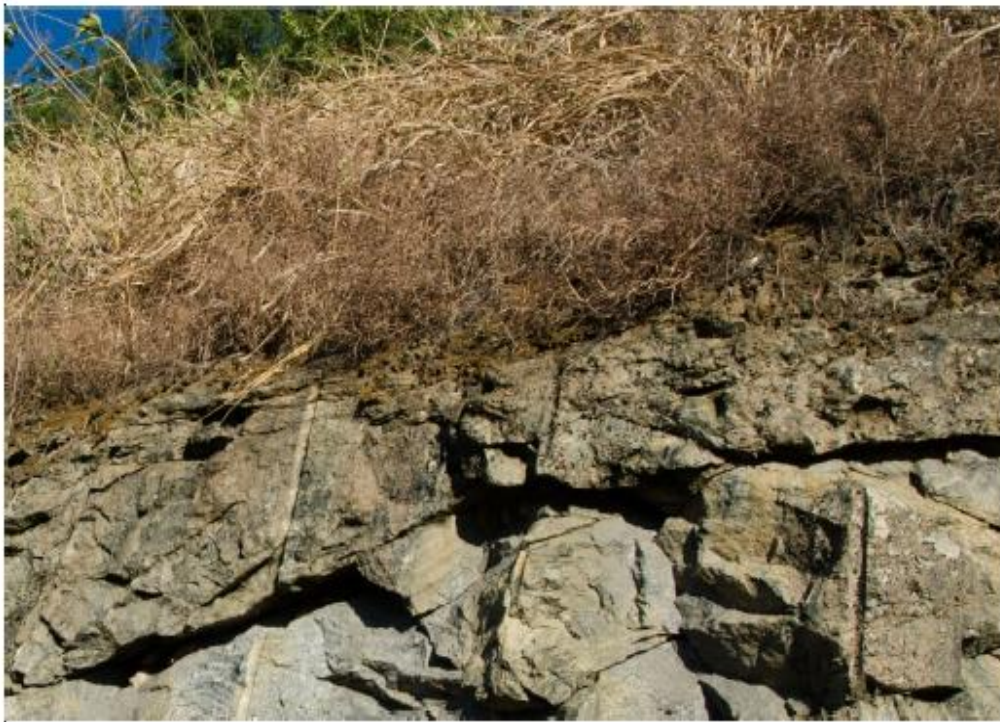
Figura 2.1-5 - Interface rocha e solo saprolítico, material mais alterado no topo do alforamento rochoso.

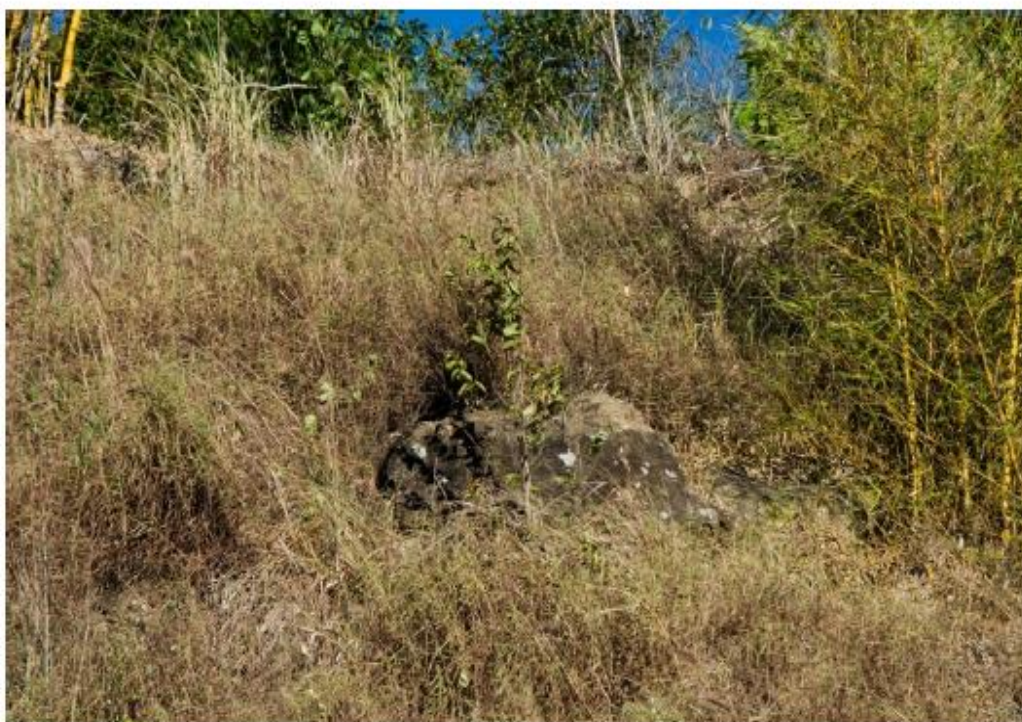
Figura 2.1-6 - Presença de matacão e vegetação na parte superior do talude.

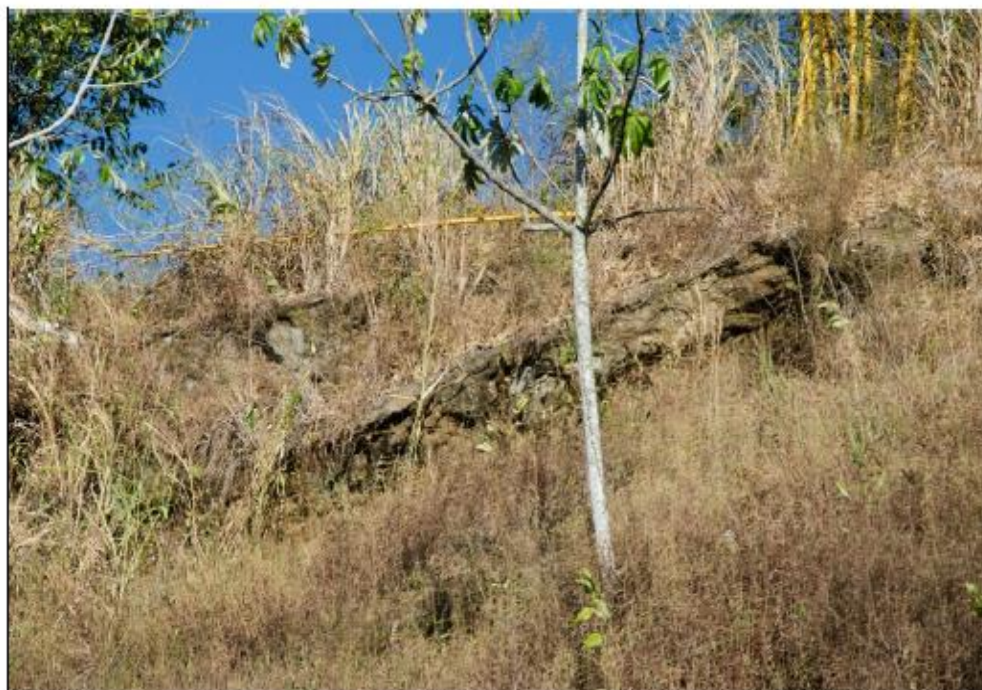
Figura 2.1-6 - Solo Saprolítico na porção superior do talude.

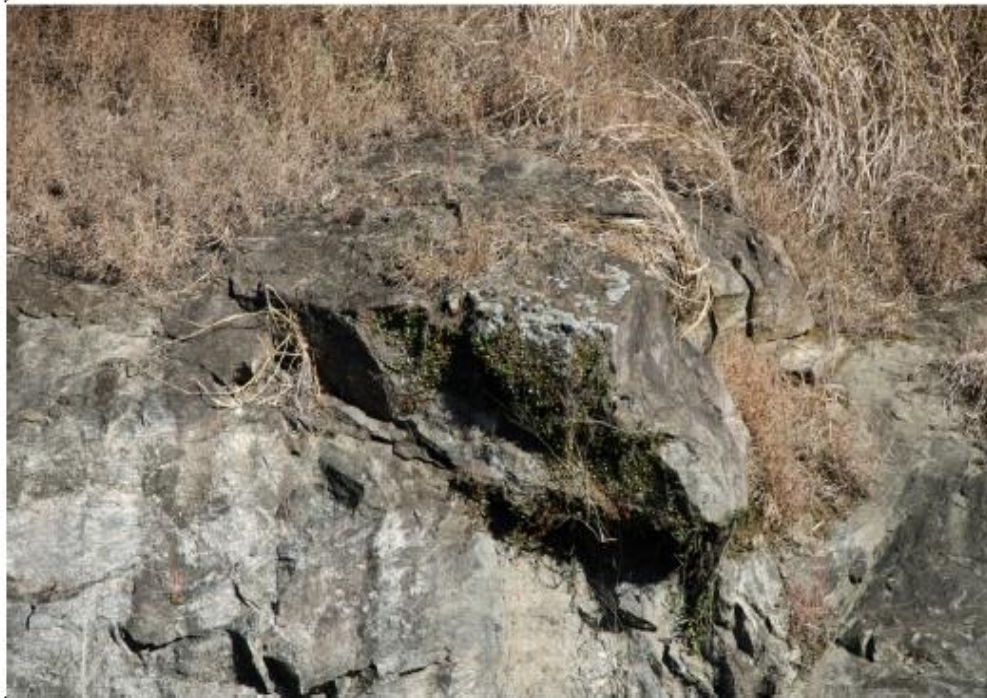
A formação e consequente instabilidade dos blocos se dão pela intersecção dos planos de descontinuidades no talude (Figura 2.3-1), aliados a processos intempéricos e erosivos, o que é mais recorrente nas cotas mais altas do afloramento rochoso (Figura 2.3-2). Há a também a presença de juntas de alívio na parte superior do maciço, estas juntas são também condicionantes para a formação de blocos rochosos instáveis (Figura 2.3-3).

Figura 2.3-1 - Bloco formado na intersecção de planos de fraturas em cotas mais altas do talude.

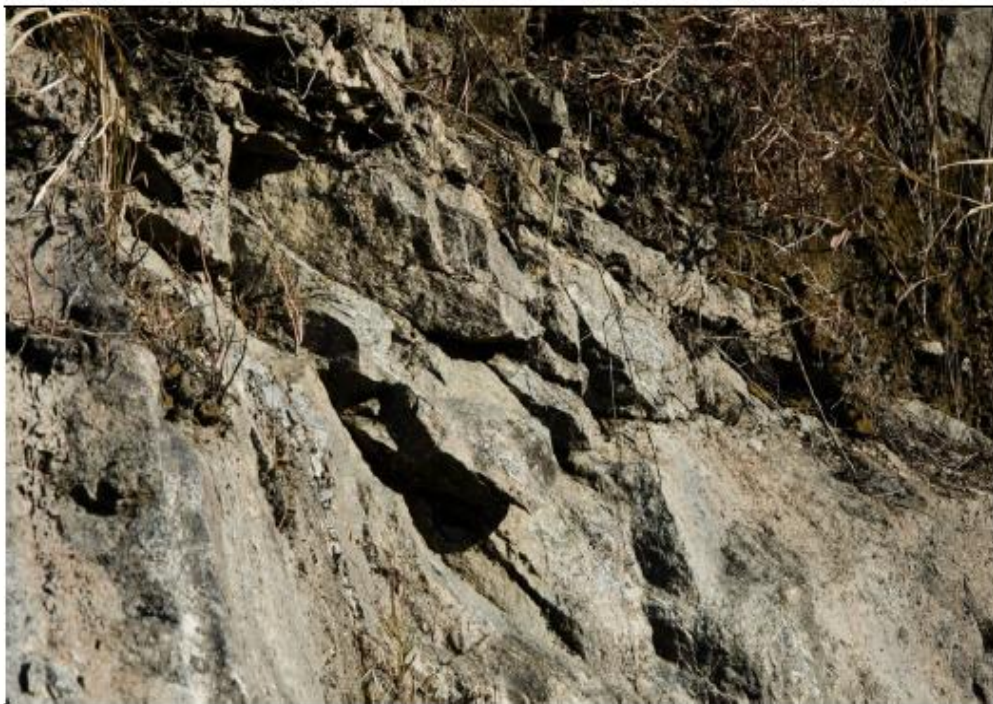
Figura 2.3-2 - Região intemperizada do afloramento, com a formação de blocos rochosos.

Foi possível observar, através de análises dos planos em projeções estereográficas (Figura 2.2-2), que há uma favorabilidade aceitável da família de descontinuidades F1 em relação orientação da parede do talude uma vez o sentido da direção dos planos de descontinuidades desta família excede 20 graus em relação ao rumo de mergulho da face do talude, sendo assim não há indicação clara para a possibilidade da ocorrência de escorregamentos planares neste maciço e não se observam cicatrizes, feições ou rupturas aparentes que indiquem escorregamentos planares pretéritos, tampouco escorregamentos ou rupturas em cunha. Cabe ressaltar que a família F1 está associada a foliação presente na rocha gnáissica e também é responsável pela formação de sucessivas superfícies de fraqueza no maciço que junto à processos intempéricos e erosivos, são gerados blocos rochosos instáveis (Figura 2.3-2).

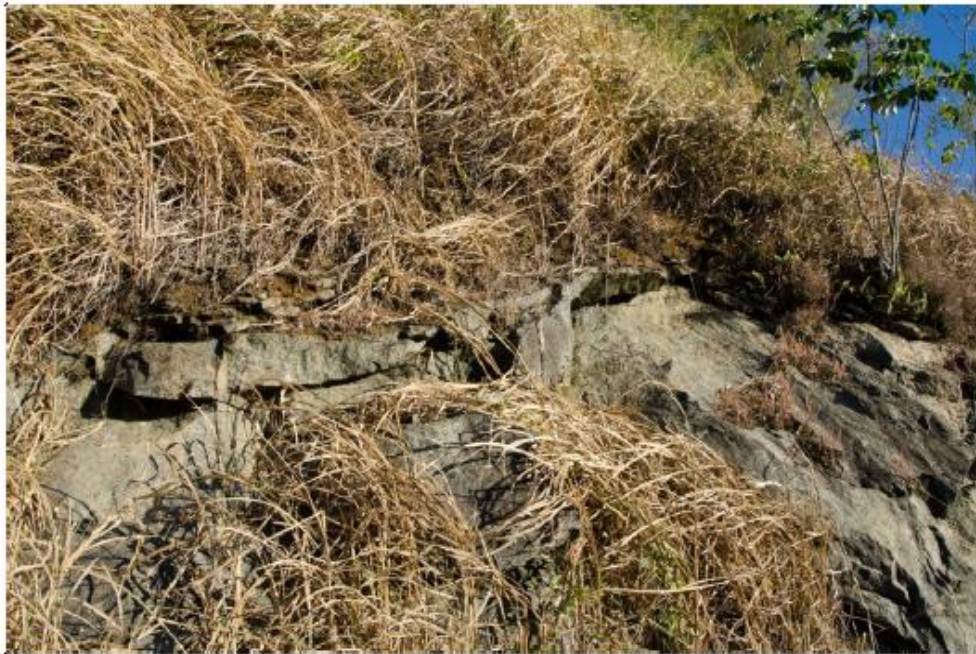
Figura 2.3-3 - Junta de alívio no topo do maciço havendo formação de blocos.

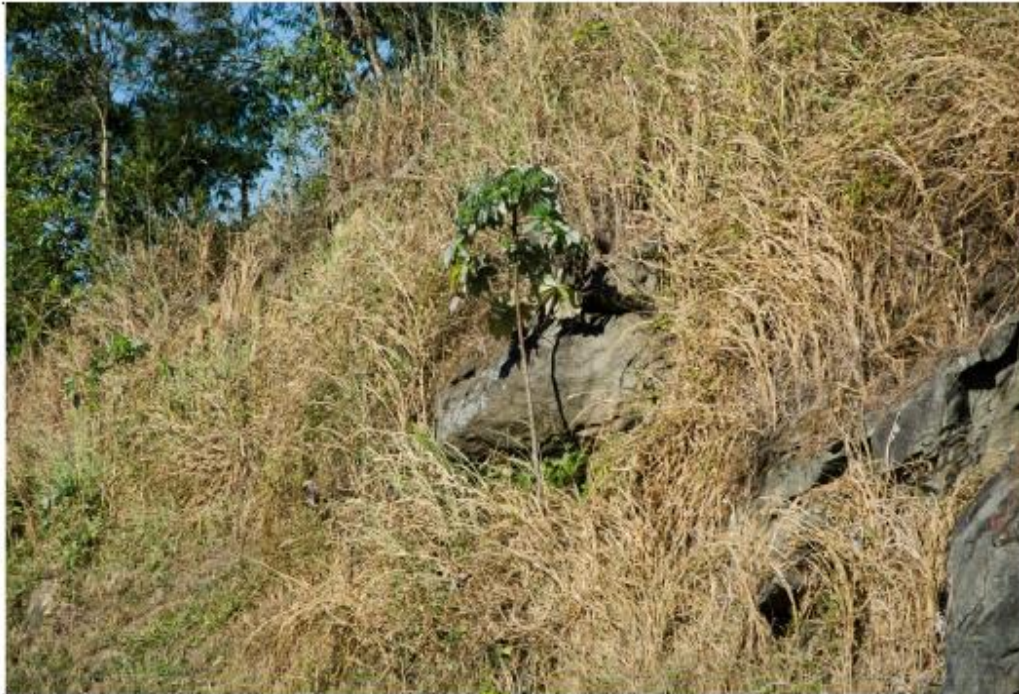
Como já citado, a parte mais alta do talude há a presença de solo residual, saprolítico (Figura 2.1-6) e presença de matacões (Figura 2.3-4), havendo também a presença de solo exposto (Figura 2.3-5) na porção esquerda do talude, o que favorece a processos erosivos, visto que também não há nenhum sistema de drenagem de água superficial.

Figura 2.3-4 – Matacão na parte superior do talude.

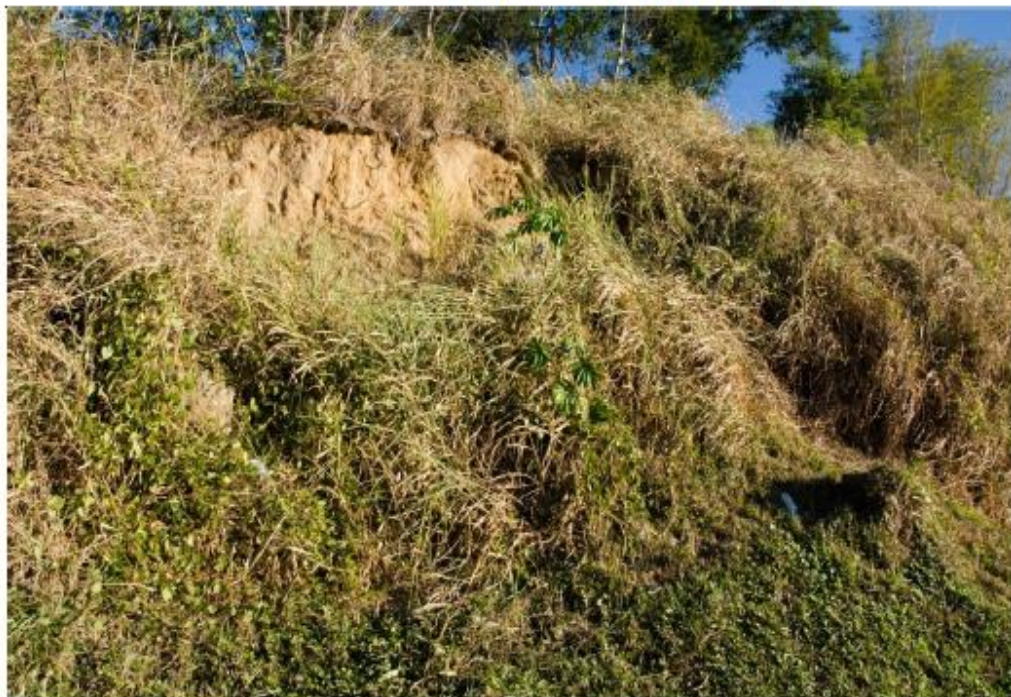
Figura 2.3-5 – Solo exposto favorecendo processos erosivos.

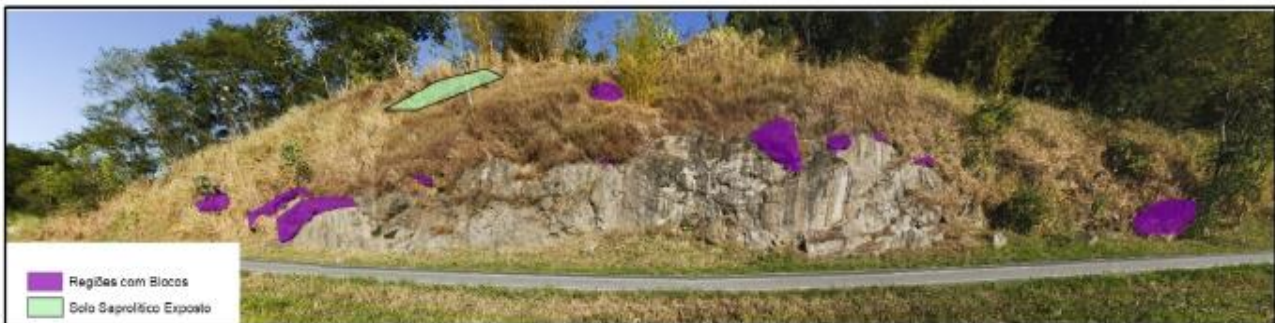
Regiões do talude com blocos em situação de possível instabilidade ou de propensão a formação de blocos instáveis estão ilustradas nas Figura 2.3-6. Destaca-se que processos intempéricos e consequente instabilização de blocos rochosos ocorrem de forma contínua, ou seja com o passar do tempo novos blocos estarão suscetíveis a instabilização, sendo necessário um monitoramento sistemático deste talude, bem como a implantação de medidas para retirada e/ou contenção destes blocos.

Figura 2.3-6 - Regiões com formação de blocos rochosos instáveis no Talude “km 402 + 800 m”.
