**IMPLANTAÇÃO GERAL**

**"as built"**  
**20/07/2022**

PROJETISTA				Nº DESENHO ANTT: DE-06-116/SP-402-8-G23/501		REV.: A
ASSASSORIA PROJETO GEOTECNIA Rua Aracatiara, 855A - Itapira - São Paulo - SP - CEP 04271-000 Tel.: 0944 3670 / 0811 6344 bruno.pavetto@apgeng.com.br / CREA 090209907 bruno.pavetto@apgeng.com.br / CREA 0902167410				LOCAL: km 402+800 Pista Norte		
A 20/07/2022 REV. DATA RESP. TEC. PROJETISTA RESP. TEC. CONCES. ASSUNTO AS BUILT				RODOVIA: BR 116 - RÉGIS BITTENCOURT		TRECHO: SÃO PAULO-SP - CURITIBA-PR
				TÍTULO: PROJETO DE PROTEÇÃO DE TALUDE ROCHOSO IMPLANTAÇÃO GERAL E VISTA FRONTAL (FOTO)		ESCALA: INDICADA
						FOLHA: 01

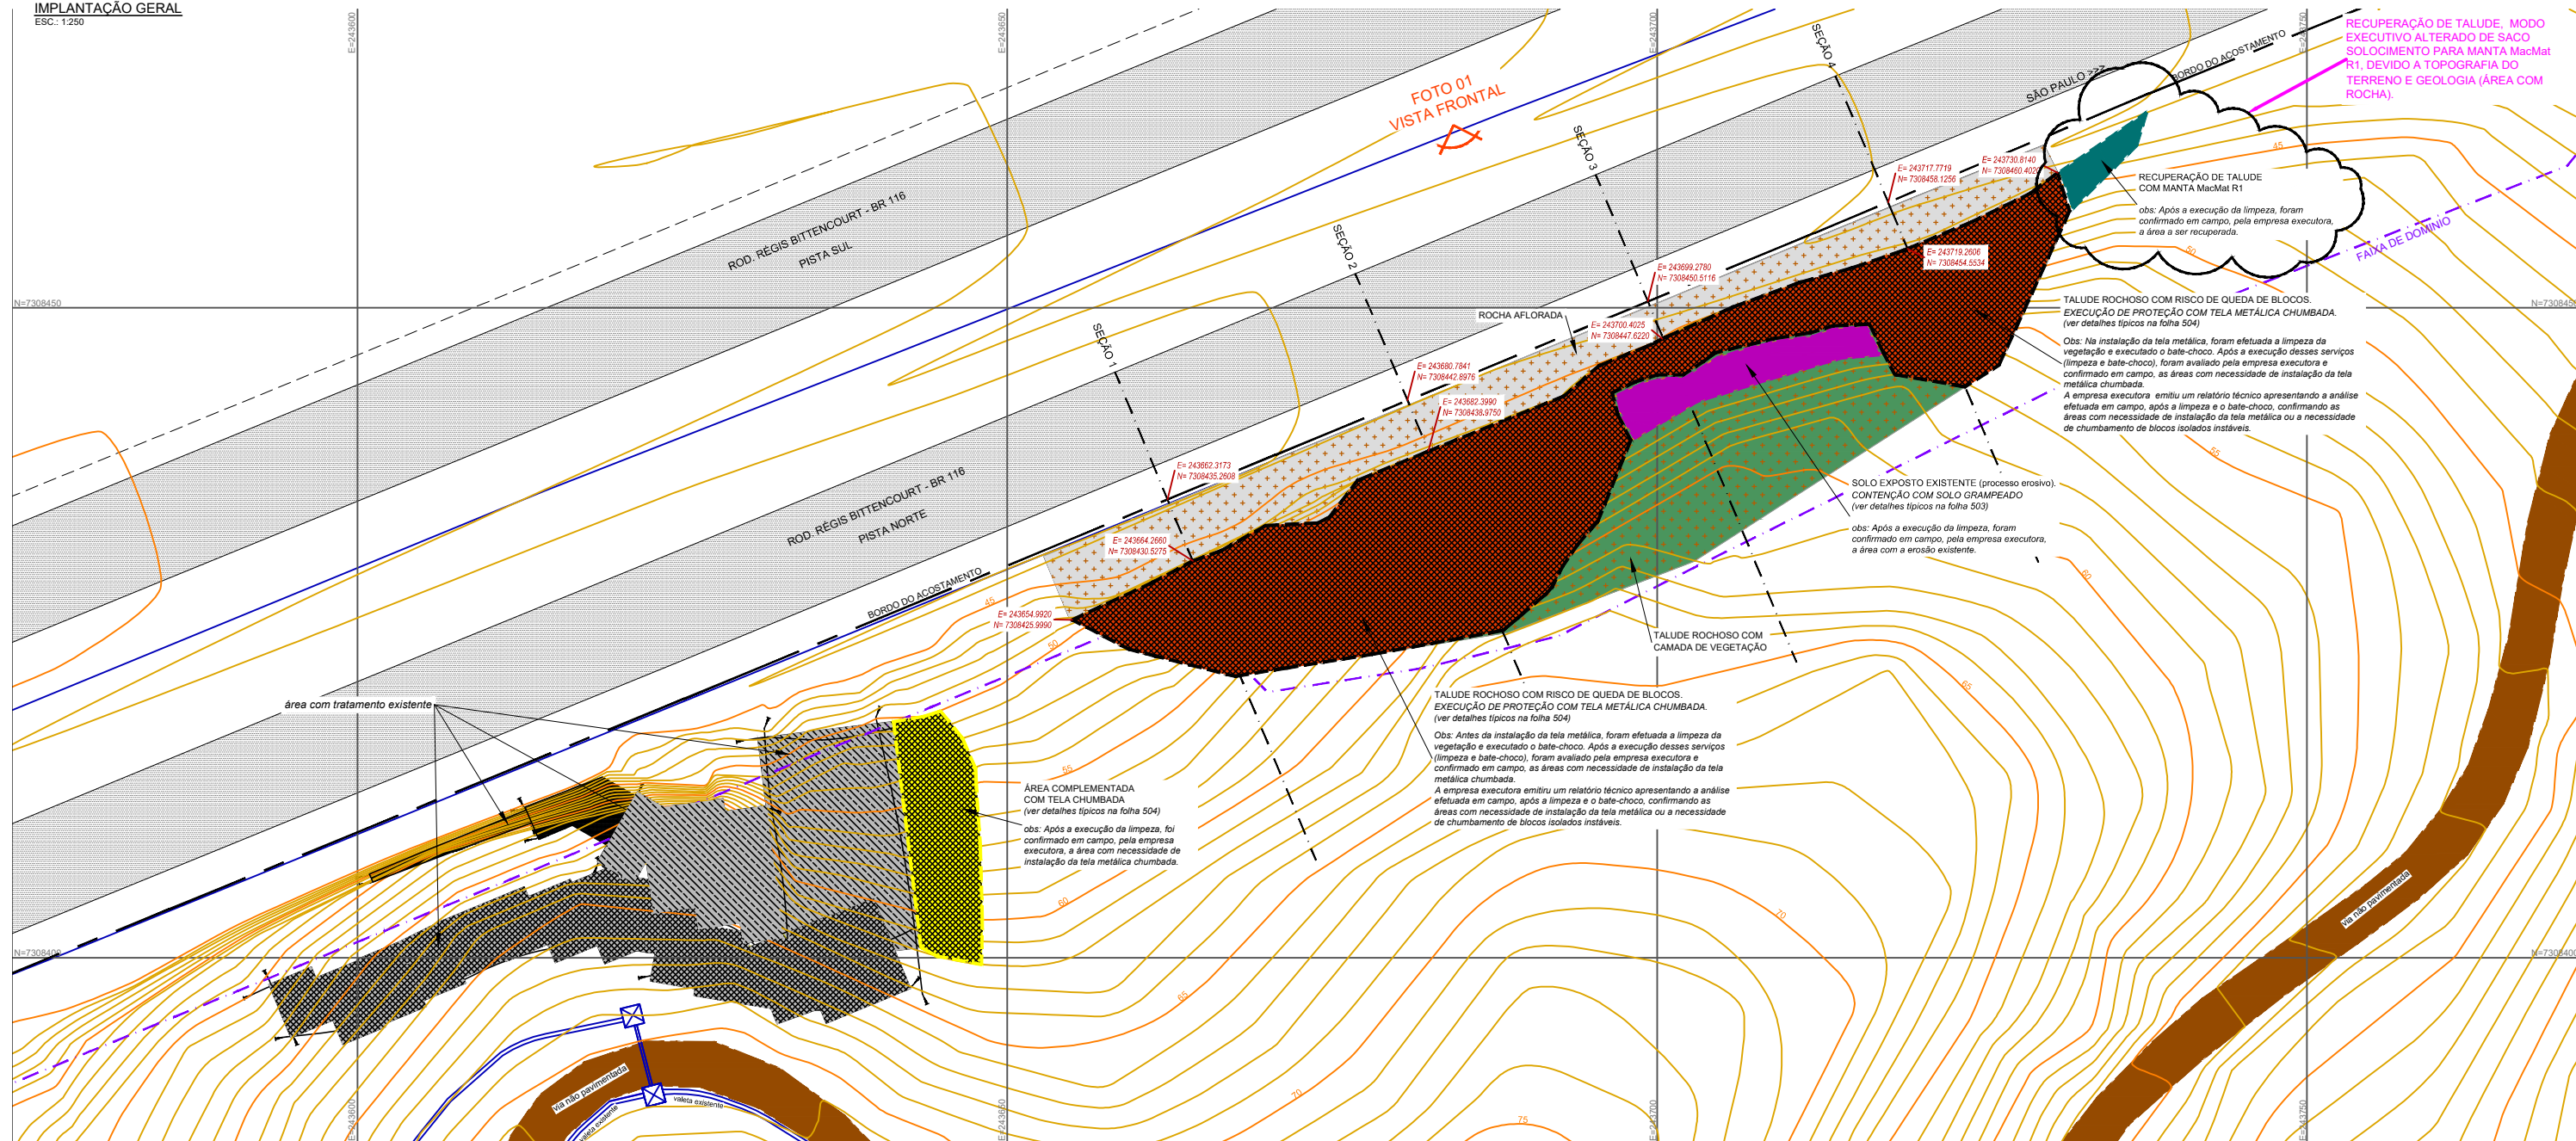
RECUPERAÇÃO DE TALUDE, MODO EXECUTIVO ALTERADO DE SACO SOLOCIMENTO PARA MANTA MacMat R1, DEVIDO A TOPOGRAFIA DO TERRENO E GEOLOGIA (ÁREA COM ROCHA).

TALUDE ROCHOSO COM RISCO DE QUEDA DE BLOCOS. EXECUÇÃO DE PROTEÇÃO COM TELA METÁLICA CHUMBADA. (ver detalhes típicos na folha 504)  
Obs: Na instalação da tela metálica, foram efetuadas a limpeza da vegetação e executado o bate-choco. Após a execução desses serviços (limpeza e bate-choco), foram avaliados pela empresa executora e confirmado em campo, as áreas com necessidade de instalação da tela metálica chumbada. A empresa executora emitiu um relatório técnico apresentando a análise efetuada em campo, após a limpeza e o bate-choco, confirmando as áreas com necessidade de instalação da tela metálica ou a necessidade de chumbamento de blocos isolados instáveis.

SOLO EXPOSTO EXISTENTE (processo erosivo). CONTENÇÃO COM SOLO GRAMPEADO. (ver detalhes típicos na folha 503)  
obs: Após a execução da limpeza, foram confirmados em campo, pela empresa executora, a área com a erosão existente.

TALUDE ROCHOSO COM CAMADA DE VEGETAÇÃO

TALUDE ROCHOSO COM RISCO DE QUEDA DE BLOCOS. EXECUÇÃO DE PROTEÇÃO COM TELA METÁLICA CHUMBADA. (ver detalhes típicos na folha 504)  
Obs: Antes da instalação da tela metálica, foram efetuadas a limpeza da vegetação e executado o bate-choco. Após a execução desses serviços (limpeza e bate-choco), foram avaliados pela empresa executora e confirmado em campo, as áreas com necessidade de instalação da tela metálica chumbada. A empresa executora emitiu um relatório técnico apresentando a análise efetuada em campo, após a limpeza e o bate-choco, confirmando as áreas com necessidade de instalação da tela metálica ou a necessidade de chumbamento de blocos isolados instáveis.

RECUPERAÇÃO DE TALUDE COM MANTA MacMat R1  
obs: Após a execução da limpeza, foram confirmados em campo, pela empresa executora, a área a ser recuperada.

ÁREA COMPLEMENTADA COM TELA CHUMBADA (ver detalhes típicos na folha 504)  
obs: Após a execução da limpeza, foi confirmado em campo, pela empresa executora, a área com necessidade de instalação da tela metálica chumbada.

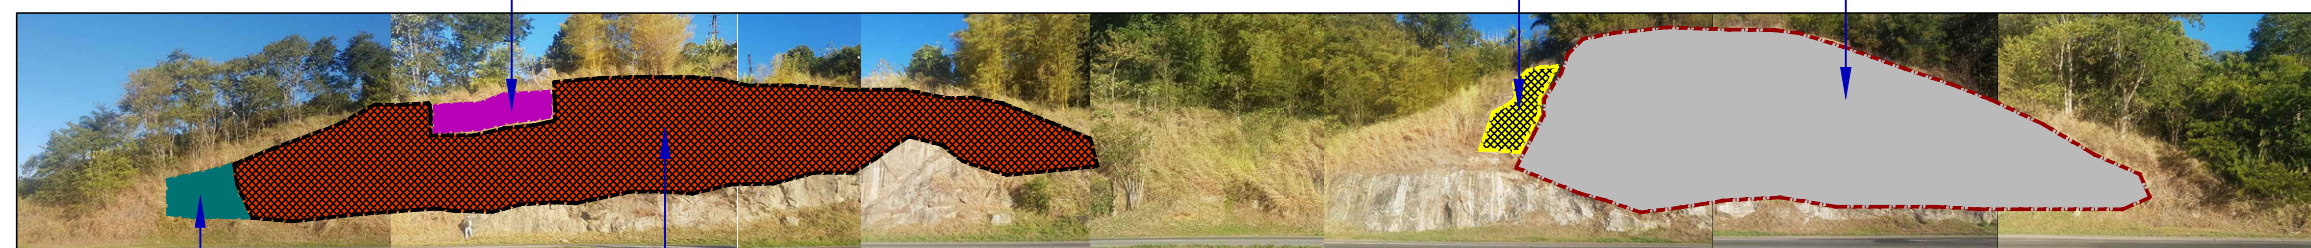
**FOTO 01**  
**VISTA FRONTAL DO TALUDE ROCHOSO**

SOLO EXPOSTO EXISTENTE (processo erosivo). CONTENÇÃO COM SOLO GRAMPEADO (ver detalhes típicos na folha 503)  
obs: Após a execução da limpeza, foram confirmados em campo, pela empresa executora, a área com a erosão existente.

ÁREA COM TRATAMENTO EXISTENTE

TALUDE ROCHOSO COM RISCO DE QUEDA DE BLOCOS. EXECUÇÃO DE PROTEÇÃO COM TELA METÁLICA CHUMBADA. (ver detalhes típicos na folha 504)

Obs: Antes da instalação da tela metálica, foram efetuadas a limpeza da vegetação e executado o bate-choco. Após a execução desses serviços (limpeza e bate-choco), foram avaliados pela empresa executora e confirmado em campo, as áreas com necessidade de instalação da tela metálica chumbada. A empresa executora emitiu um relatório técnico apresentando a análise efetuada em campo, após a limpeza e o bate-choco, confirmando as áreas com necessidade de instalação da tela metálica ou a necessidade de chumbamento de blocos isolados instáveis.

ÁREA COMPLEMENTADA COM TELA CHUMBADA (ver detalhes típicos na folha 504)

RECUPERAÇÃO DE TALUDE COM MANTA MacMat R1
