"as built"
14/04/2022

AGÊNCIA NACIONAL DE TRANSPORTES TERRESTRES		Autopista Régis Bittencourt 	
Nº DESENHO ANTT: DE-06-116/SP-516-8-G23/501		REV.: A	
LOCAL: km 516+800 Pista Norte			
RODovia: BR 116 - RÉGIS BITTENCOURT	TRECHO: SÃO PAULO-SP - CURITIBA-PR		
TÍTULO: PROJETO DE PROTEÇÃO DE TALUDE ROCHOSO		ESCALA: INDICADA	FOLHA: 01
IMPLANTAÇÃO GERAL

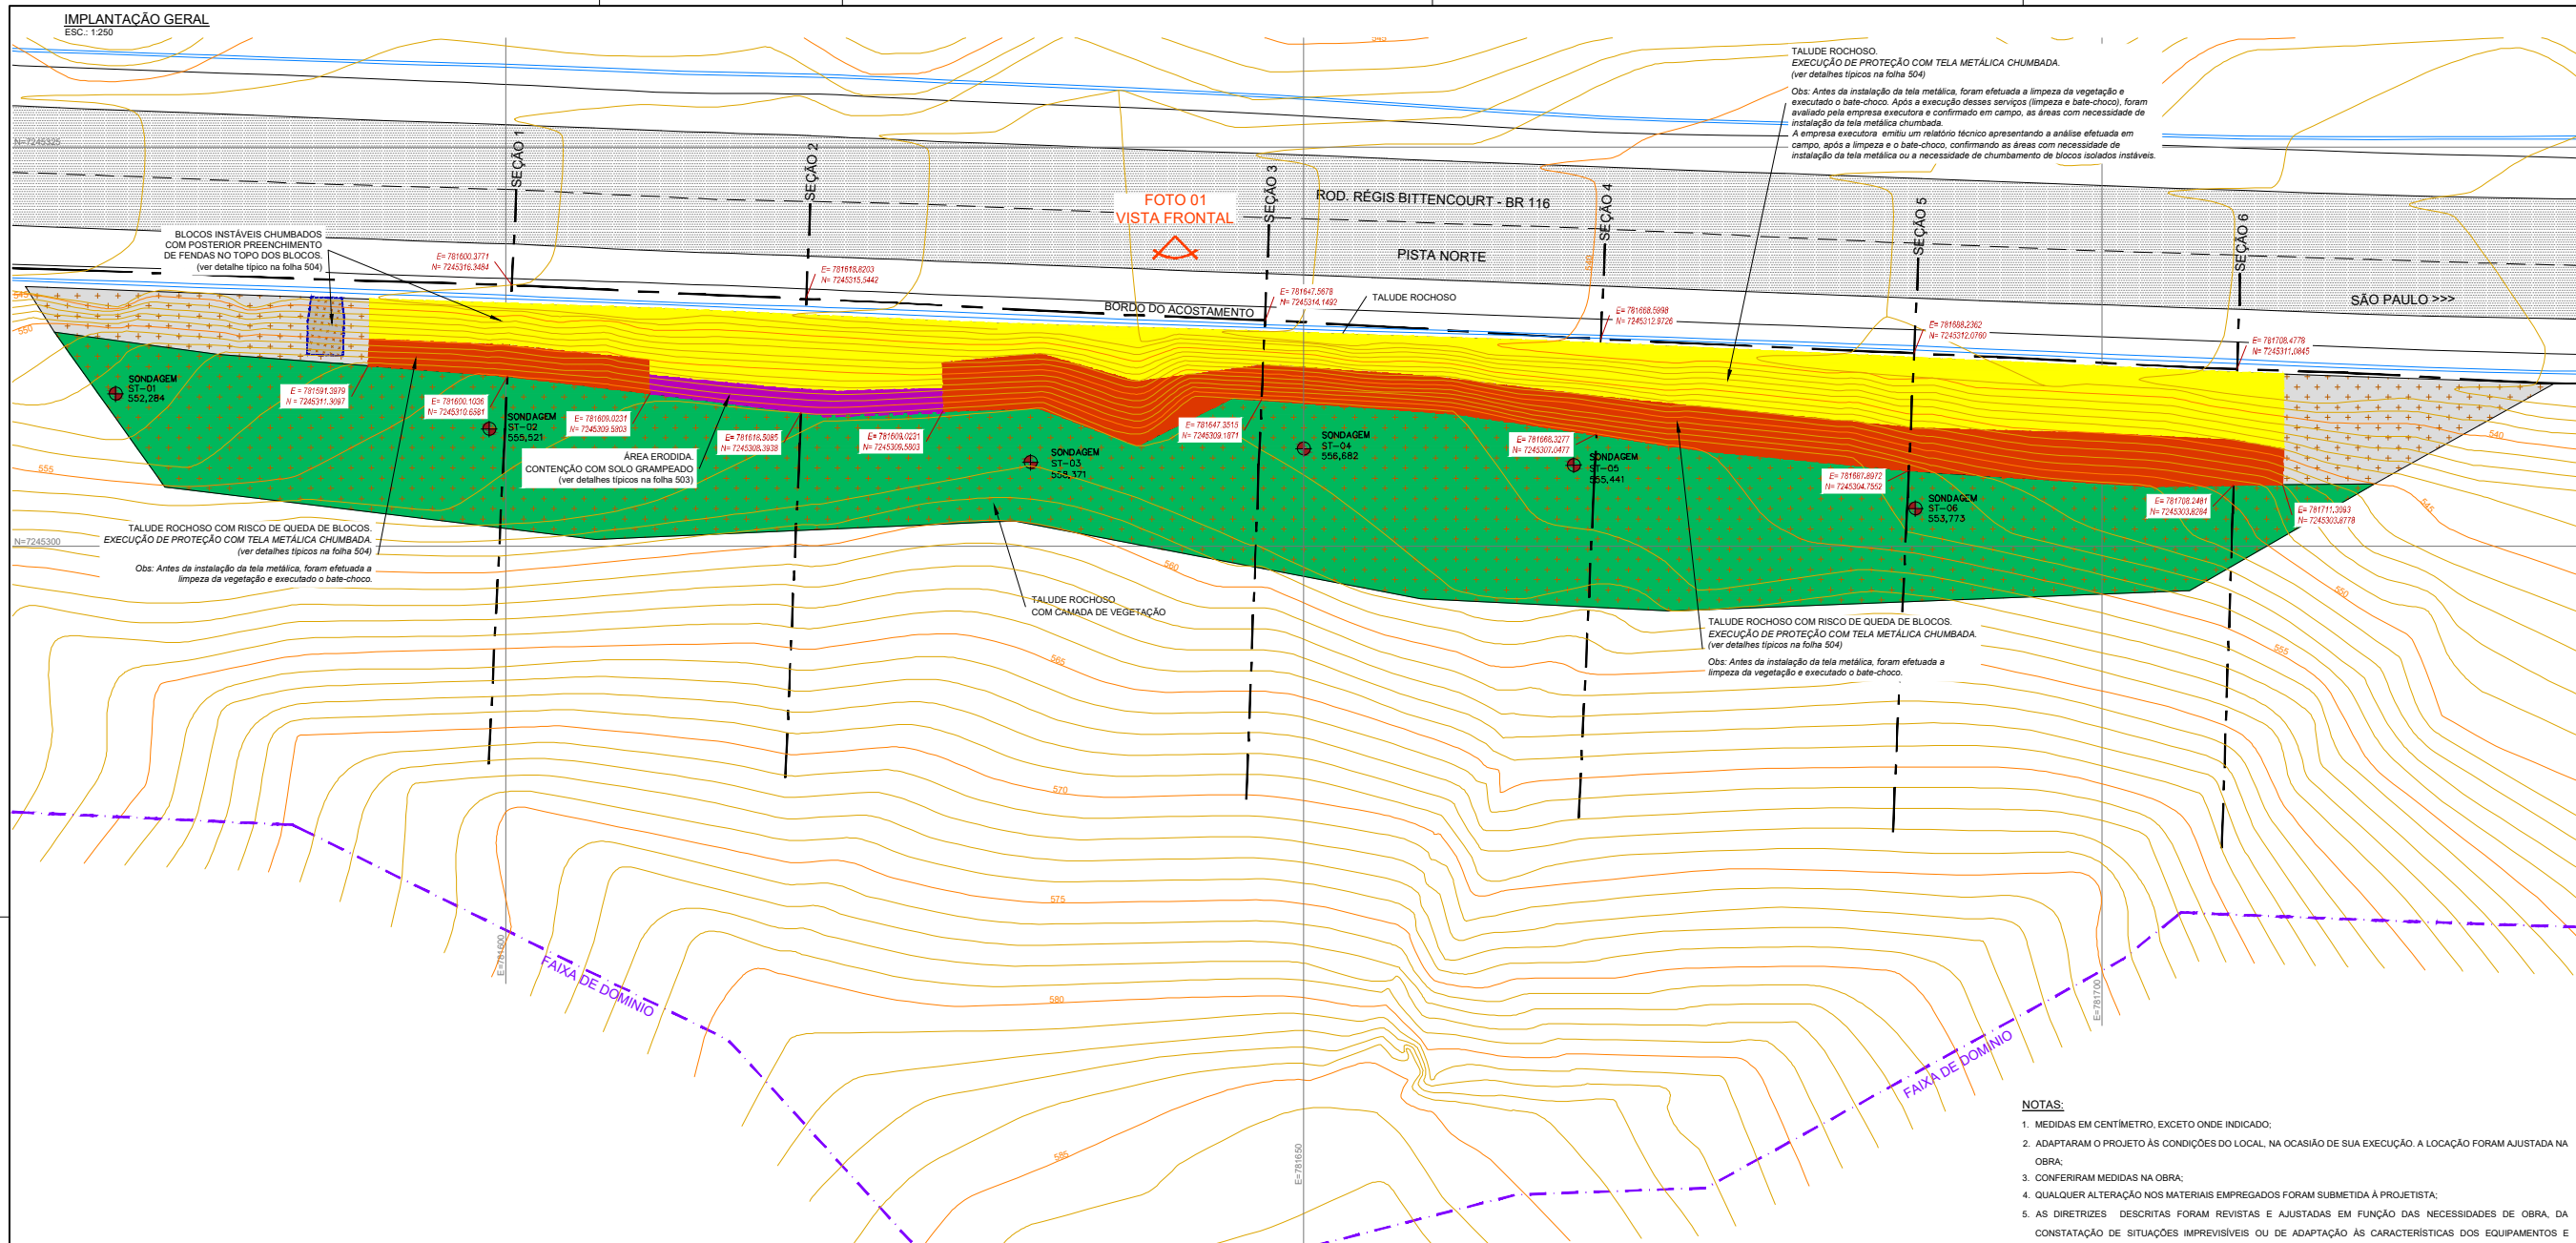
FOTO
VISTA FRONTAL DO TALUDE ROCHOSO

TALUDE ROCHOSO
EXECUÇÃO DE PROTEÇÃO COM TELA METÁLICA CHUMBADA.
 (ver detalhes típicos na folha 504)
 Obs: Antes da instalação da tela metálica foram efetuadas a limpeza da vegetação e executado o bate-choco. Após a execução desses serviços (limpeza e bate-choco) foram avaliados pela empresa executora e confirmado em campo, as áreas com necessidade de instalação da tela metálica chumbada. A empresa executora emitiu um relatório técnico apresentando a análise efetuada em campo, após a limpeza e o bate-choco, confirmando as áreas com necessidade de instalação da tela metálica ou a necessidade de chumbamento de blocos isolados instáveis.

BLOCOS INSTÁVEIS CHUMBADOS
 COM POSTERIOR PREENCHIMENTO
 DE FENDAS NO TOPO DOS BLOCOS.
 (ver detalhe típico na folha 504)

TALUDE ROCHOSO COM RISCO DE QUEDA DE BLOCOS.
EXECUÇÃO DE PROTEÇÃO COM TELA METÁLICA CHUMBADA.
 (ver detalhes típicos na folha 504)
 Obs: Antes da instalação da tela metálica, foram efetuadas a limpeza da vegetação e executado o bate-choco.

ÁREA ERODIDA.
CONTENÇÃO COM SOLO GRAMPEADO
 (ver detalhes típicos na folha 503)

TALUDE ROCHOSO
 COM CAMADA DE VEGETAÇÃO

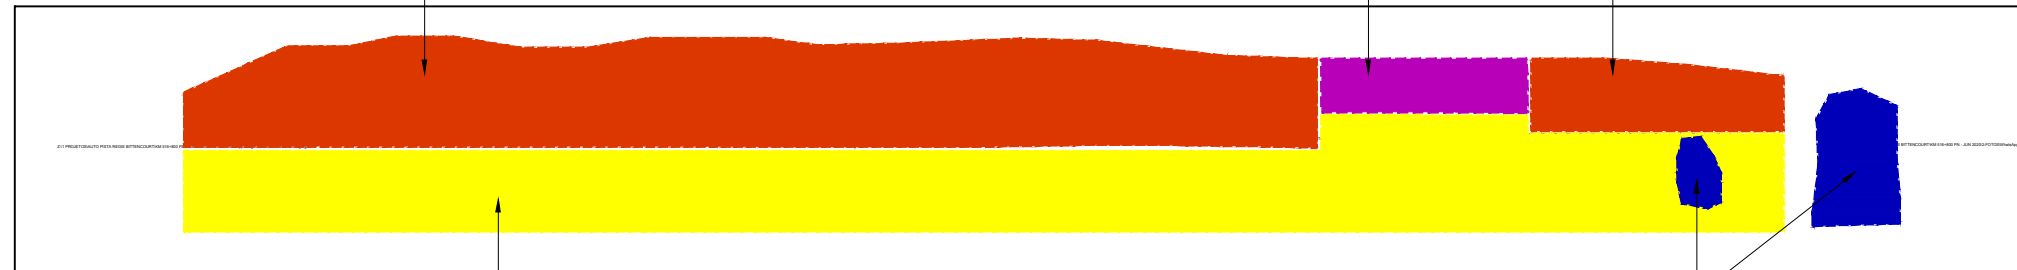
TALUDE ROCHOSO COM RISCO DE QUEDA DE BLOCOS.
EXECUÇÃO DE PROTEÇÃO COM TELA METÁLICA CHUMBADA.
 (ver detalhes típicos na folha 504)
 Obs: Antes da instalação da tela metálica, foram efetuadas a limpeza da vegetação e executado o bate-choco.

ÁREA ERODIDA.
CONTENÇÃO COM SOLO GRAMPEADO
 (ver detalhes típicos na folha 503)

TALUDE ROCHOSO.
EXECUÇÃO DE PROTEÇÃO COM TELA METÁLICA CHUMBADA.
 (ver detalhes típicos na folha 504)
 Obs: Antes da instalação da tela metálica, foram efetuadas a limpeza da vegetação e executado o bate-choco. Após a execução desses serviços (limpeza e bate-choco) foram avaliados pela empresa executora e confirmado em campo, as áreas com necessidade de instalação da tela metálica chumbada. A empresa executora emitiu um relatório técnico apresentando a análise efetuada em campo, após a limpeza e o bate-choco, confirmando as áreas com necessidade de instalação da tela metálica ou a necessidade de chumbamento de blocos isolados instáveis.

BLOCOS INSTÁVEIS CHUMBADOS
 COM POSTERIOR PREENCHIMENTO
 DE FENDAS NO TOPO DOS BLOCOS.
 (ver detalhe típico na folha 504)
