RODOVIA BR-116/SP/PR

Volume 1 – Relatório do Projeto

Recuperação de Talude Rochoso

Km 360+060 - Pista Norte

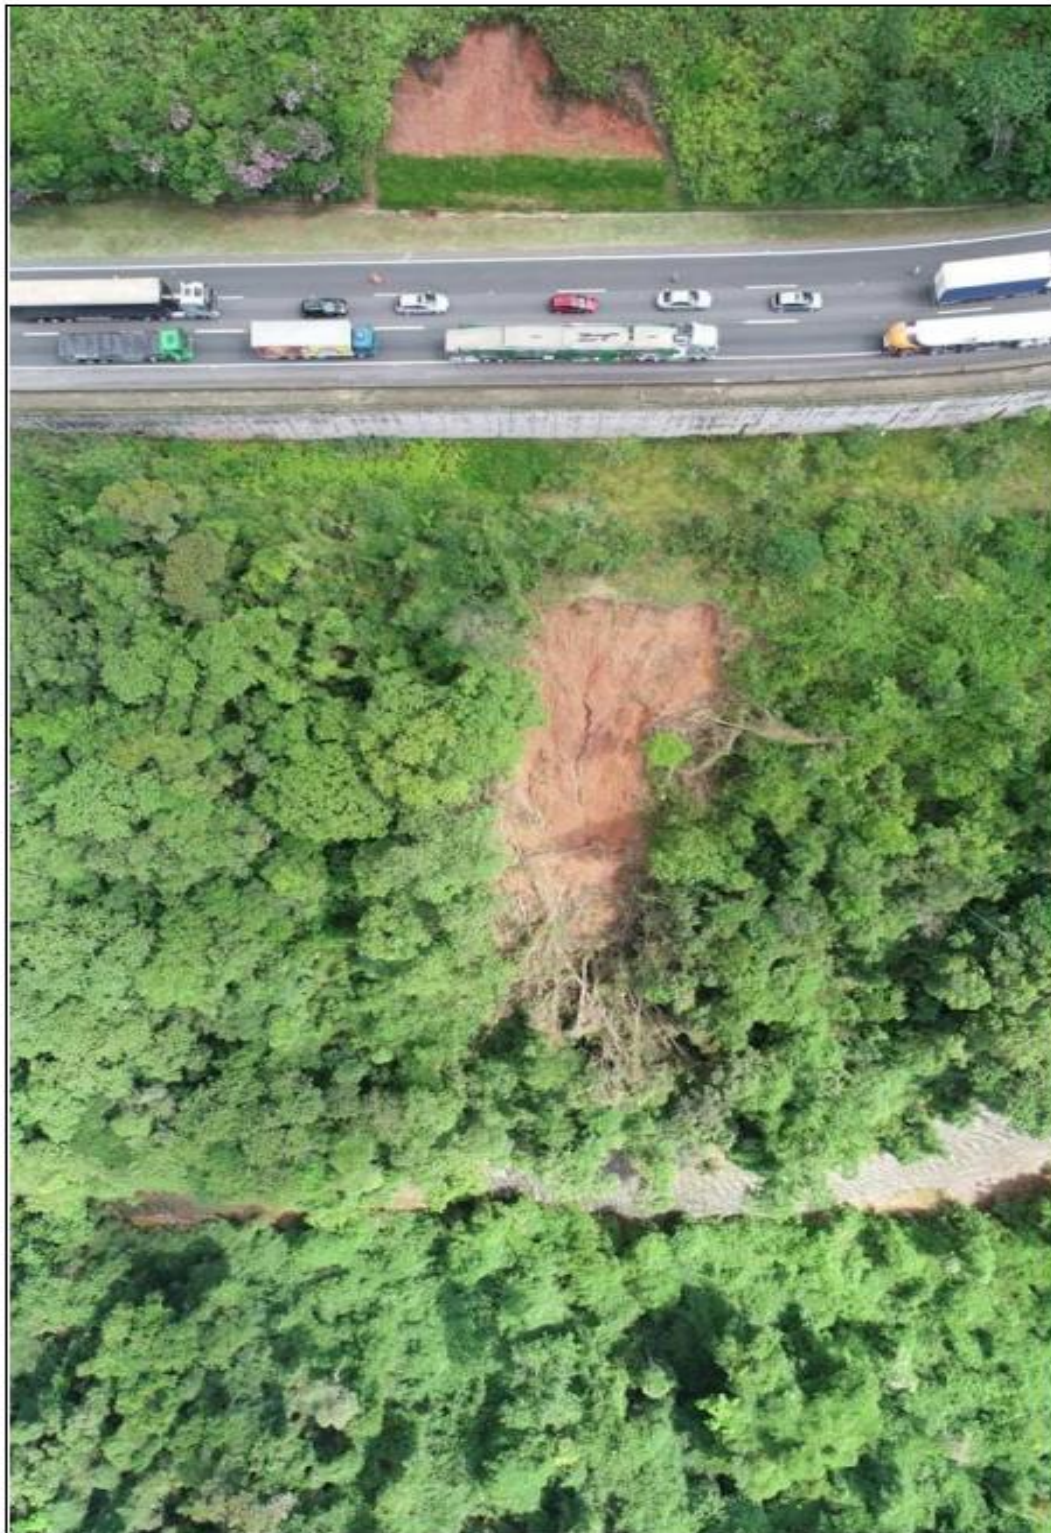
Vista do drone onde é possível observar o rio no pé do talude

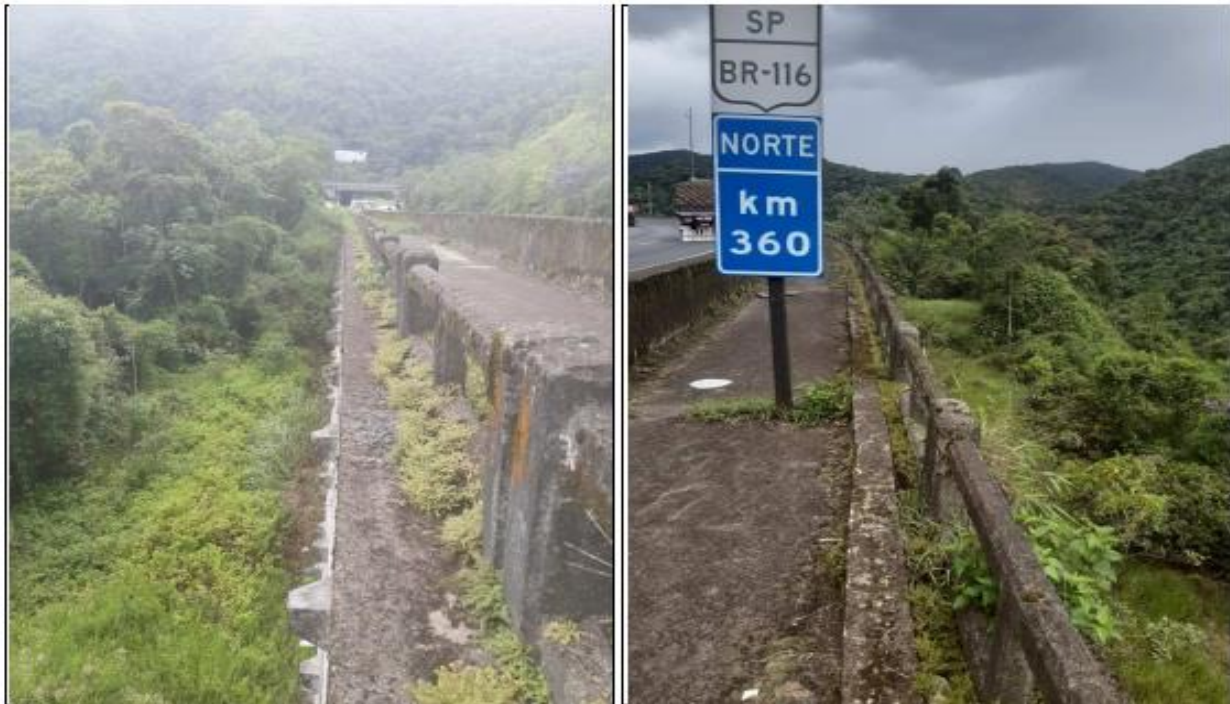
Vista da cortina atirantada sob a rodovia e à montante da ruptura

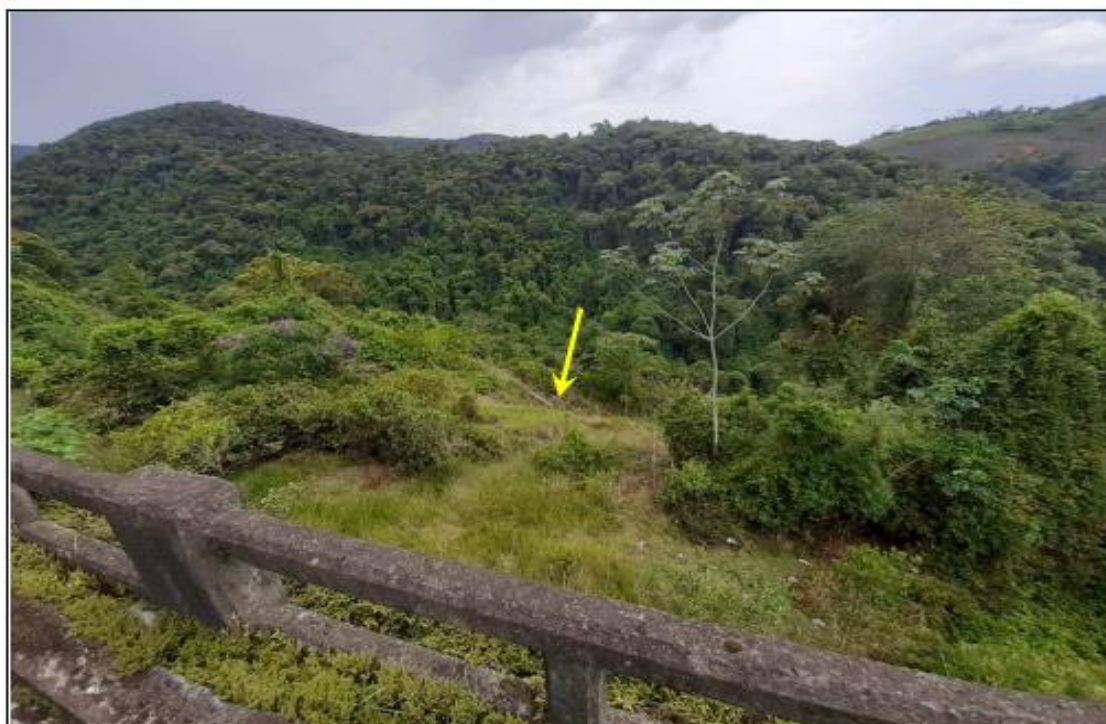
A baixa resistência desse aterro, a inclinação relativamente íngreme para esse tipo de material e o efeito de chuvas intensas, acabou provocando uma ruptura localizada na crista do talude.

Indicação da crista da ruptura

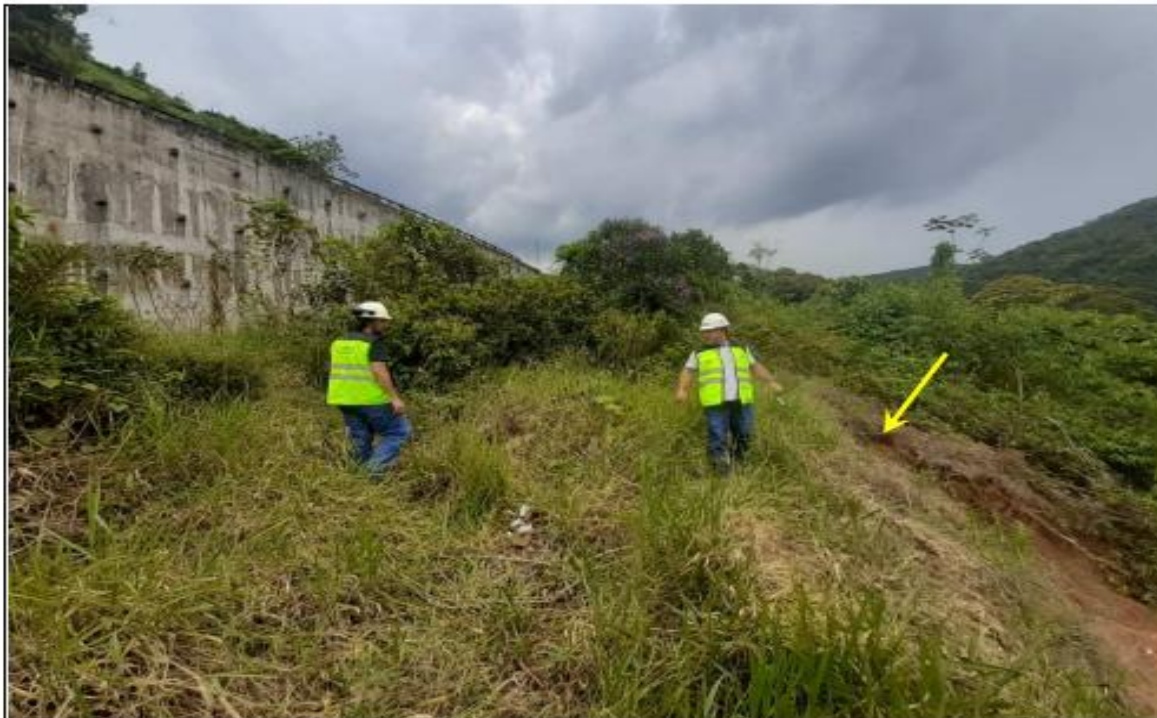
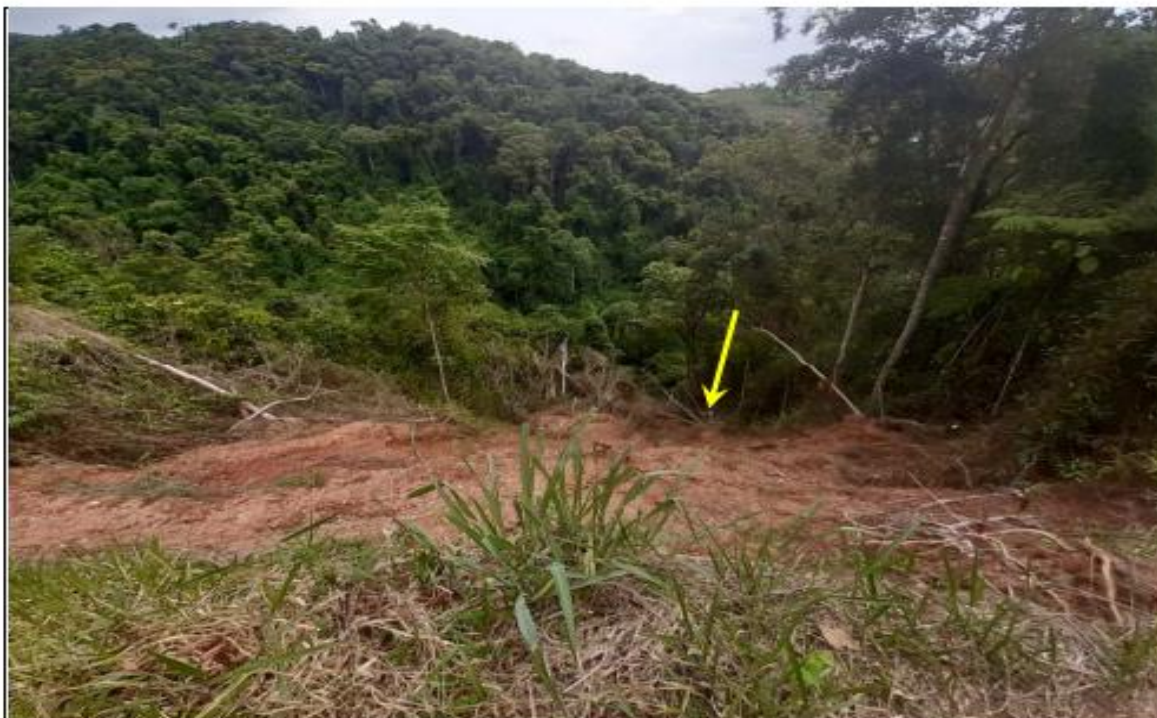
Indicação da crista da ruptura

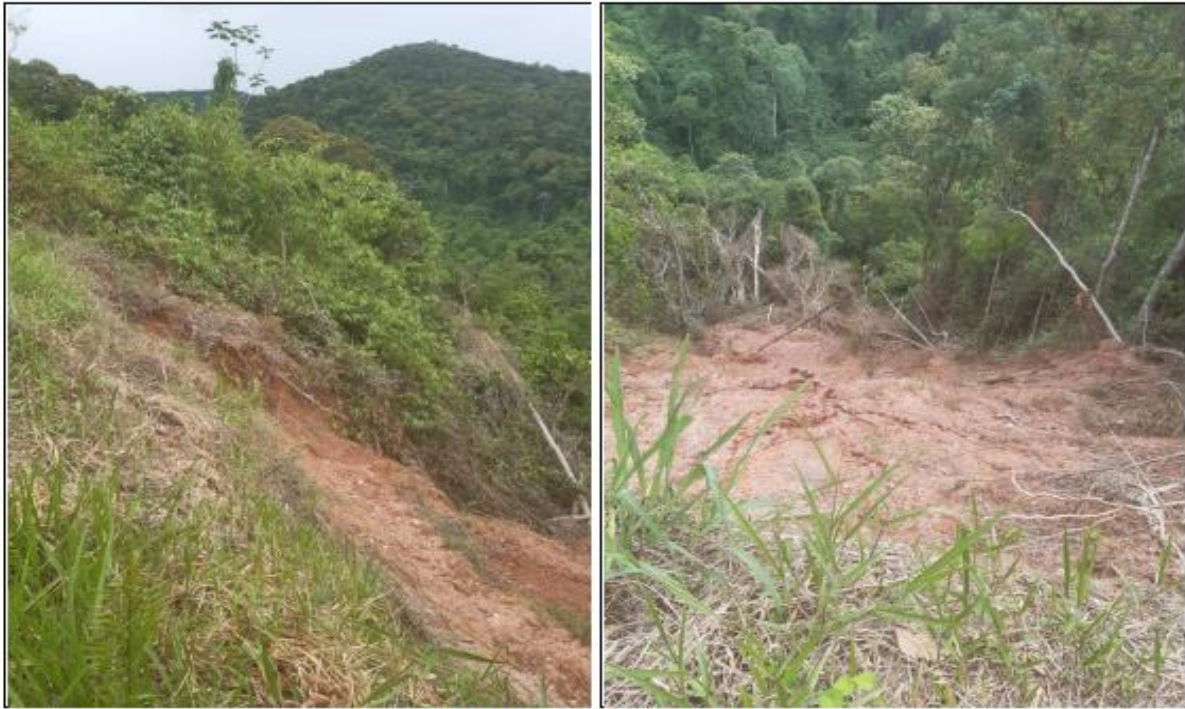
O material rompido deslizou sobre o plano inclinado da superfície do talude a jusante e desencadeou um corrida de lama e detritos que só parou numa cota a cerca de 30 m abaixo da crista, devido a uma grande concentração de árvores e vegetação existente no restante do próprio talude. Essa corrida de lama e detritos raspou a superfície do talude e arrastou o solo/vegetação superficial numa espessura reduzida, aumentando progressivamente o volume da corrida de lama e detritos.

Vista do talude com material rompido

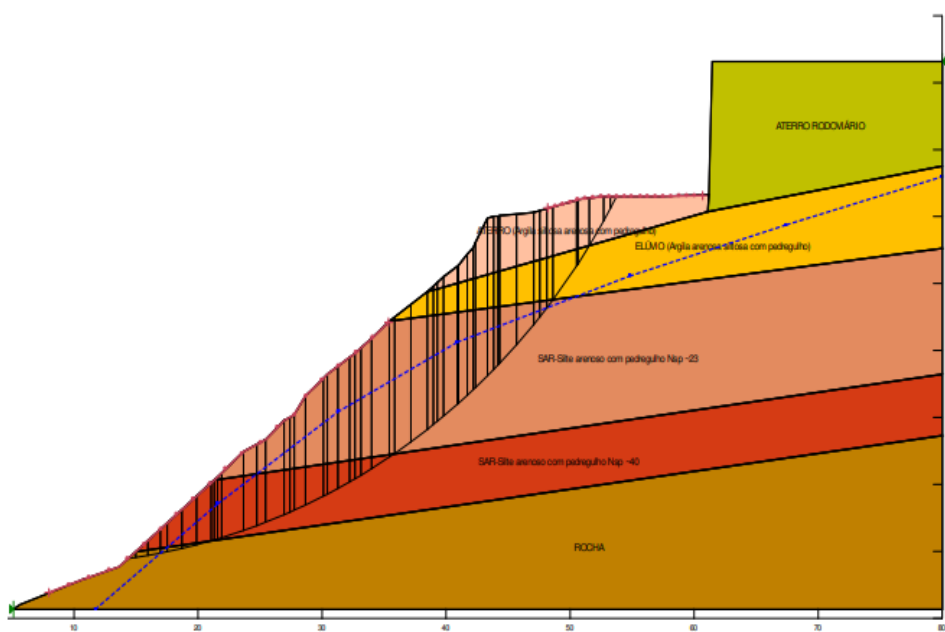
5.3 Situação atual com aterro superficial com uma coesão de 1,0 tf/m² (10 kPa)

Estabilidade Global
FS = -1,4

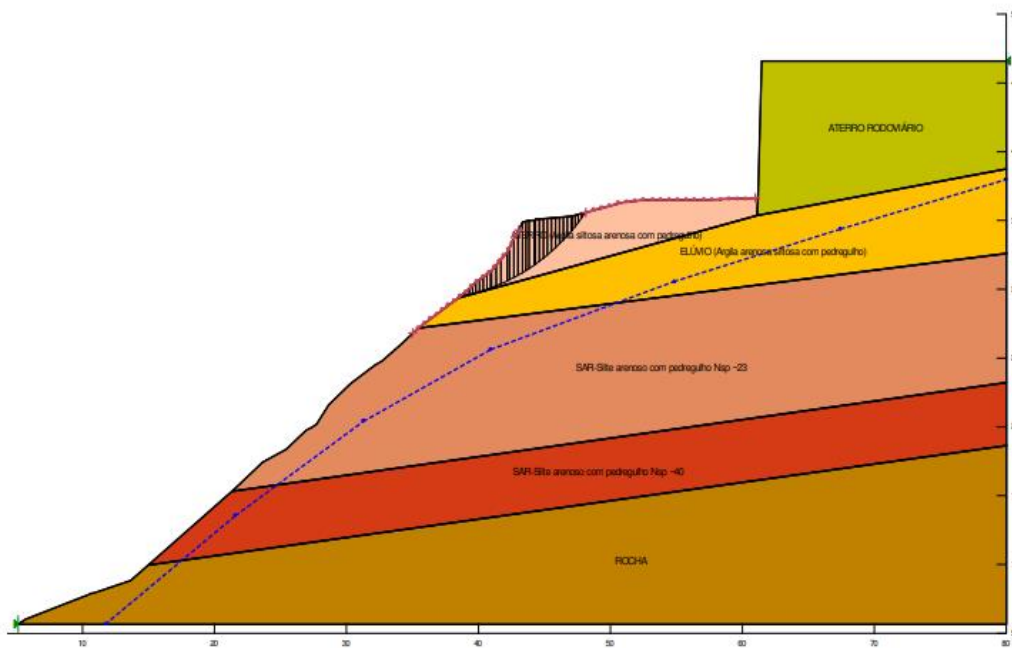
Estabilidade Local na camada de aterro na crista do talude
FS = -1,6

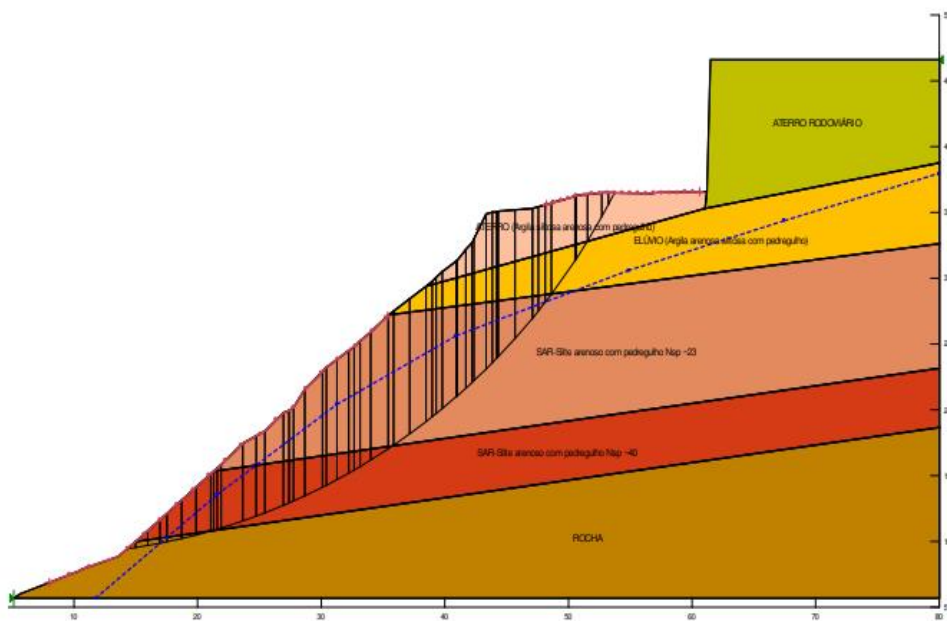
5.4 Situação atual com aterro superficial com uma coesão de 0,5 tf/m² (5 kPa)

Estabilidade Global
FS = -1,3

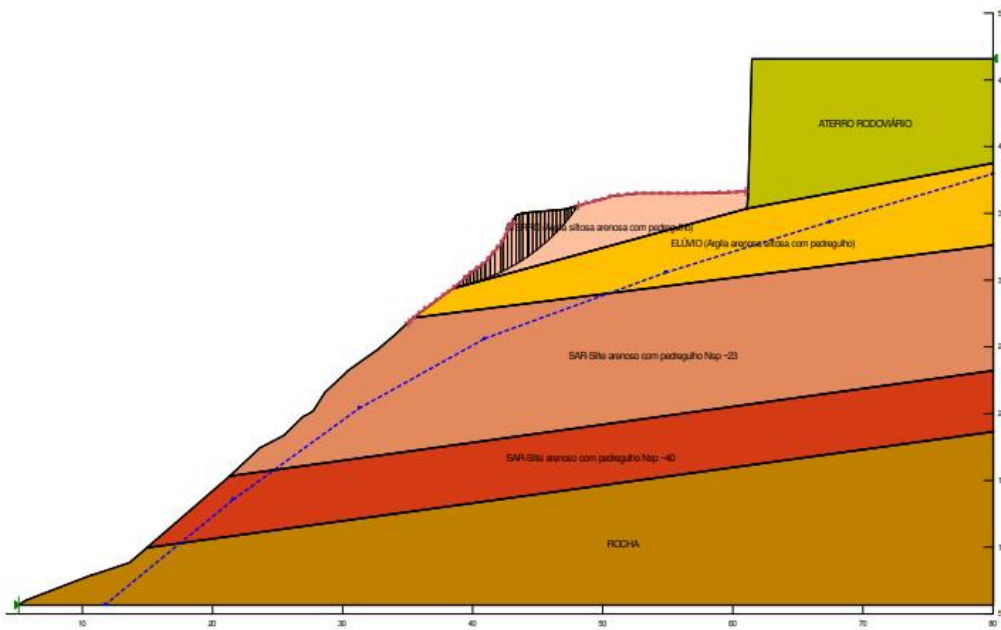
Estabilidade Local na camada de aterro na crista do talude
FS = -1,2

Os estudos indicaram que a estabilidade global tem segurança adequada e a estabilidade da crista do talude na camada de aterro (~ 4,5 m de espessura) estaria entre 1,2 para parâmetros de resistência conservadores e 1,6 para parâmetros de resistência mais realistas.
