Rodovia: BR-116/PR

Trecho: Km 13+770

**PROJETO AS BUILT PARA SUBSTITUIÇÃO/RECUPERAÇÃO DE DISPOSITIVO DE
DRENAGEM EXISTENTE DO KM 13+770 DA BR-116/PR**

VOLUME ÚNICO – RELATÓRIO TÉCNICO
ARB-116PR-013-770-DRE-EXE-RT-V1-001-RA
OUTUBRO /2023

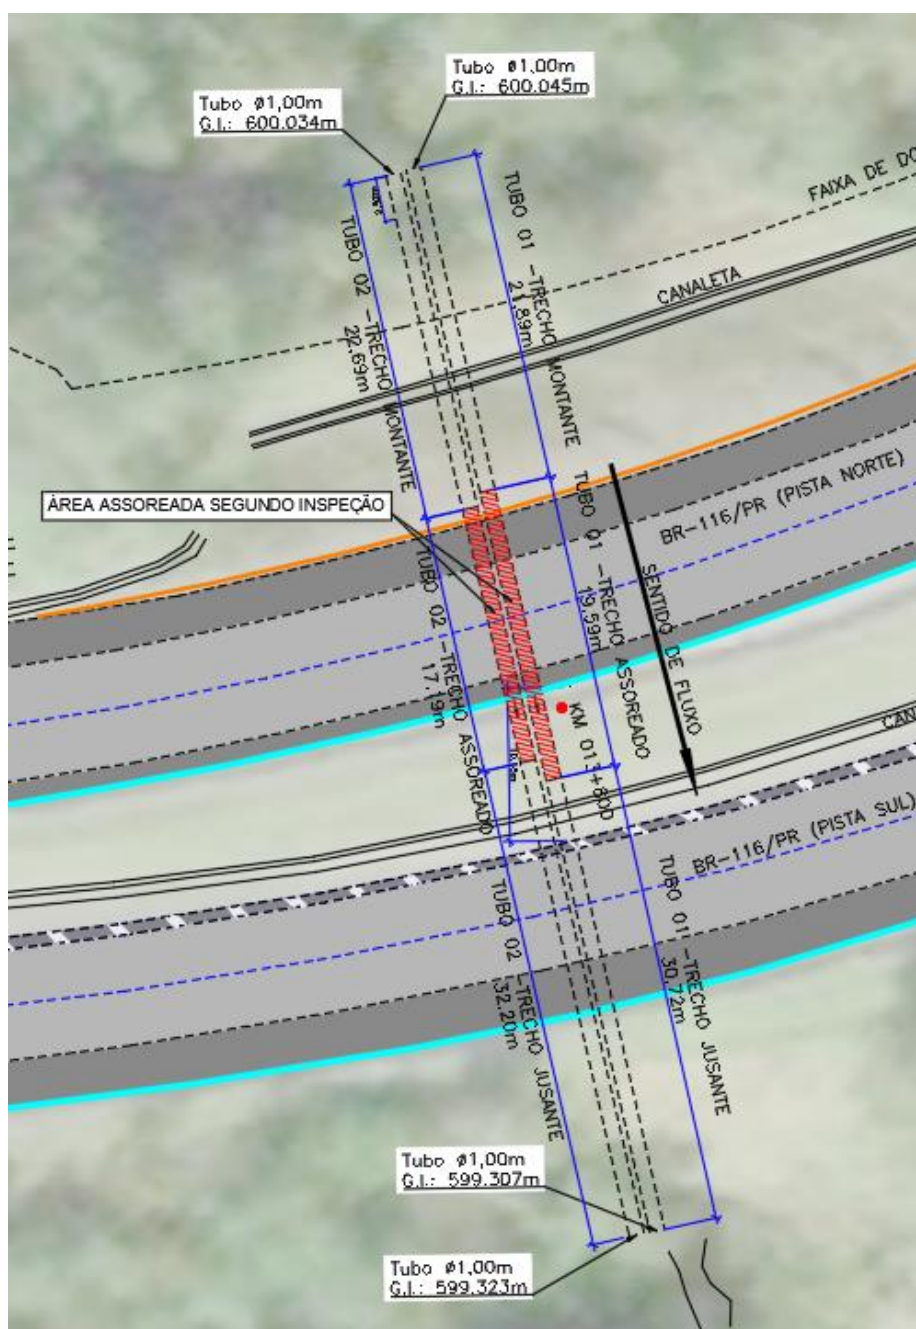
O dispositivo em questão está localizado na Rodovia Régis Bittencourt BR 116/PR, no Km 13+770, trata-se de um Bueiro Duplo tubular metálico com diâmetro de 1,00m que fora executado sob a Pista Sul e estendido utilizando tubulação de concreto sob a pista norte durante a duplicação. A Figura 3.1 apresenta a localização dos tubos segundo planta de levantamento topográfico.

Figura 3.1 - Localização do bueiro duplo tubular (tubo 01 e 02)

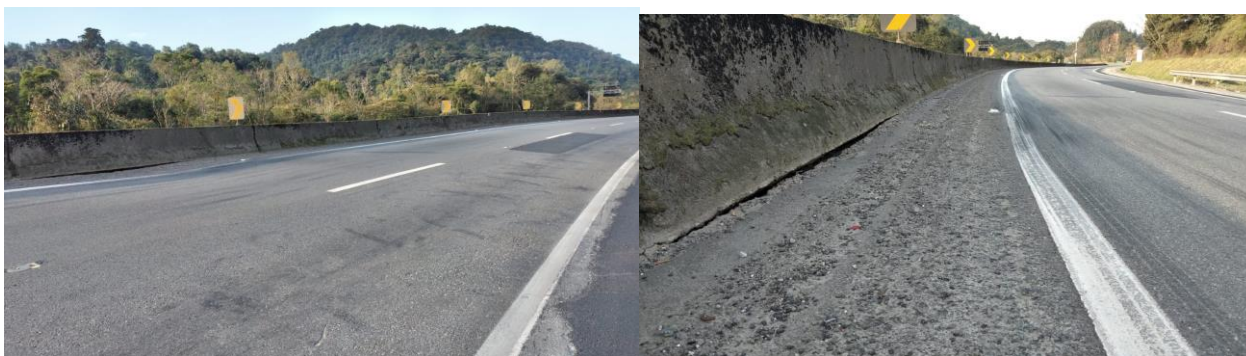
No dia 26/07/2021 fora realizada a abertura de um chamado para a concessionária devido a identificação de um recalque na faixa 1 da pista norte (Figura 3.2). Uma equipe foi enviada para avaliar a situação. Foram mobilizadas investigações para compreender a situação.

Figura 3.2 - Recalques localizados na faixa 1 da pista Norte.

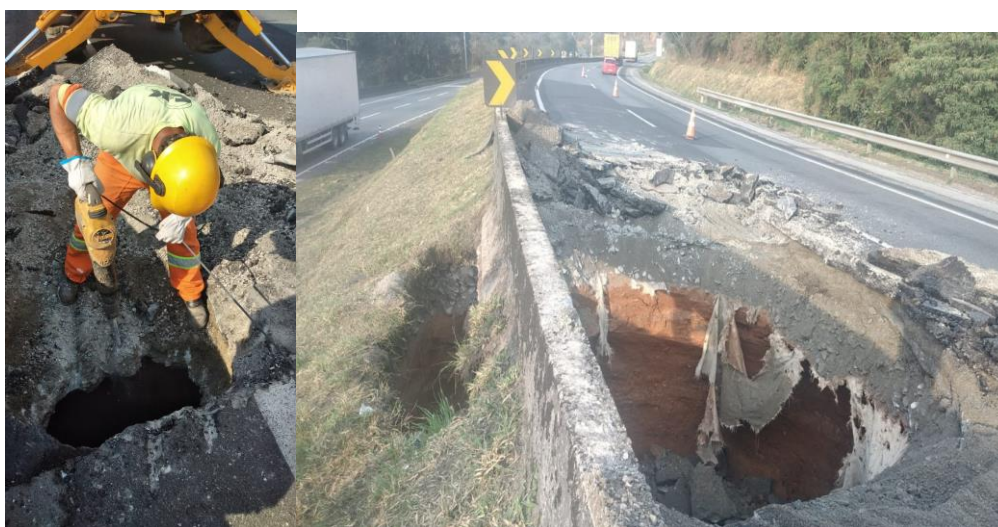
No dia 10/08/2021 realizou-se um poço de inspeção no pavimento, localizando um vazio abaixo da estrutura de pavimento (Figura 3.3), sendo necessário serviços emergenciais de recomposição.

Figura 3.3 - Vazio identificado sob o pavimento.

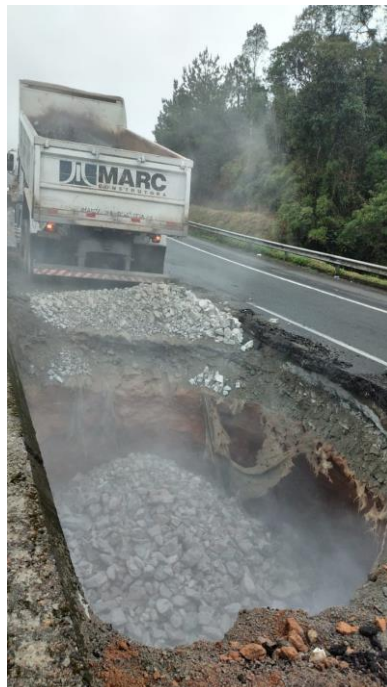
Figura 3.4 - Preenchimento do buraco aberto com Rachão

O espaço vazio abaixo do pavimento foi preenchido com material pétreo e realizada a recomposição do pavimento (Figura 3.4).

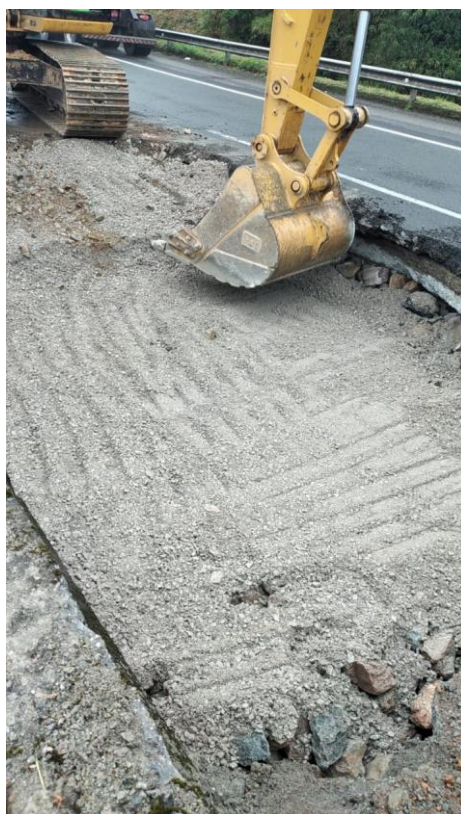
Figura 3.5 - Recomposição das camadas do pavimento

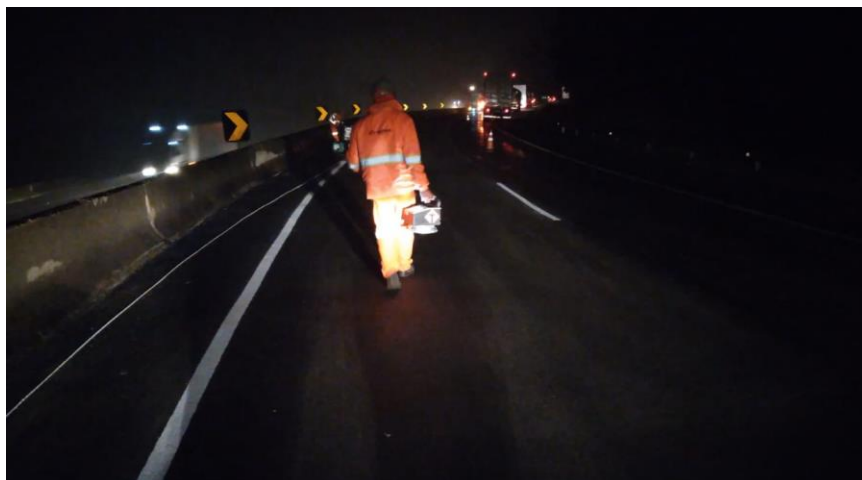
Figura 3.6 - Recomposição do pavimento e da sinalização

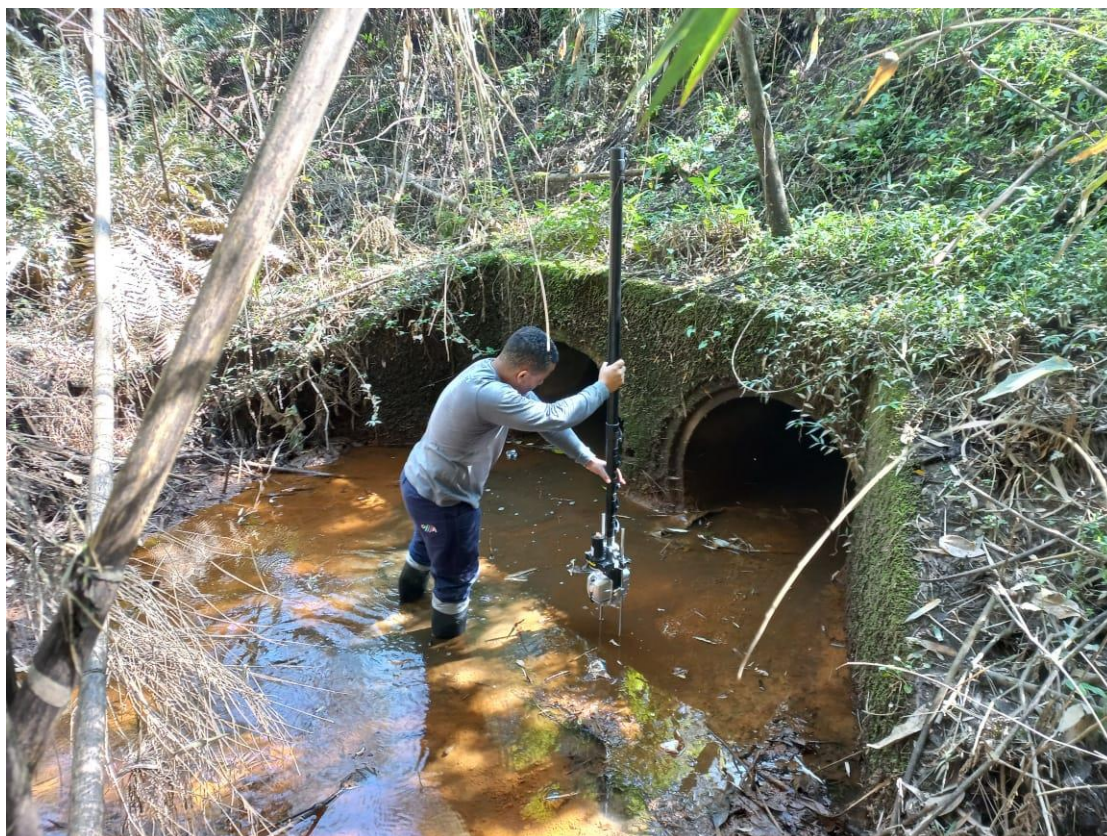
É posicionado o periscópio através de um acesso, caixa de inspeção ou tubulação aparente procurando anomalias que existam dentro da rede, como: ligações irregulares, problemas construtivos, tubulações danificadas, traçado da tubulação entre outras anomalias.

Figura 3.7 - Local de trabalho para inspeção a montante da tubulação

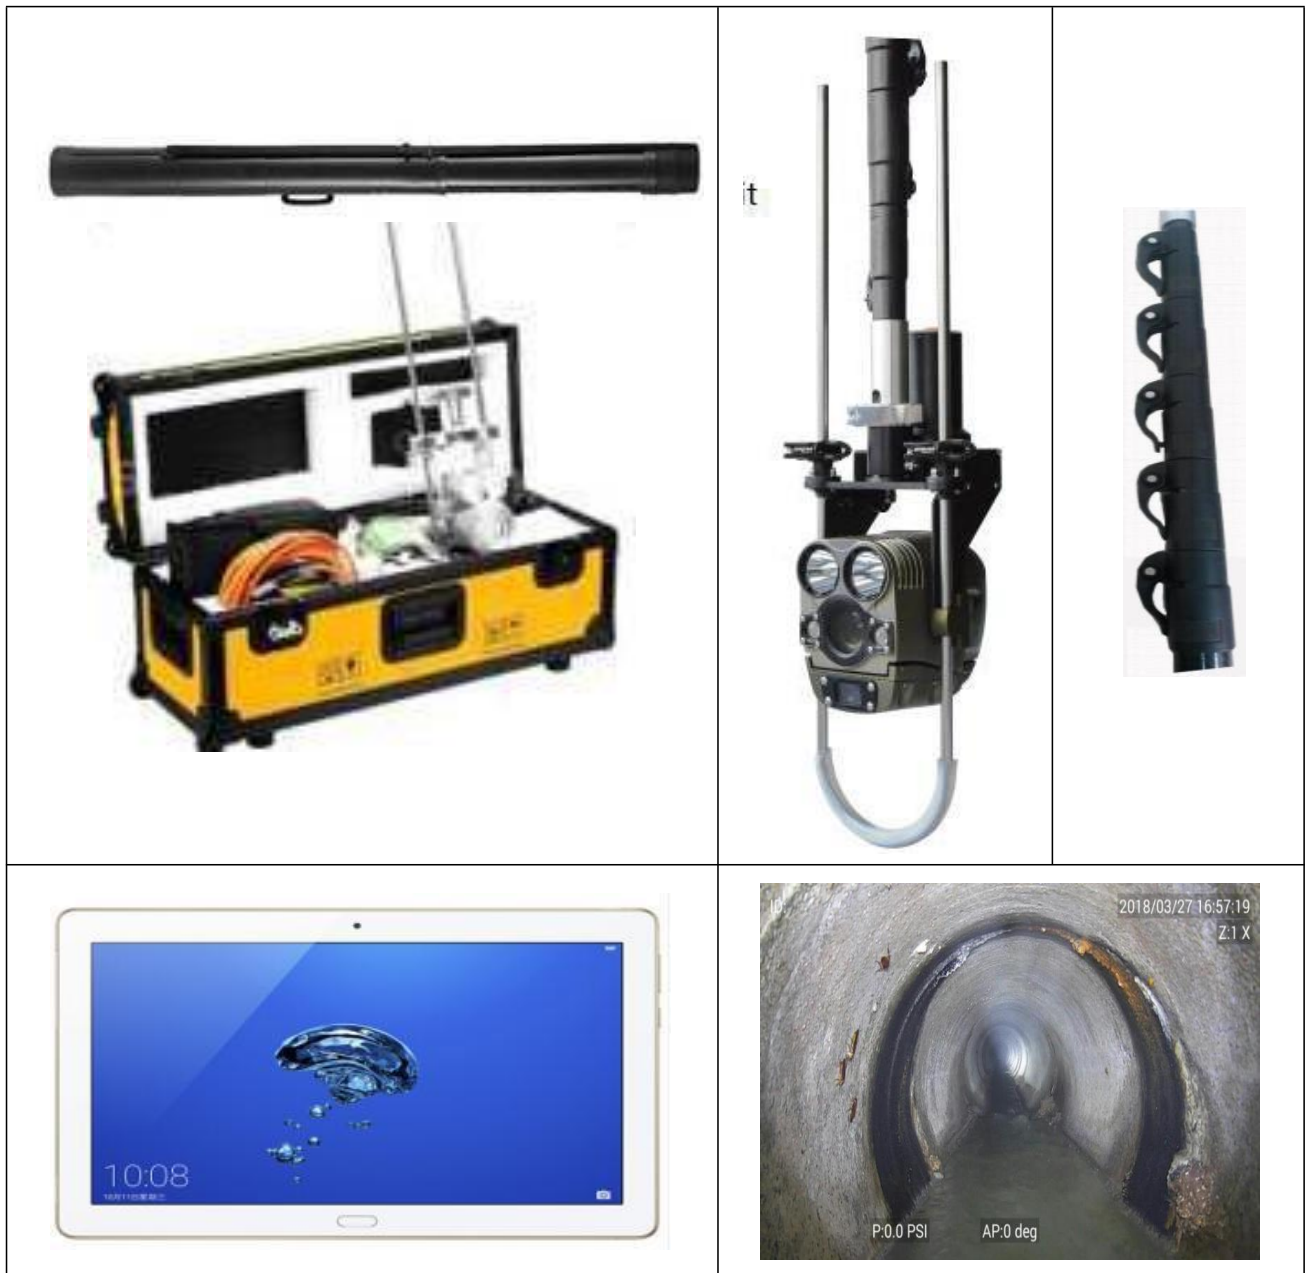
É posicionado estrategicamente no início de cada tubulação, de onde gera imagens com zoom de alta qualidade a uma distância de até 70,00 metros. É possível de transportar este equipamento com apenas uma pessoa devido ao seu baixo peso, facilitando seu transporte em locais com dificuldade de acesso.

- Sistema de Captação de imagem
 - Câmera colorida com iluminação por 2 LEDS ultra brilhantes de 10W cada um +2 LEDS auxiliares de 3W cada;

-
- Resolução horizontal de 700TVL;
 - Zoom óptico de 20X e digital de 12X;
 - Movimento vertical motorizado: 45° para cima e 45° para baixo;
 - Comunicação Wireless com Tablet/display;
 - Temperatura de operação: de -10 a 60°C;
 - Grau de proteção: IP68;
 - Medição de distância a laser para faixa de 0,05m a 70m;
 - Peso aproximado de 5 kg já com haste telescópica;
 - Bateria com autonomia de 2,5 horas de uso ininterrupto;
 - Adequado para tubos de 120mm a 2000mm.
 - *Display*
 - Tablet de 10 polegadas *touchscreen* com resolução de 1920 x 1200;
 - Memória de 64 GB, extensível a 256 GB;
 - Bateria Recarregável de 7000 mAh.
 - Haste telescópica
 - Haste telescópica em fibra de carbono, com comprimento de 6,70 metros, divididos em 6 seções com travas individuais;
 - Altura total do equipamento de aproximadamente 7,00 metros considerando a haste telescópica e a haste da base do sistema.

Figura 3.8 - Caracterização do Sistema

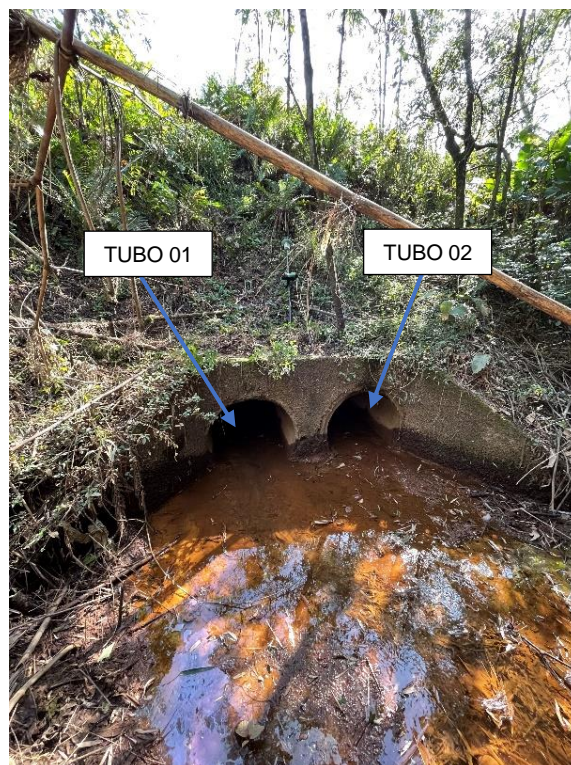
A parte exterior da tubulação a montante (Figura 3.9), encontra-se com a vegetação crescendo junto as alas e apresenta assoreamento de finos.

Figura 3.9 - Dispositivo de entrada da tubulação a montante

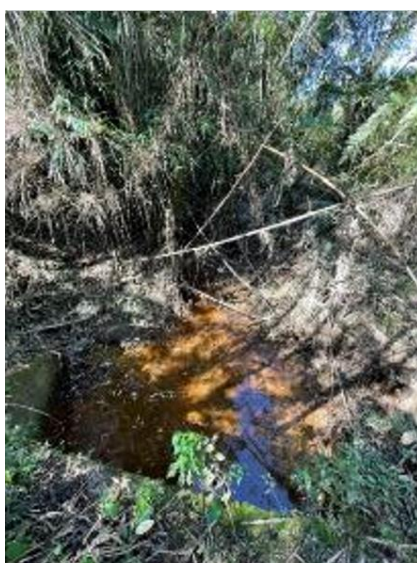
Visando a vala que chega a montante (Figura 3.10), a mesma se encontra com acúmulo de vegetação e assoreamento no canal antes da drenagem.

Figura 3.10 - Vegetação à Montante da Tubulação.

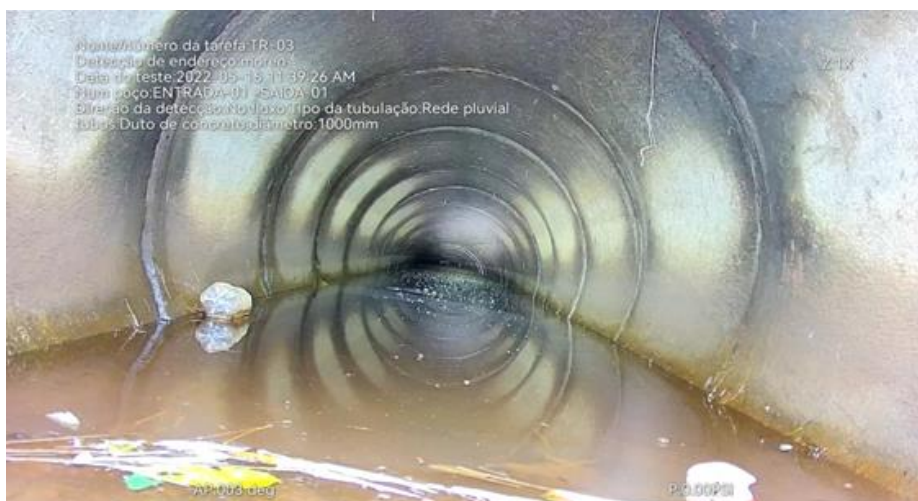
Realizando a inspeção a montante da tubulação 01, é possível observar que logo no início da tubulação (Figura 3.11) que há a acumulação de sedimentos inclusive lixo, a água se mostrava parada dentro da tubulação (Figura 3.12), inclusive com a formação de algas devido a água parada.

Figura 3.11 - Início da inspeção da tubulação 01 - montante.

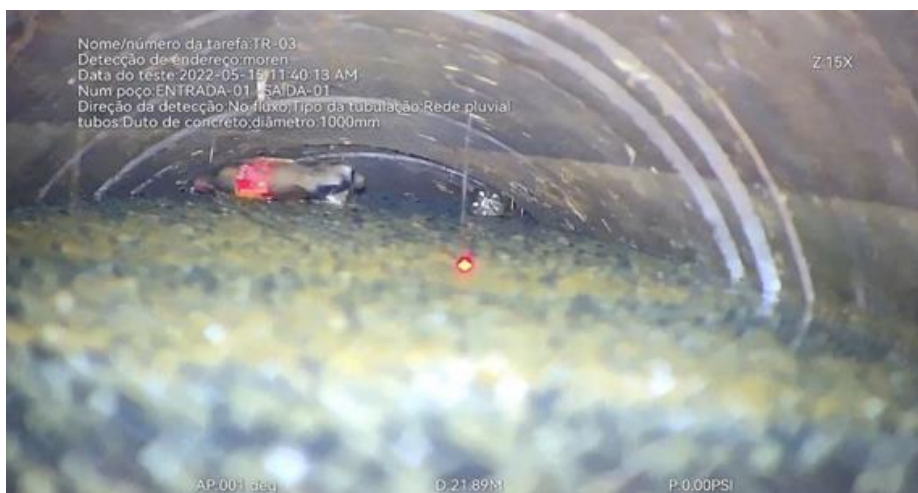
Figura 3.12 - Alcance máximo no Tubo 01 à montante.

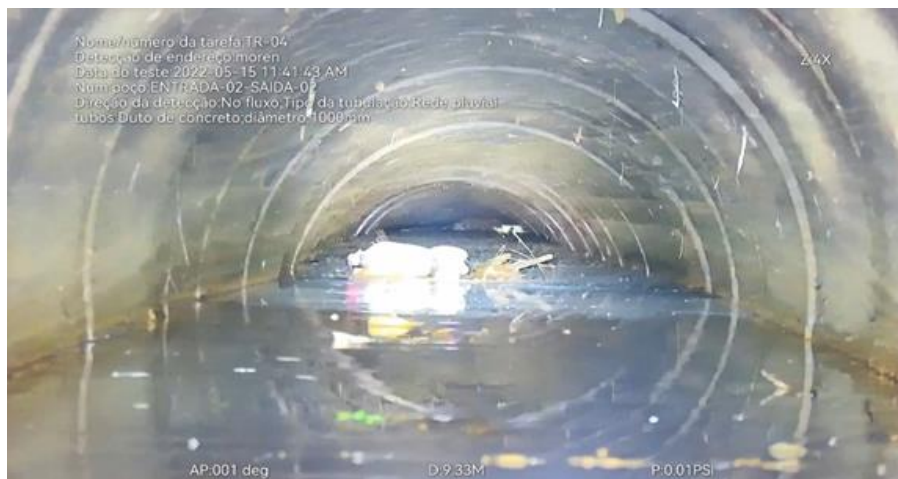
A Figura 3.13 demonstra as imagens obtidas dentro do montante da tubulação 02, assim como a tubulação 01, é notável a dificuldade de escoamento devido a um bloqueio na tubulação.

Figura 3.13 - Início da inspeção da tubulação 02 - montante.

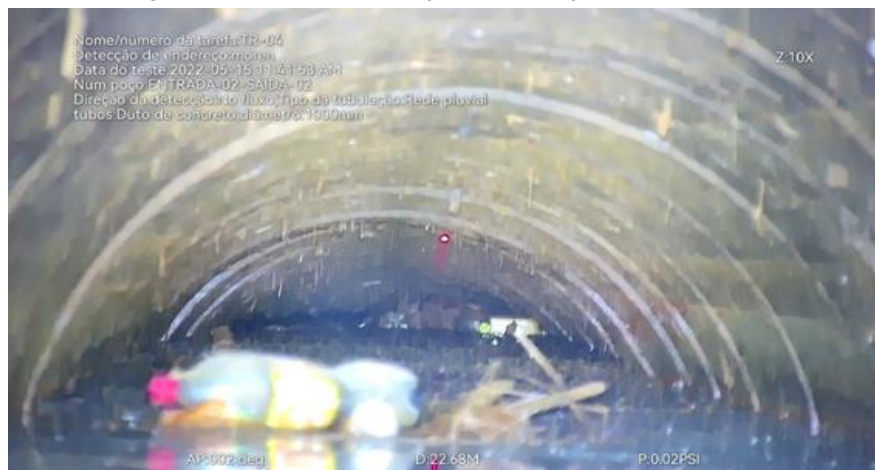
Figura 3.14 - Alcance máximo no Tubo 02 à montante.

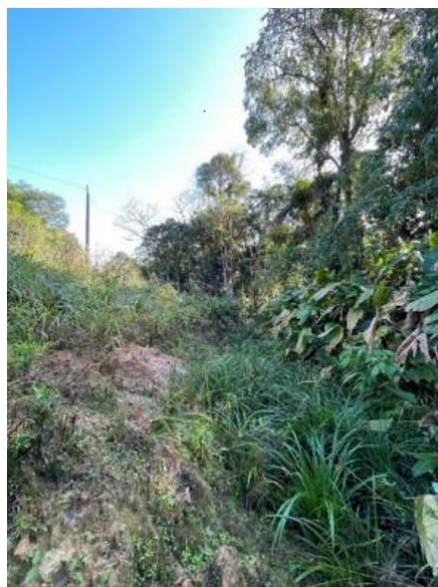
A vala a jusante está preenchida por vegetação como mostra a Figura 3.15.

Figura 3.15 - Vegetação à Jusante da Tubulação.

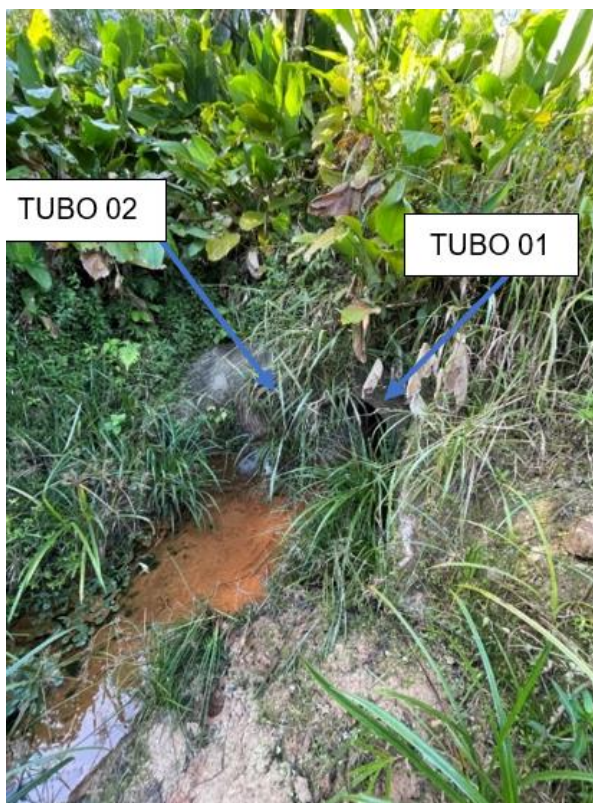
A Figura 3.16 mostra a jusante dos tubos. No tubo 02 ainda há um pouco de água saindo, o que indica a existência de fluxo. O contrário ocorre na tubulação 01, que já está obstruída pelos detritos.

Figura 3.16 - Jusante da Tubulação.

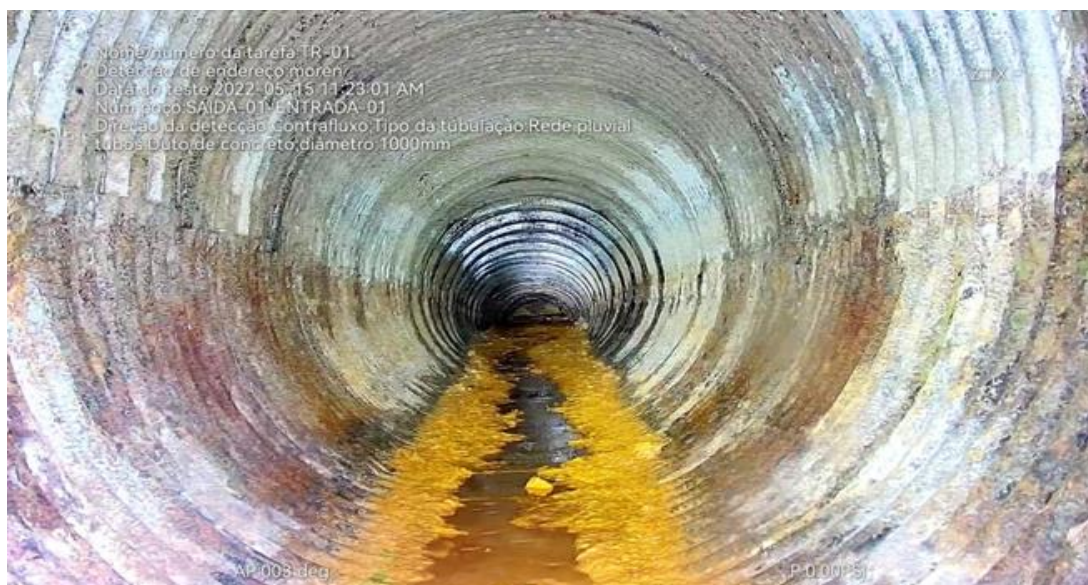
Iniciou-se a inspeção na jusante da tubulação 01, e foi possível visualizar uma distância de 32,22m adentro da tubulação. É observável na Figura 3.17 o aumento da quantidade de sedimentos acumulados, aproximando-se da área obstruída. Foi observada uma maior corrosão na tubulação metálica na parte inferior da tubulação e uma agravação próximo ao trecho interrompido. Na figura 3.19 é possível observar a existência de granulometrias maiores, podem ser provenientes do rachão utilizado no serviço de recomposição do pavimento ou do pavimento original.

Figura 3.17 - Vista da Jusante do Tubo 01.

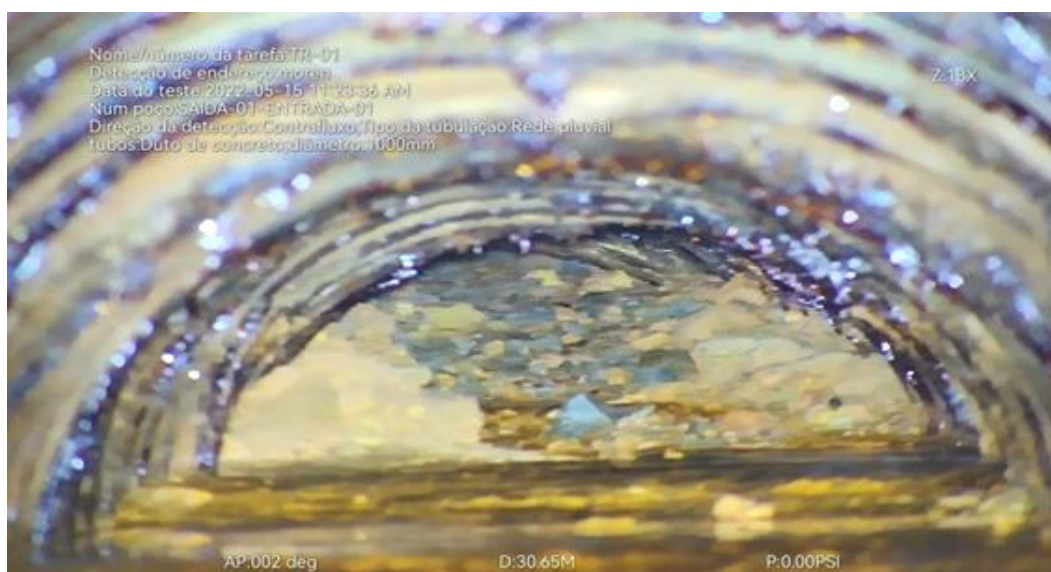
Figura 3.18 - Material depositado no limite da inspeção pelo montante.

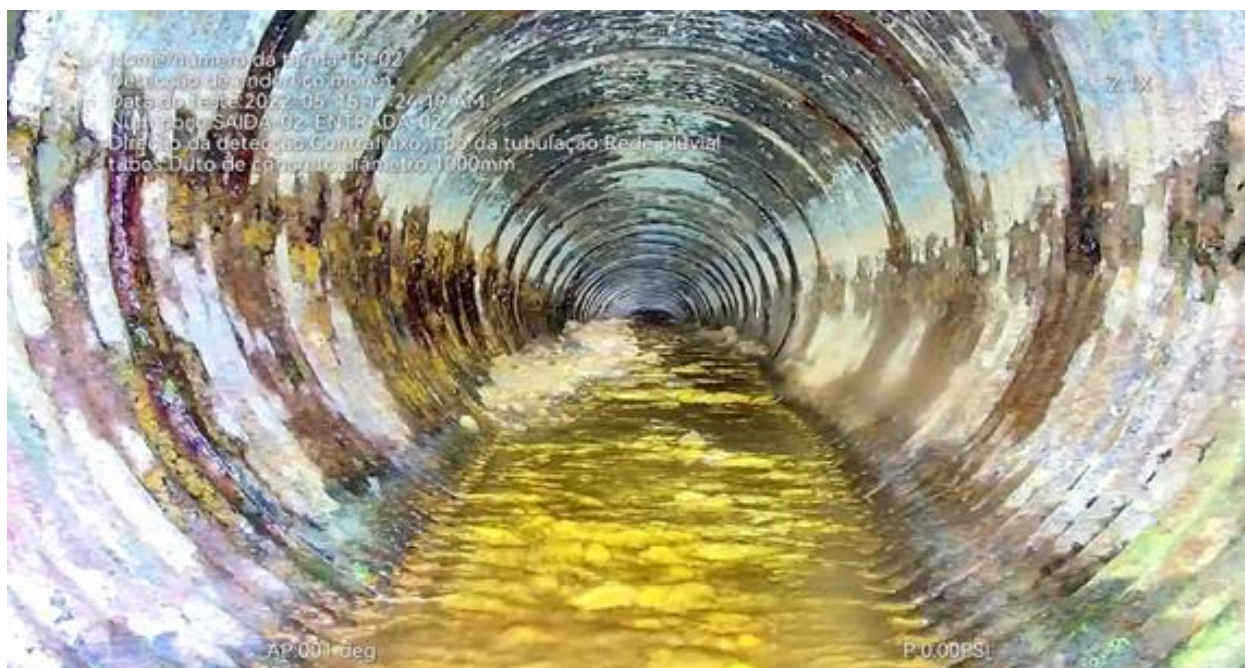
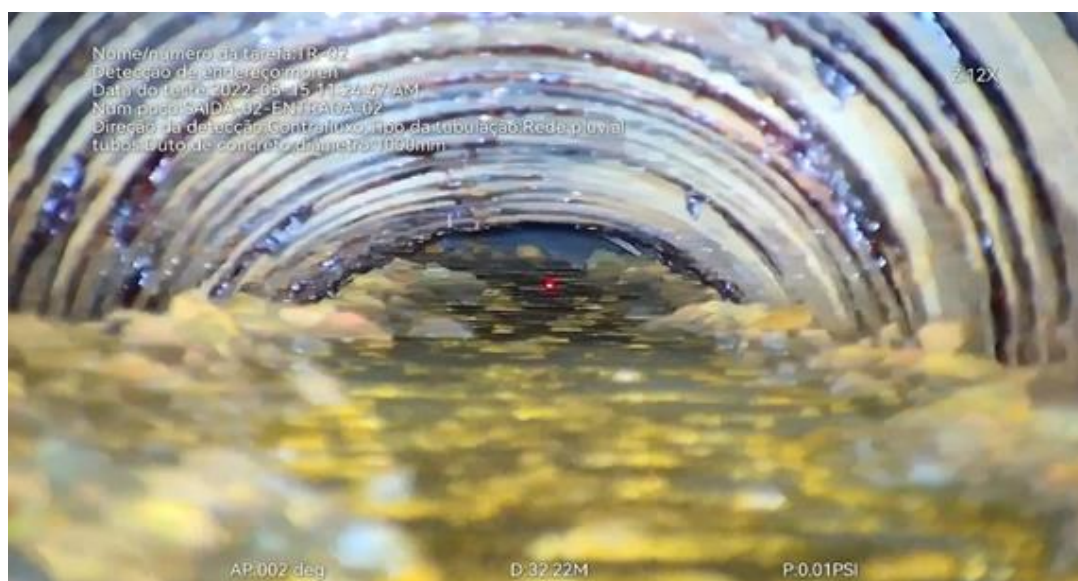
A próxima visada da inspeção foi a jusante da tubulação 02, na Figura 3.20 é a vista da entrada da tubulação 02, e em comparação com a tubulação 01 é possível observar a presença de detritos mais próximos a saída da tubulação, isso se deve ao fato de que há maior vazão nesta tubulação, que contribui para o carreamento. O fluxo existente aparenta passar por cima dos sedimentos.

Tendo em vista a natureza desta obra de arte corrente que é composta de diferentes materiais, e as alturas de carga de aterro distintas em cada trecho, um recalque diferencial entre os materiais ocorrerá, e mesmo que pequeno, causa desalinhamento entre a tubulação metálica e a de concreto. O processo de carreamento

A tubulação existente deve ser desativada ou substituída, para interromper o fluxo que permite que haja a fuga do material de aterro para dentro da tubulação.

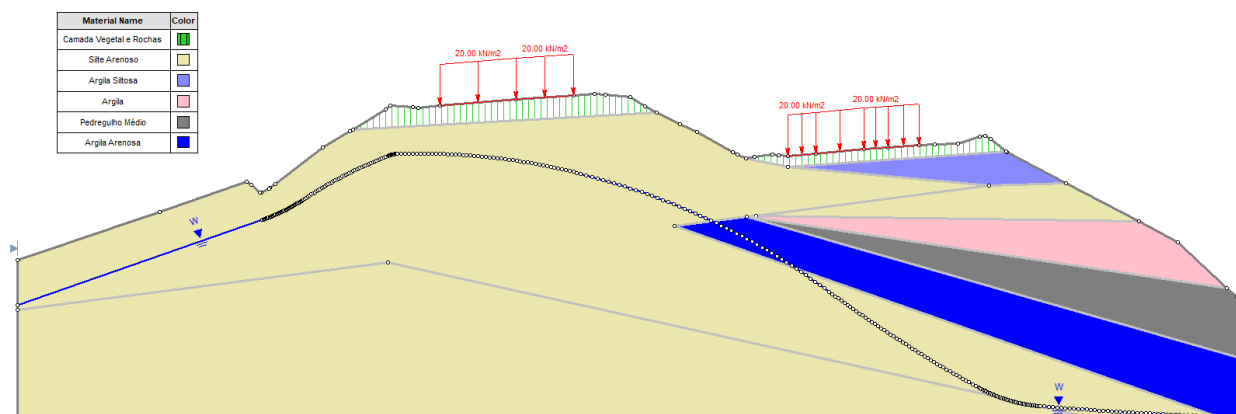
As figuras na sequencia ilustram as os modelos utilizados para a as análises de estabilidade

Figura 4.4 - Modelo pré rebaixo do nível d'água

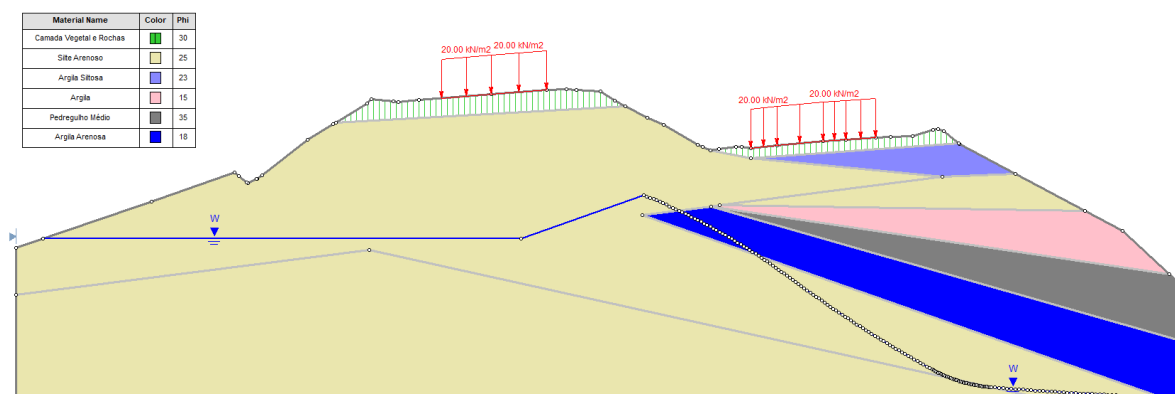
Figura 4.5 - Modelo pós rebaixo do nível d'água

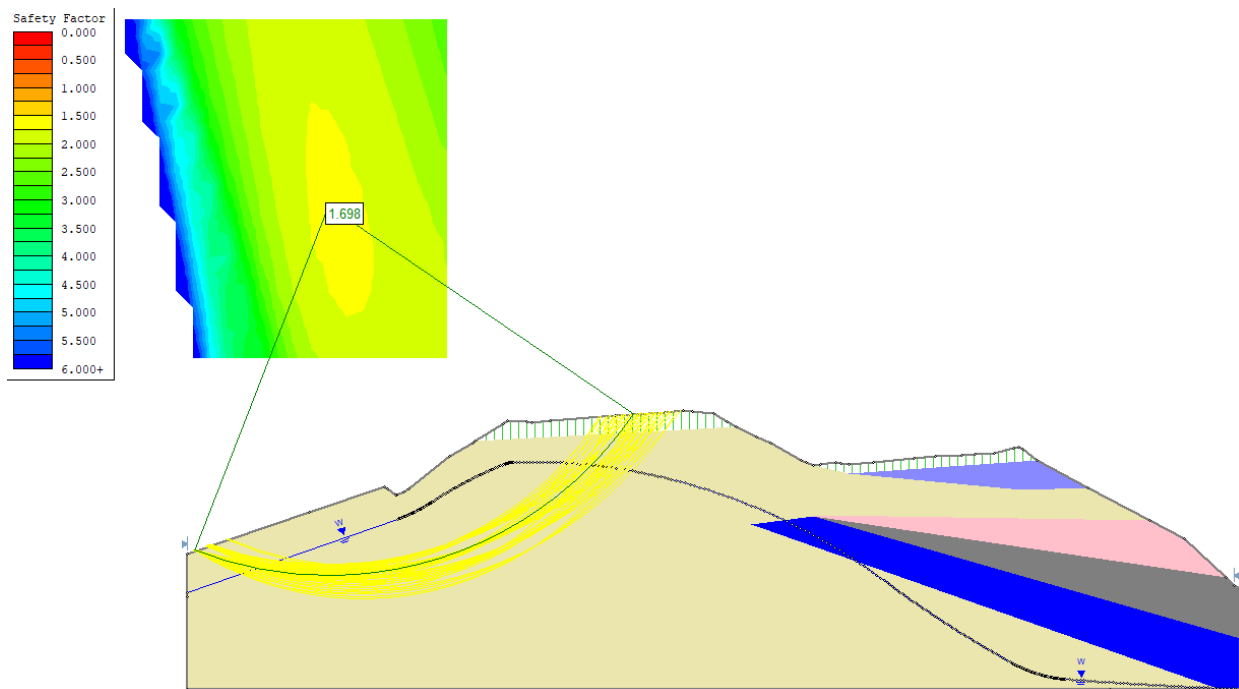
A seguir são apresentados os valores das 50 superfícies de menor fator de segurança, com a superfície mais crítica apresentada em vermelho. Para o modelo pré rebaixo do nível d'água na pista norte foi obtido um fator de Segurança mínimo de 1,698, já após o rebaixamento foi obtido um fator de segurança de 1,912.

Figura 4.6 - Resultados do talude da Pista Norte pré rebaixo do nível d'água

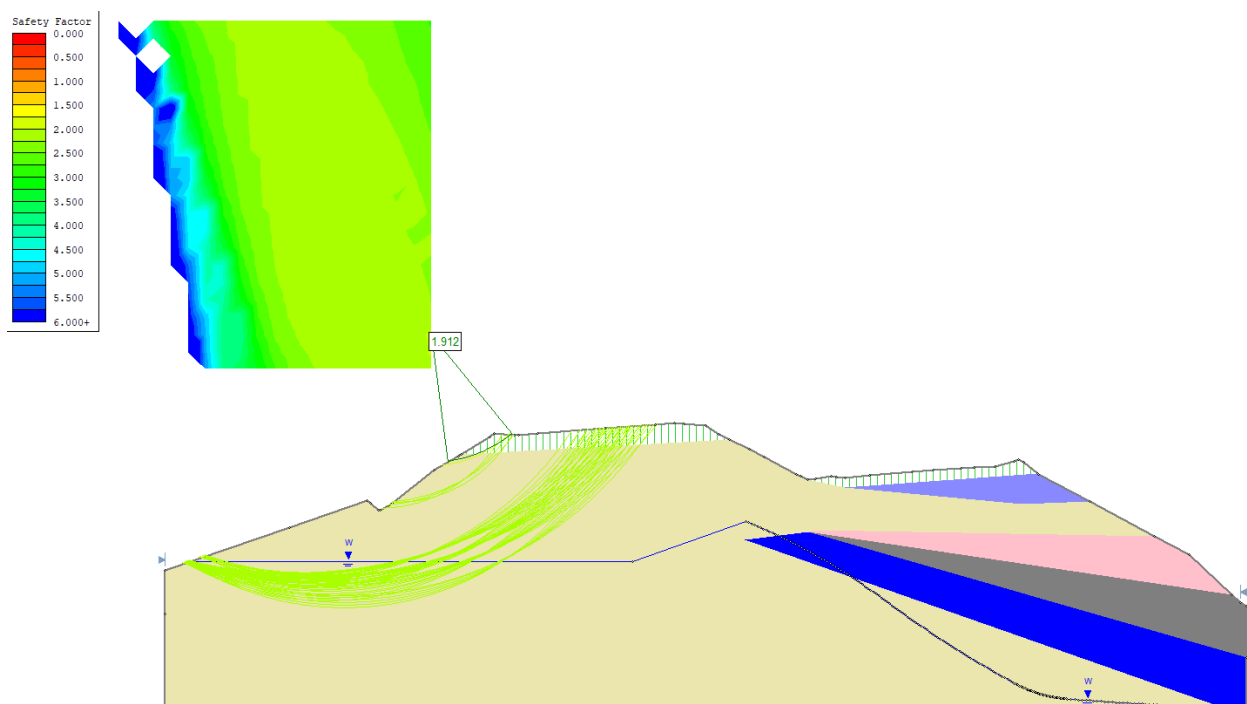
Figura 4.7 - Resultados do talude da Pista Norte pós rebaixo do nível d'água

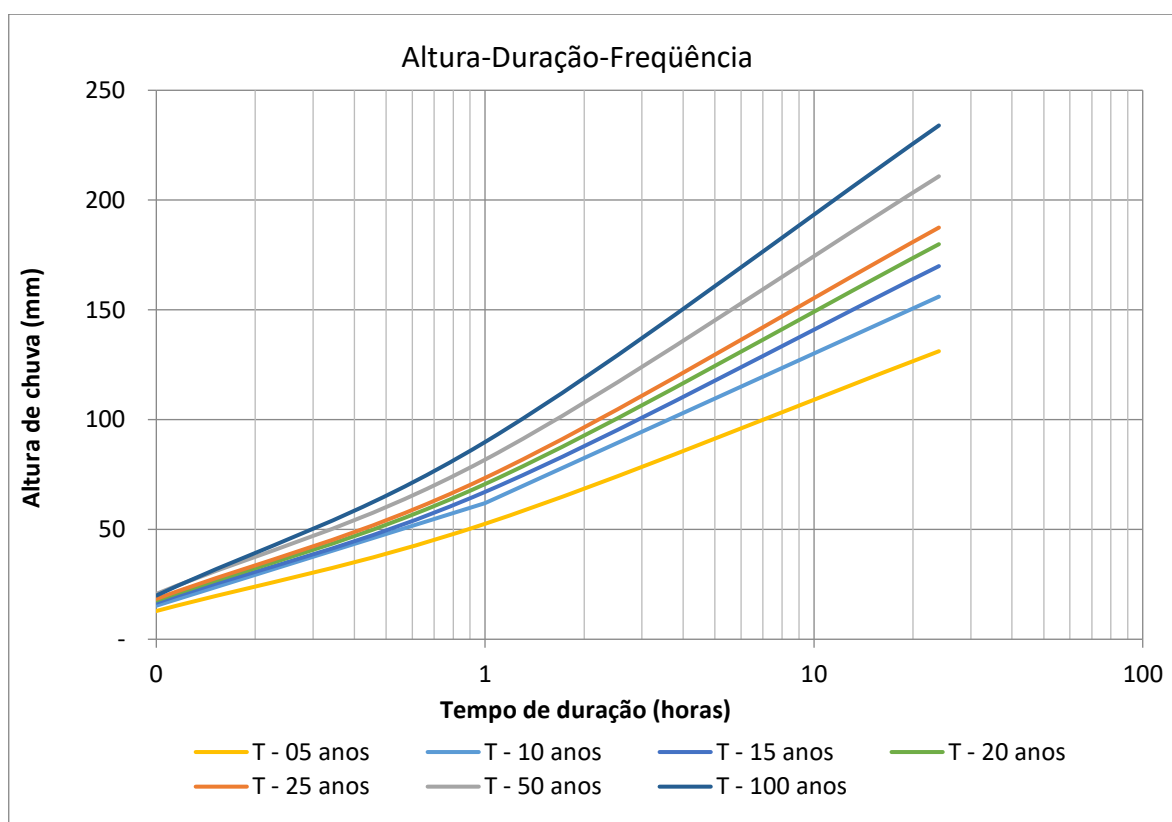
Com os valores das chuvas de 24 horas, 1 hora e 6 minutos podem-se construir as curvas de altura de chuva-duração-frequência (Figura 4.11) e, a partir delas, ler a altura de chuva para qualquer tempo de duração entre 6 minutos e 24 horas:

Figura 4.14 - Curva de precipitação-duração-frequência.

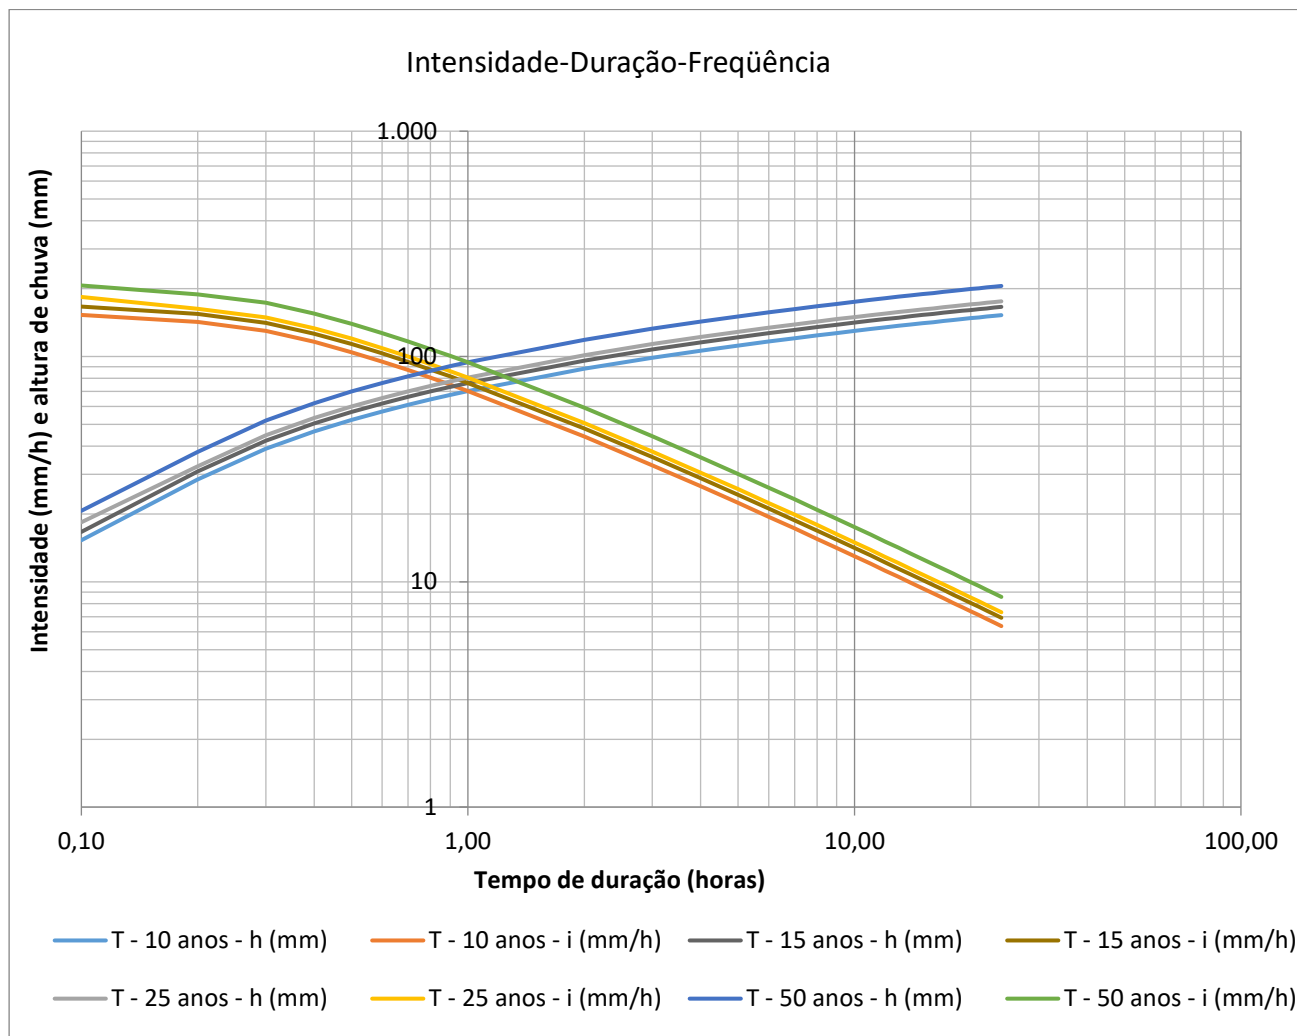
Figura 4.15 - Curvas de intensidade - duração - frequência.

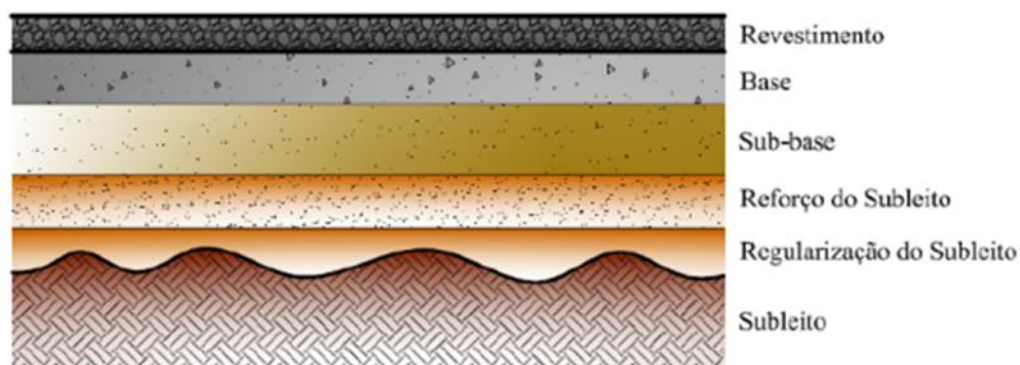
O pavimento flexível é aquele em que todas as camadas sofrem uma deformação elástica sob o carregamento aplicado e, portanto, a carga se distribui em parcelas aproximadamente equivalentes entre as camadas. A Figura 5.1 representa uma seção transversal de um pavimento, com todas as camadas possíveis, as quais seriam fundação ou subleito e demais camadas com espessuras e materiais a serem determinados pelo dimensionamento.

Figura 6.1 - Camadas de um pavimento flexível.

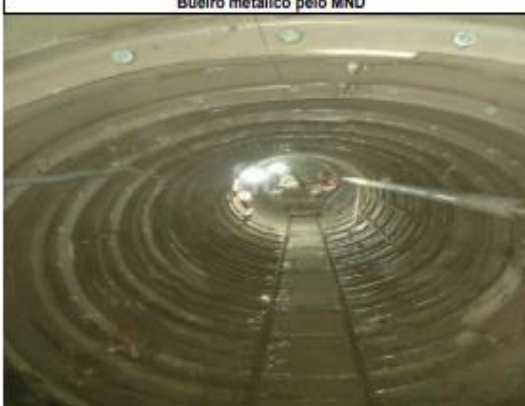
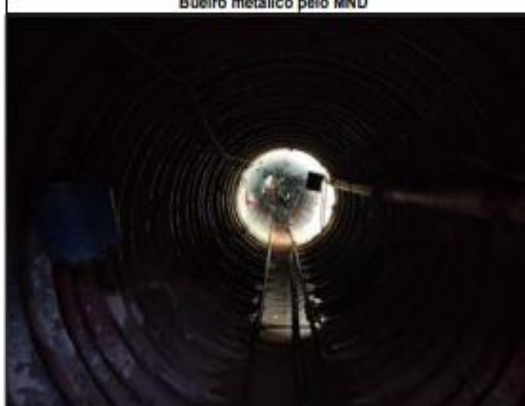
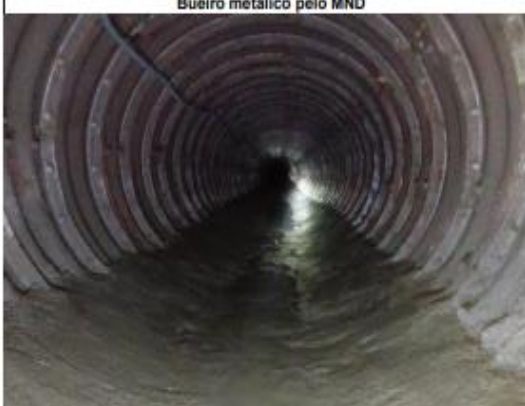
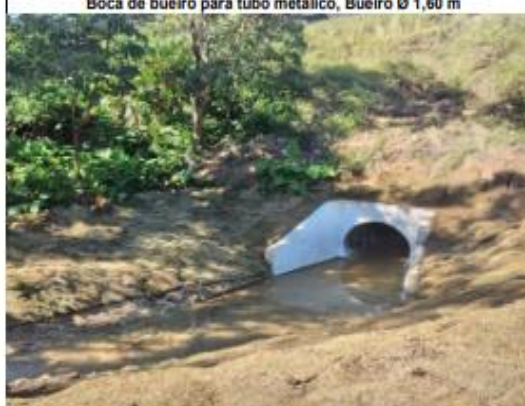
RELATÓRIO FOTOGRÁFICO					
OBRA :		RECUPERAÇÃO DE DRENAGEM NO KM 13+770 DA ROD. BR-116/PR					
Item do PER:		Rodovia:	BR-116	Km inicial:	13+770	Extensão (km):	N/A
		Pista:	Sul	Km final:	13+770		
ACOMPANHAMENTO FOTOGRÁFICO							
FOTO 1: Bueiro metálico pelo MND				FOTO 2: Bueiro metálico pelo MND

FOTO 3: Bueiro metálico pelo MND				FOTO 4: Boca de bueiro para tubo metálico, Bueiro Ø 1,60 m

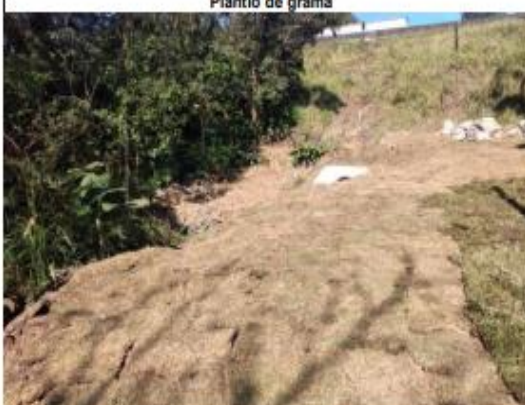
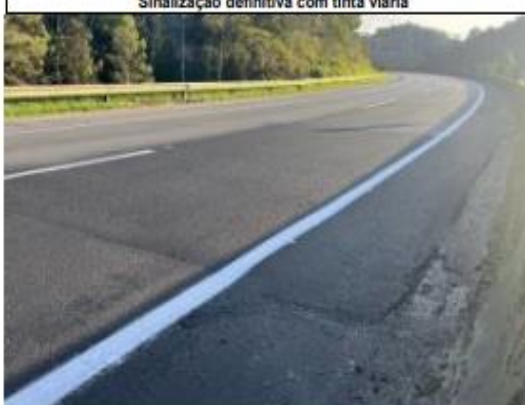
FOTO 5: Plantio de grama				FOTO 6: Sinalização definitiva com tinta viária

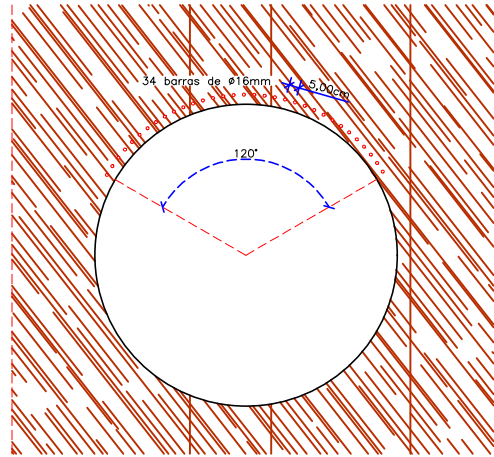
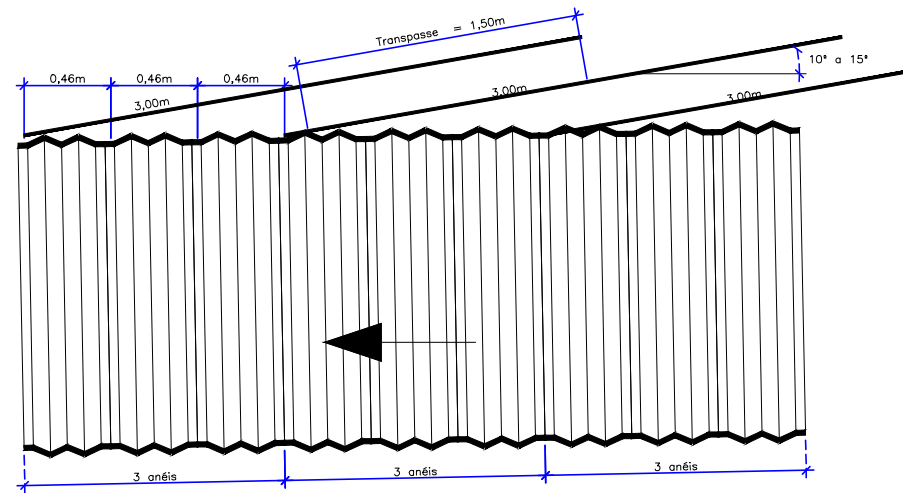
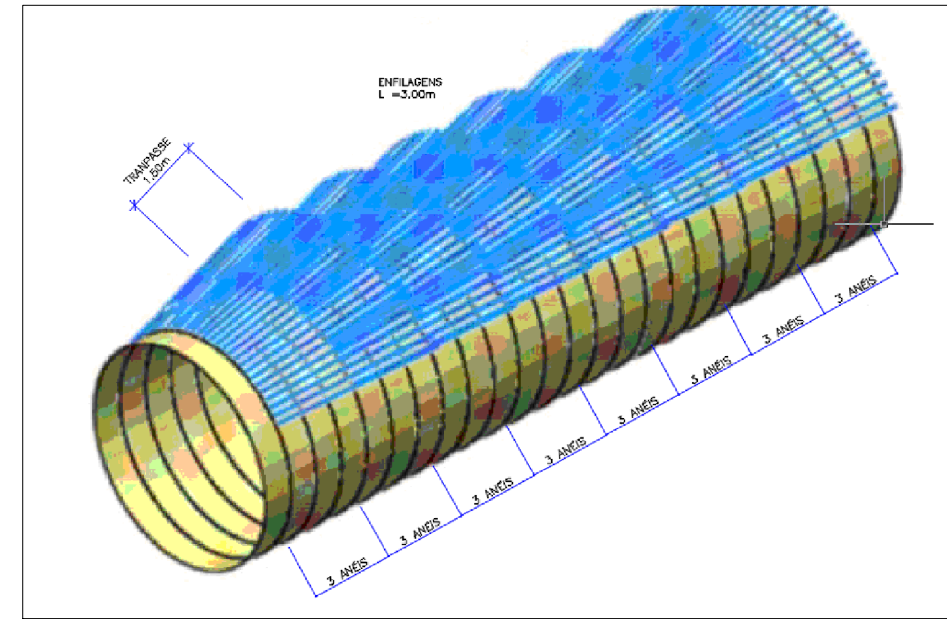
VISTA FRONTAL
ESCALA: 1/20

VISTA LATERAL
1/20

NOTAS:
1- AS BARRAS FORAM CRAVADAS NA GERATRIZ SUPERIOR DO TUBO COM UMA INCLINAÇÃO DE 10 A 15 GRAUS;
