Rodovia: BR-116/PR

Trecho: Km 13+770

**PROJETO AS BUILT PARA SUBSTITUIÇÃO/RECUPERAÇÃO DE DISPOSITIVO DE
DRENAGEM EXISTENTE DO KM 13+770 DA BR-116/PR**

VOLUME ÚNICO – RELATÓRIO TÉCNICO
ARB-116PR-013-770-DRE-EXE-RT-V1-001-RA
OUTUBRO /2023

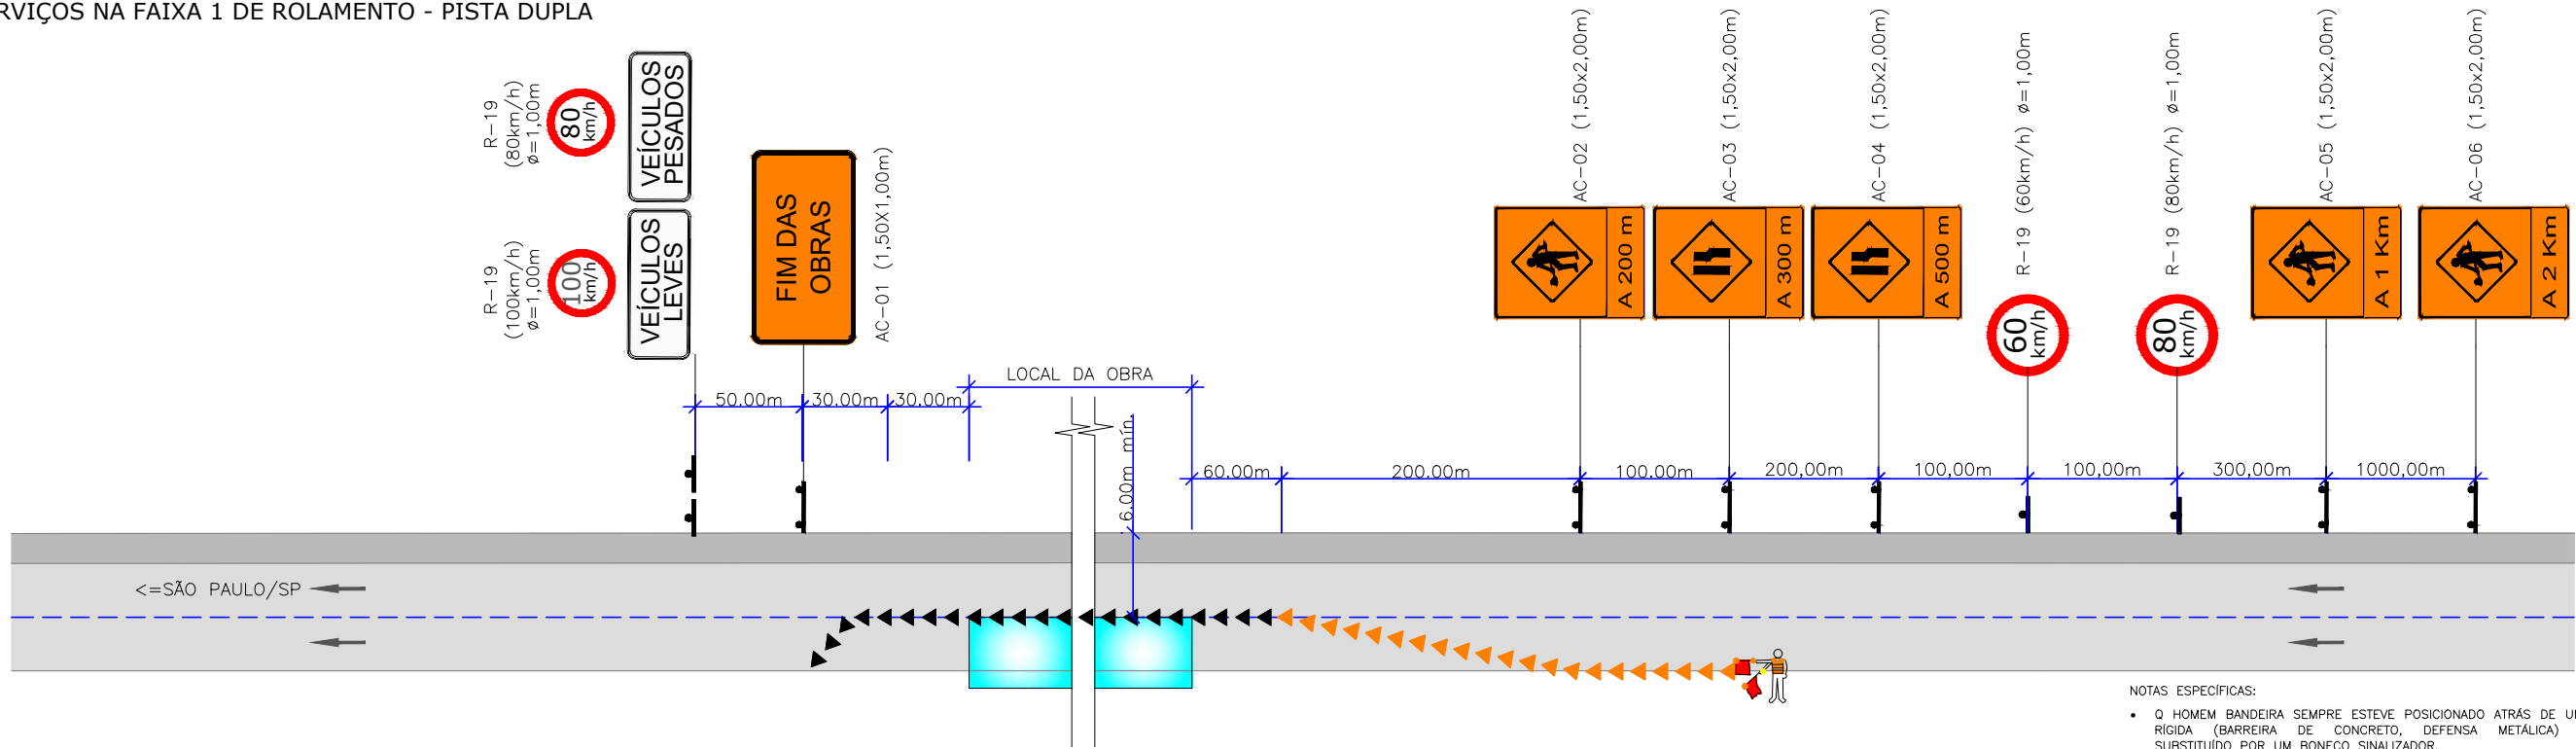
SINALIZAÇÃO DE OBRAS - TIPO 01
SERVIÇOS NA FAIXA 1 DE ROLAMENTO - PISTA DUPLA

- NOTAS ESPECÍFICAS:
- O HOMEM BANDEIRA SEMPRE ESTEVE POSICIONADO ATRÁS DE UMA BARREIRA RÍGIDA (BARREIRA DE CONCRETO, DEFENSA METÁLICA) OU FORAM SUBSTITUÍDO POR UM BONECO SINALIZADOR.
 - AS ÁREAS QUE PERMANECERAM CANALIZADAS DURANTE A NOITE RECEBERAM INCREMENTO NA SINALIZAÇÃO (DISPOSITIVOS LUMINOSOS);
 - O ESPAÇAMENTO MÁXIMO RECOMENDÁVEL ENTRE CONES E BARREIRAS É DE 10,00M.

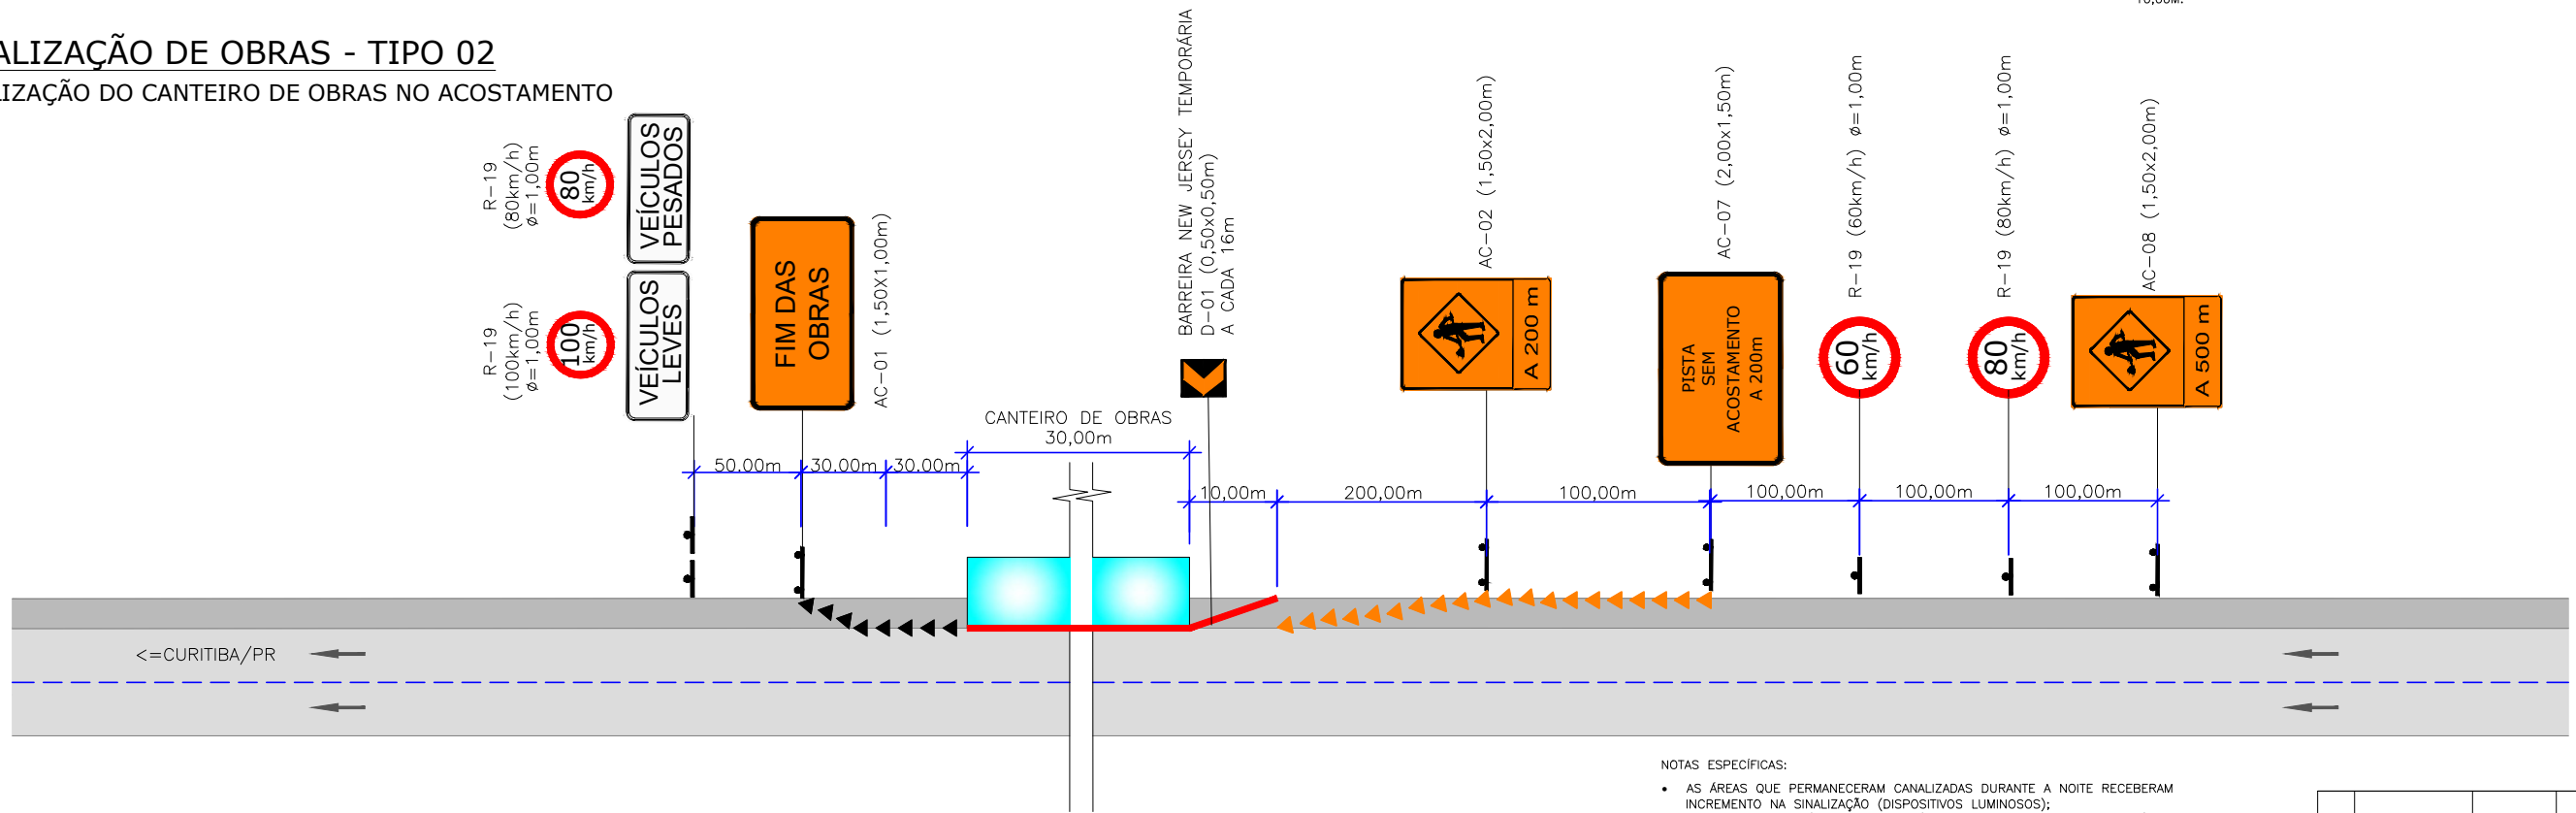
SINALIZAÇÃO DE OBRAS - TIPO 02
SINALIZAÇÃO DO CANTEIRO DE OBRAS NO ACOSTAMENTO

- NOTAS ESPECÍFICAS:
- AS ÁREAS QUE PERMANECERAM CANALIZADAS DURANTE A NOITE RECEBERAM INCREMENTO NA SINALIZAÇÃO (DISPOSITIVOS LUMINOSOS);
 - O ESPAÇAMENTO MÁXIMO RECOMENDÁVEL ENTRE CONES E BARREIRAS É DE 10,00M.
 - O TAPER DA BARREIRA NEW-JERSEY FOI REDUZIDO A 10 METROS POR SE TRATAR DE UMA BARREIRA FÍSICA

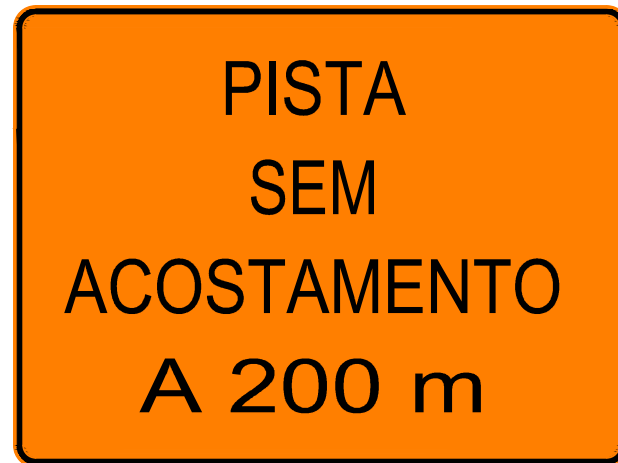
DETALHE DE PLACA DE COMPLEMENTAR 2,00x1,50m

NOTAS:
 01 - A MENSAGEM DEVERÁ SER CENTRALIZADA.
 02 - FUNDO BRANCO COM ORLA E LETRAS PRETAS.
 03 - ALTURA DAS LETRAS: 15cm.
 04 - MEDIDAS EM cm.

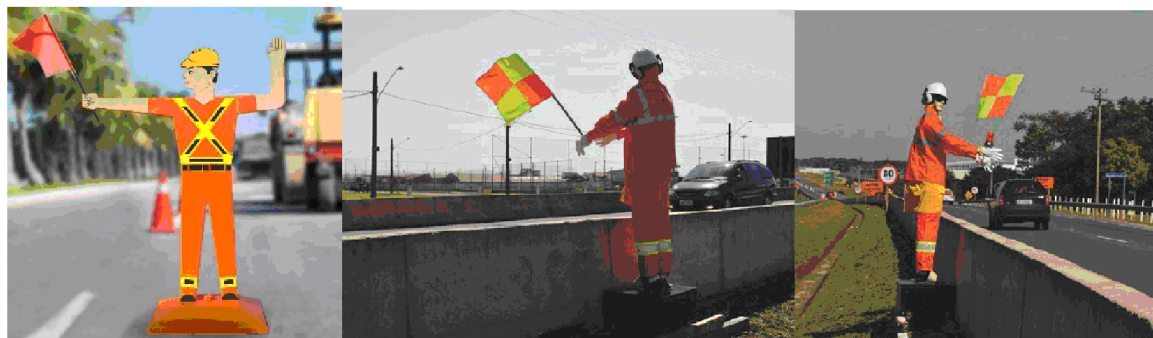
AS CARACTERÍSTICAS TÍPICAS DE UM ROBO SINALIZADOR SÃO:
 • ALTURA DE 1,85 M EQUIPADO COM MOTO-REDUTOR, PLACA ELETRÔNICA DE ACIONAMENTO E POTENCIOMETRO PARA CONTROLE DE VELOCIDADE DE UM DOS BRAÇOS E CONTROLE DE LIGA/DESLIGA;
 • CAPACIDADE DE TRABALHO DE 72 HORAS CONTÍNUAS;
 • SISTEMA DE ILUMINAÇÃO ARTIFICIAL TIPO LED E COMANDO POR FOTOCÉLULA;
 • CAPACETE FOTOLUMINESCENTE COM LED E COMANDO POR FOTOCÉLULA;
 • ÓCULOS DE SEGURANÇA COM LENTE ESCURA;
 • PAR DE LUVAS DE VAQUETA;
 • BANDEIRA CONFORME ESPECIFICAÇÃO ANTERIOR;
 • UNIFORME.
