Código ANTT: MD-06-116/PR-031-4-A09/501 REV.: 0

Rodovia: BR 116/SP – Rodovia Régis Bittencourt

Firma Projetista: **Comas Engenharia Ltda**

Objeto: MEMORIAL DESCRITIVO E JUSTIFICATIVO
km 031+400m – Pista Norte
Bairro Jagatirica, Campina Grande do Sul/PR

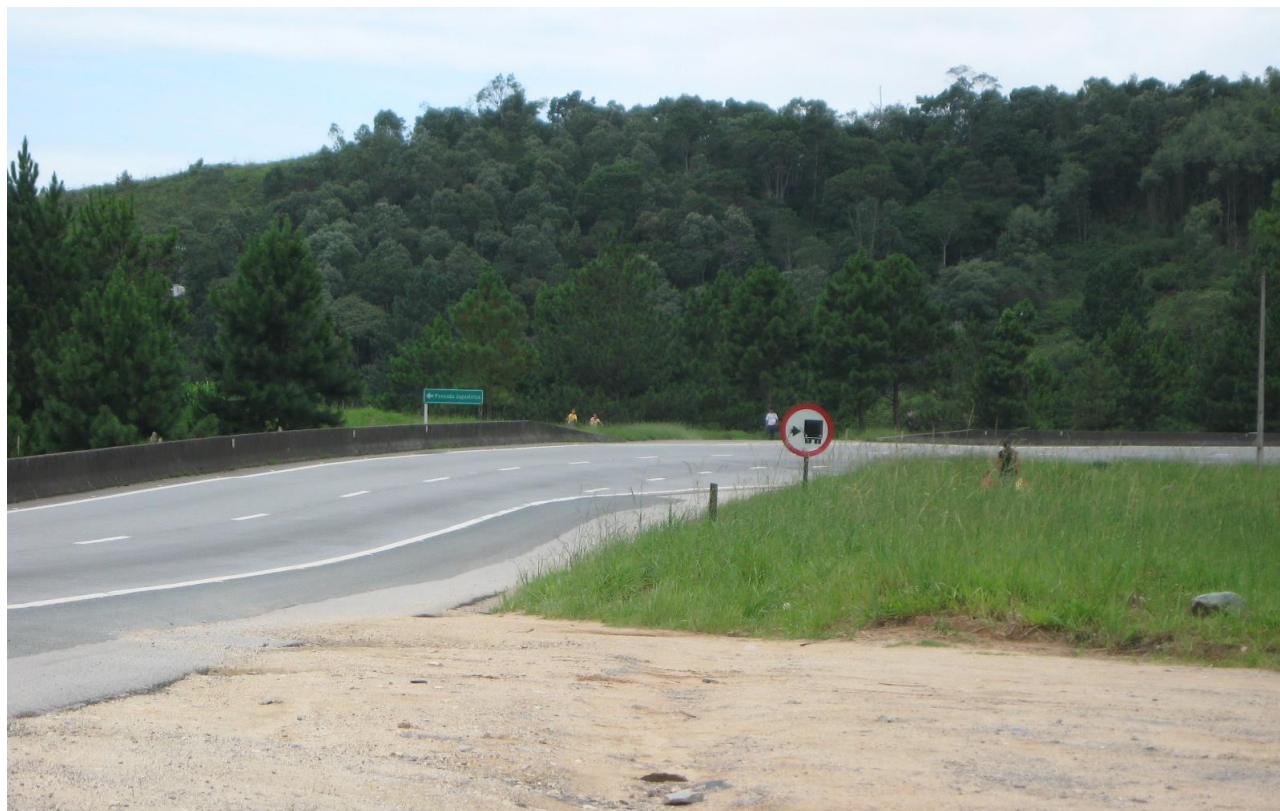
As obras de adequação deste acesso permitirão eliminar o acesso existente, ver foto,

localizado a cerca de 200 metros antes em situação extremamente perigosa, logo após um ponto baixo e com dificuldades físicas para implantação de faixa de desaceleração. Por estar num ponto baixo as velocidades desenvolvidas pelos veículos – especialmente os pesados – é alta, com condições de visualização do acesso à esquerda limitadas.

No local de projeto, no entanto, as condições de implantação são mais favoráveis, em trecho de aclive onde o início da 3ª faixa ascendente coincidirá com a faixa de aceleração da saída do dispositivo projetado.
