RODOVIA BR-116/SP/PR

**“As built”**

Recuperação de Talude -Cortina Atirantada

Km 352+800 - Pista Sul

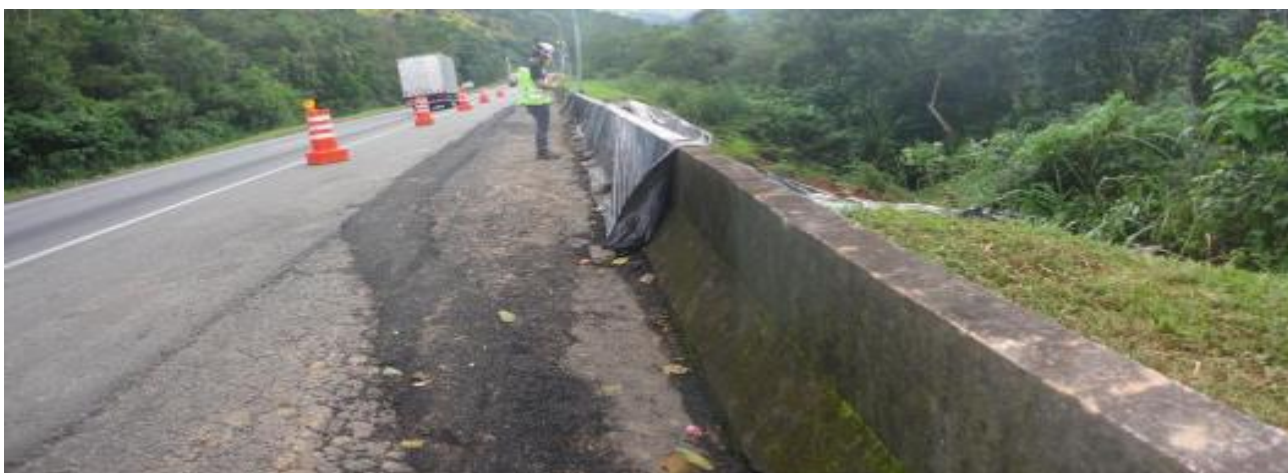
Trata-se de um aterro pleno que sofreu uma ruptura na região da crista atingindo o bordo da pista de rolamento numa extensão aproximada de 20,0 metros, expondo um talude subvertical sob a barreira New Jersey. A altura de aterro na seção onde ocorreu o escorregamento é de 8,0 a 10,0m, cota em que está assentado um bueiro tubular de concreto Ø 1,00m.

**Foto 8:** Vista do escorregamento a partir do acostamento; em primeiro plano a trinca selada com betume, à esquerda, o acostamento interditado.

A estabilização do aterro foi realizada através da implantação de cortina atirantada com 2 linhas de tirantes barra de Ø 32mm, estacas raiz de 12m de comprimento, implantação de DHP's, implantação de sistema de drenagem e revestimento vegetal.

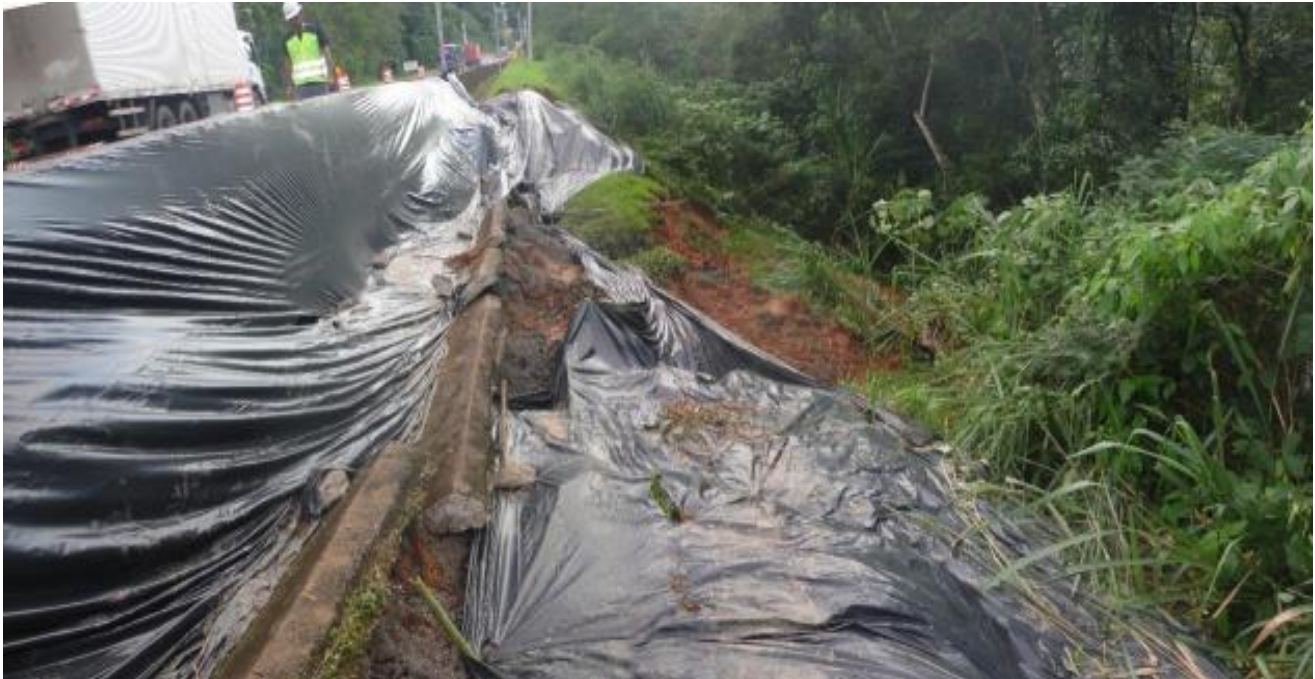
Vista da cicatriz de ruptura, com material escorregado protegido com lona plástica MAR/19.

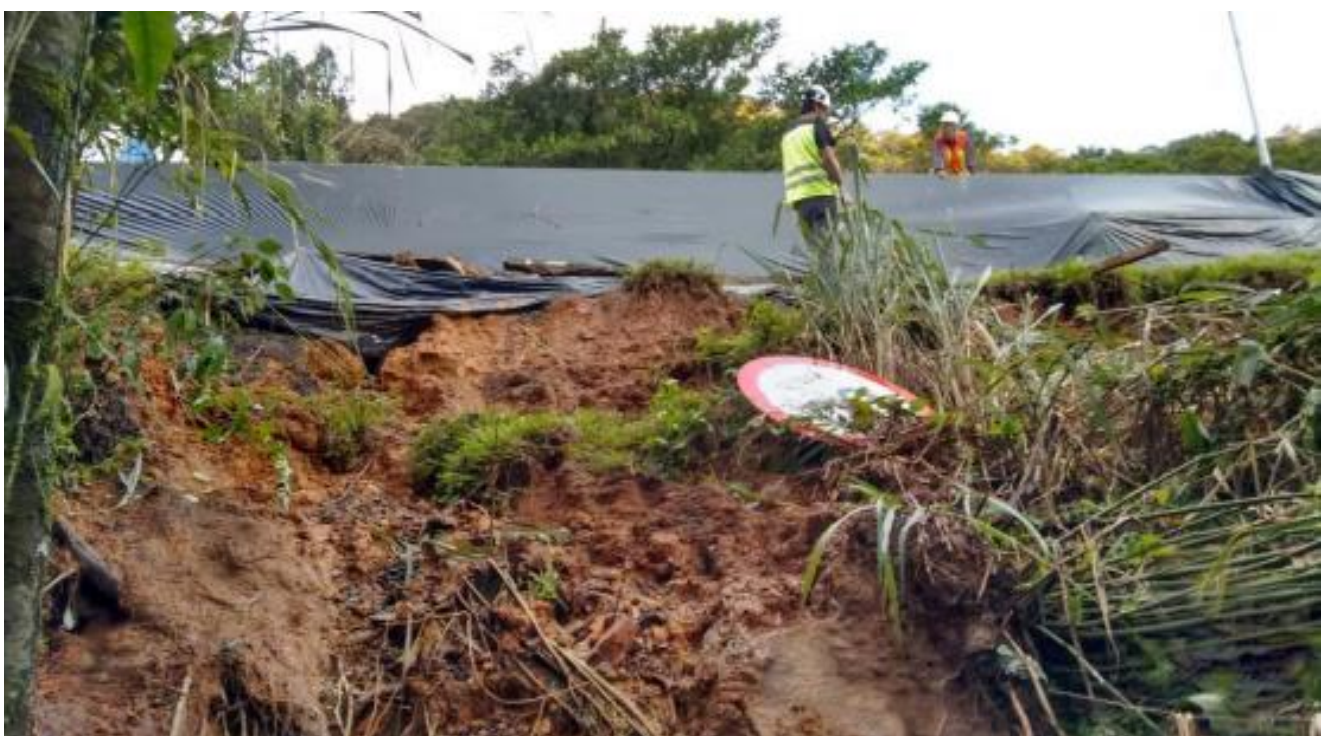
Vista da ruptura a partir do pé do aterro MAR/19.

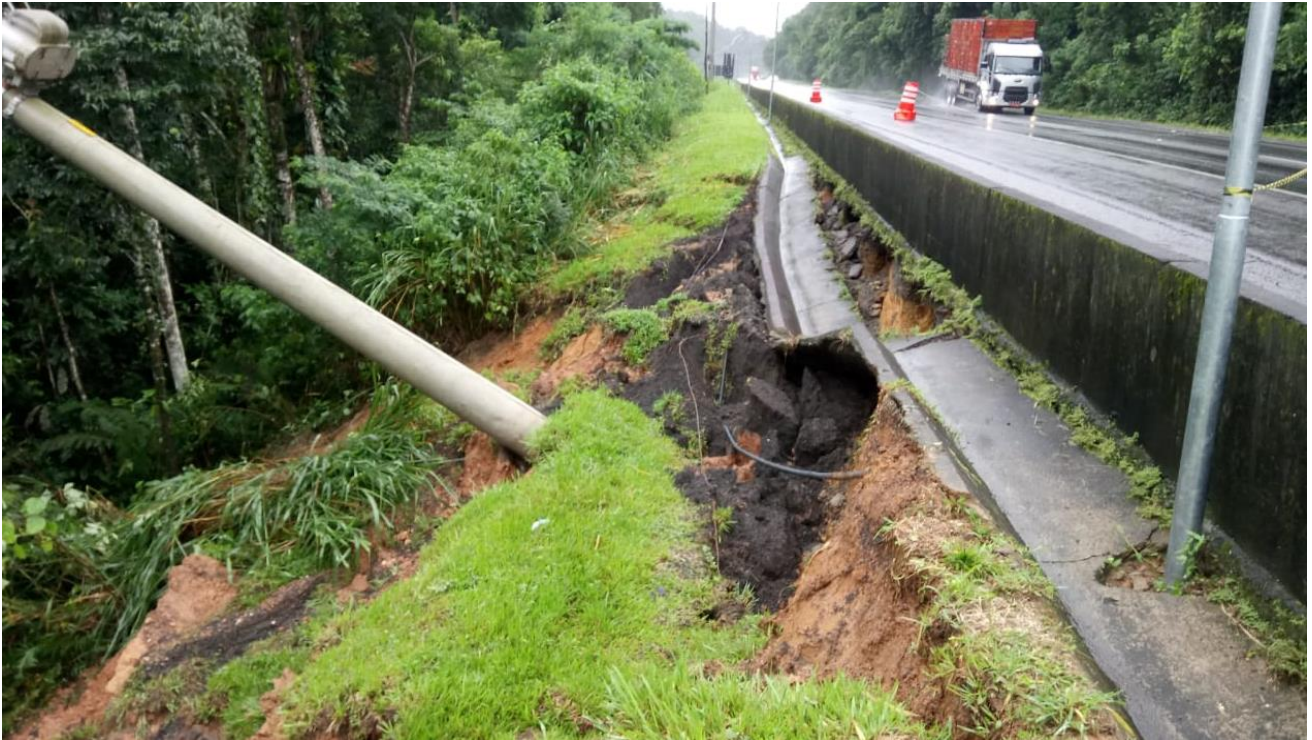
Vista lateral da face do muro de solo reforçado, geogrelhas expostas e rompidas – nota-se condutos de utilidades (elétrica, fibras etc.) pendurados na borda da ruptura.

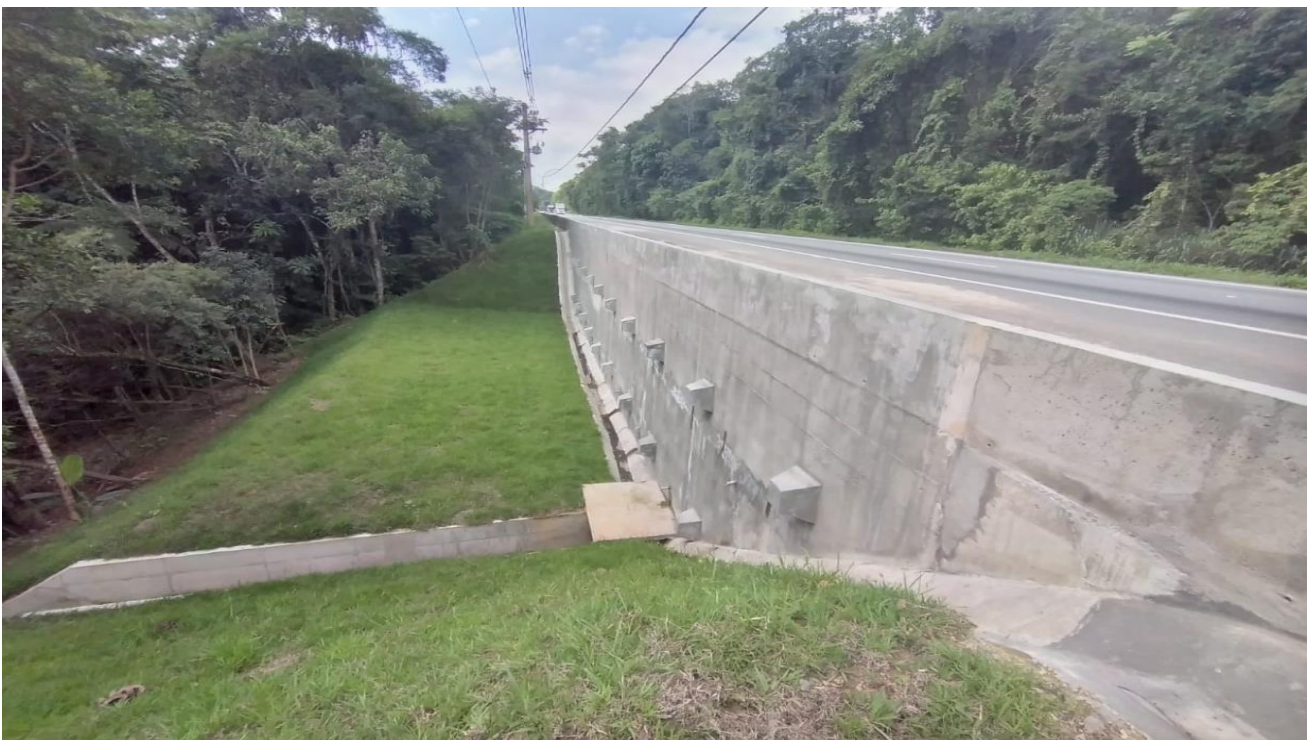
Vista geral da obra concluída.

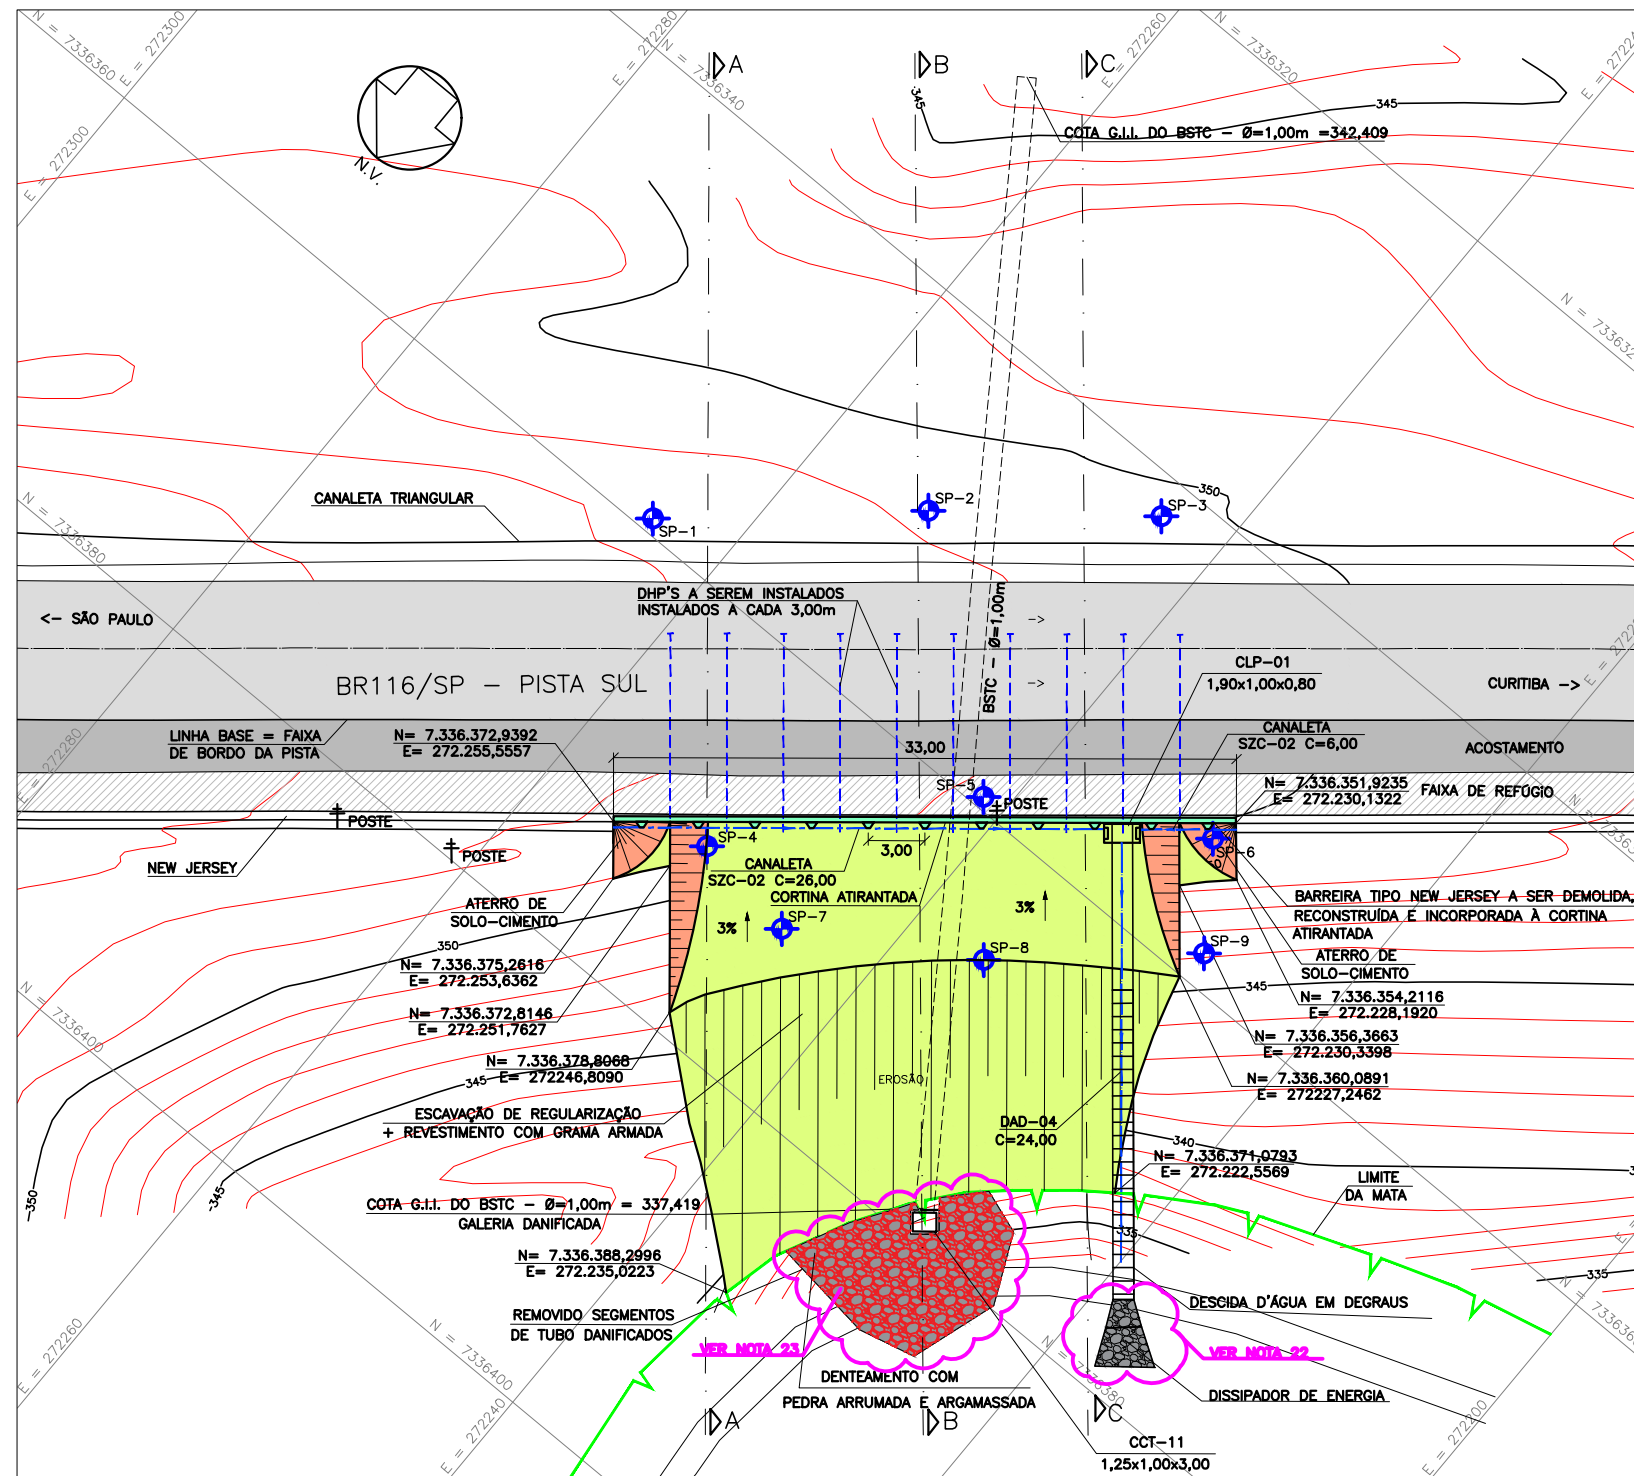
ARRANJO GERAL - PLANTA  
ESCALA 1:200

- 3 - A LOCAÇÃO DA OBRA FORAM EFETUADA ATRAVÉS DAS COORDENADAS AUXILIARES E DOS OFF-SETS A PARTIR DA LINHA BASE ADOTADA (FAIXA DE BORDO DA PISTA).
- 4 - A OBRA DE CONTENÇÃO PROJETADA CONTEMPLA A EXECUÇÃO DE UMA CORTINA ATIRANTADA SUBFUNDADA COM ESTACA-RAIZ Ø 25cm, UTILIZANDO TIRANTES DE BARRA COM CARGAS DE TRABALHO DE 20 A 30tf.

- 5 - AS ESTACAS RAIZES FORAM EXECUTADAS DESDE O TOPO DO PAINEL, COM COLOCAÇÃO DA ARMADURA LONGITUDINAL DA ESTACA TÃO SOMENTE NO TRECHO ABAIXO DA COTA DE ARRASAMENTO DA ESTACA JUNTO À VIGA DE COROAMENTO.

- 6 - A CORTINA FOI EXECUTADA DE CIMA PARA BAIXO, LINHA POR LINHA, COM PERFURAÇÃO PARA INSTALAÇÃO DOS TIRANTES EM FUROS ALTERNADOS, UTILIZANDO PLATAFORMA SOBRE ANDAIMES TUBULARES.

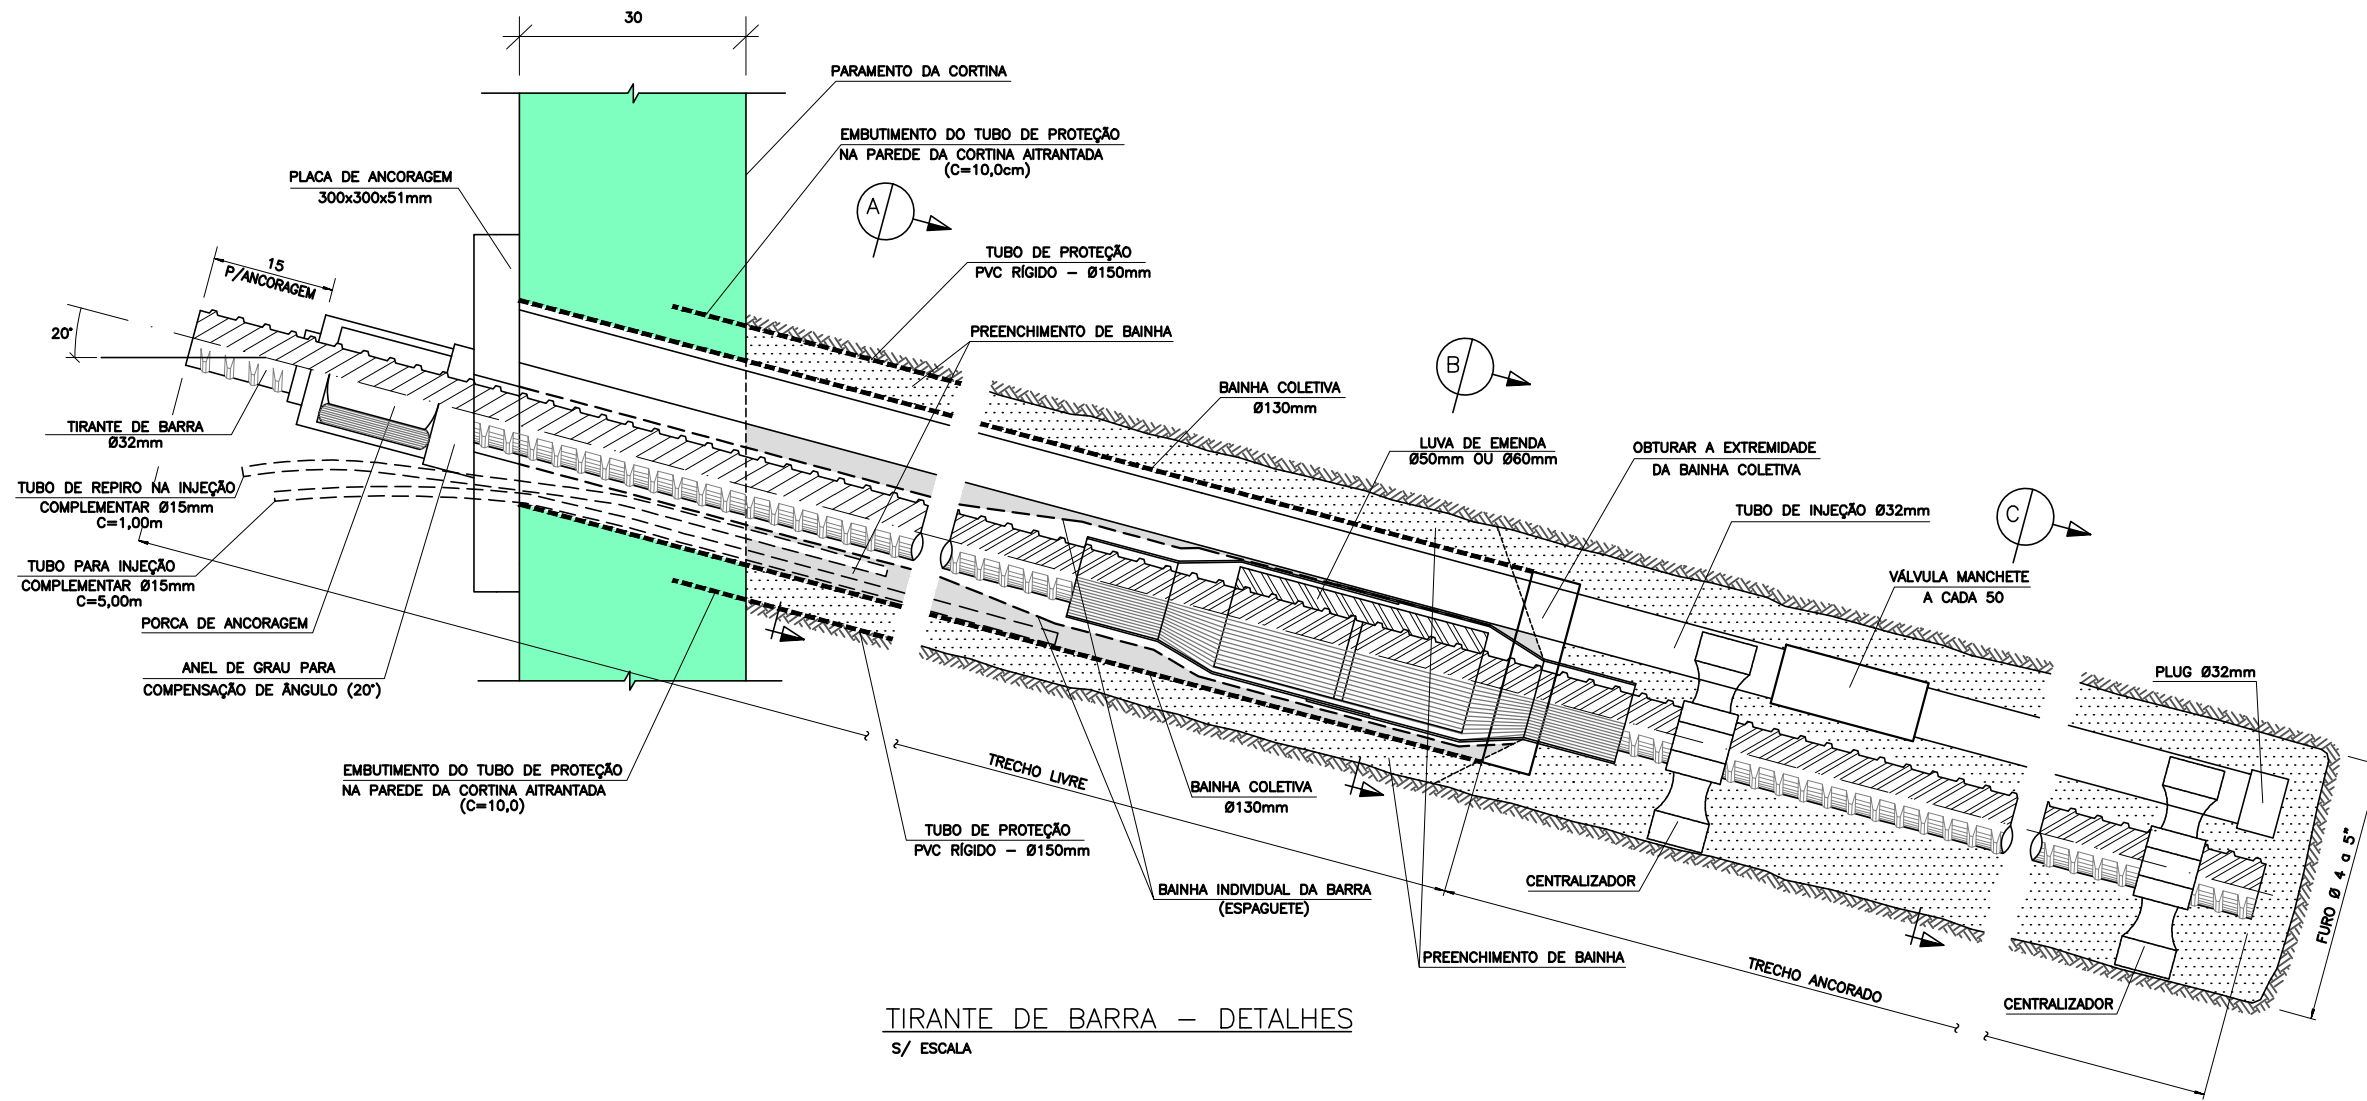
TIRANTE DE BARRA – DETALHES  
S/ ESCALA

- A EXECUÇÃO DO TIRANTE ATENDEU ÀS NORMAS DA ABNT NBR-5629 – EXECUÇÃO DE TIRANTES ANCORADOS NO TERRENO E A NBR-7681 – CALDA DE CIMENTO PARA INJEÇÃO
- A SEQUÊNCIA PARA EXECUÇÃO DO TIRANTE É A SEGUINTE:

- NA TRANSIÇÃO ENTRE A ZONA LIVRE E A ANCORADA, FORAM EXECUTADA A OBTURAÇÃO DA BAINHA COLETIVA, DEIXANDO PASSAR, PORTANTO, SOMENTE A BARRA E O TUBO DE INJEÇÃO.

- FORAM PREVISTOS NO TRECHO LIVRE DO TIRANTE UMA BAINHA METÁLICA COLETIVA DE 130mm PARA PROTEÇÃO ADICIONAL DO MESMO, ALÉM DE UM TUBO DE PVC RÍGIDO DE 150mm ENTRE A BOCA DO FURO NO TERRENO E O TARDOZ DA CORTINA ATIRANTADA, QUE SERVIRAM COMO PROTEÇÃO PARA A BAINHA COLETIVA, NOTADAMENTE DURANTE A EXECUÇÃO DO DRENO DE TARDOZ E DO ATERRO COMPACTADO.
