**Rodovia: BR-116/SP**

**Trecho: São Paulo – Curitiba**

**PROJETO EXECUTIVO DE RESTAURAÇÃO DO ATERRO**  
**DO KM 565+400 – PISTA NORTE**

**VOLUME 1 – RELATÓRIO DO PROJETO**  
**(ARB-116SP-565+400-REC-EXE-V1/001)**

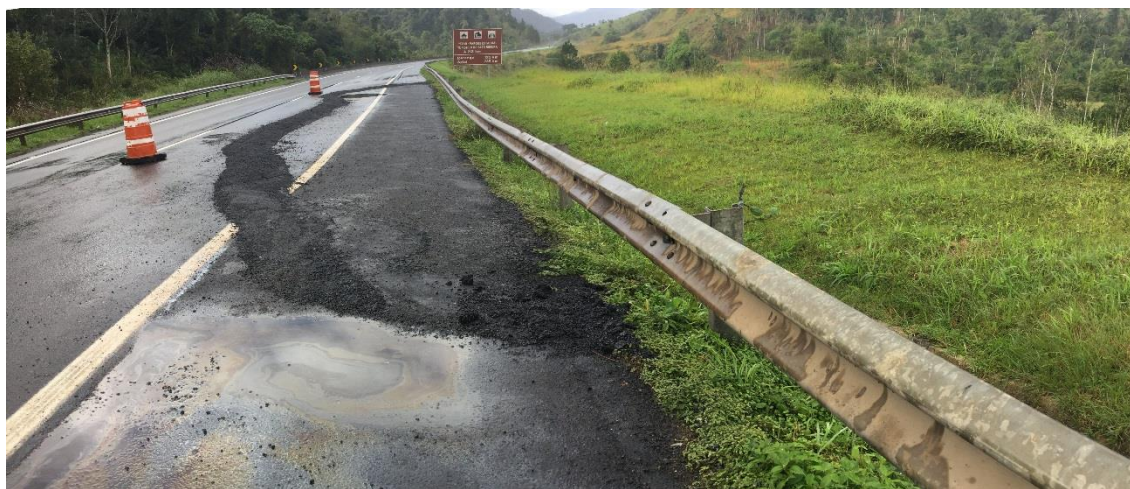
Trata-se de um aterro à meia encosta que em 01/06/2019 apresentou uma trinca com abatimento envolvendo a Faixa 2, o acostamento e o corpo do aterro. A superfície de ruptura apresenta-se com configuração conchoidal, abrangendo uma extensão aproximada de 40,0m (ver Foto 1).

**Foto 1:** Vista da trinca desenvolvendo-se pela Faixa 2 e acostamento

O surgimento da trinca longitudinal no pavimento pode ter sido decorrente da saturação de uma camada do aterro mal compactada ou com material mal selecionado, resultando em uma zona de plastificação confinada no interior do maciço, conforme adotada para os estudos.

A escavação da faixa de rolamento e do acostamento, com remoção do aterro existente, visa a remoção da provável zona de plastificação que originou a trinca, que deverá ser realizada de forma cuidadosa, evitando o desconfinamento com escavação em lance único preservando as condições de estabilidade previstas para o maciço.

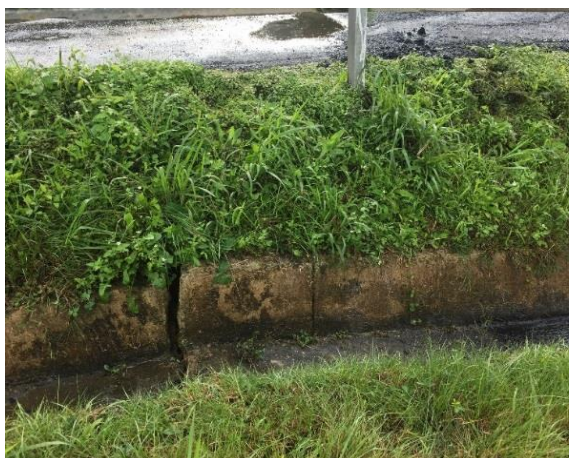
Além do abatimento da pista, verifica-se a presença de trincas nos dispositivos existentes (canaletas e saídas d'água), bem como fissuras e subsidência na berma (ver Fotos 2 e 3). O talude do aterro possui inclinação aproximada em 2,0H:1,0V, com altura livre de até 6,0m.

**Foto 2:** Sequência da trinca atingindo a canaleta existente.

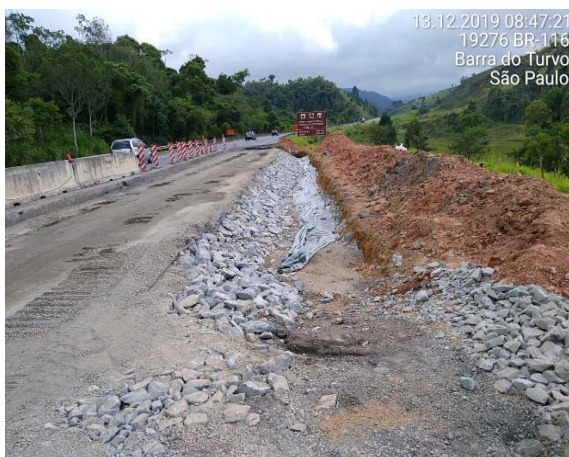
- contratação de estudos e projeto para recuperação do aterro, precedido da elaboração de Diretrizes Básicas contemplando medidas paliativas para o restabelecimento do tráfego na Faixa 2 e no acostamento;
- execução das obras paliativas indicadas nas Diretrizes Básicas, compostas basicamente pela remoção e recomposição de 2,0m de espessura do material envolvido na movimentação do maciço, associada à instalação de DHP's na saia do aterro, visando o rebaixamento do lenço freático apontado nas sondagens executadas;
- as obras em questão foram executadas nos meses novembro e dezembro de 2019 (ver Fotos 4 e 5).

**Foto 4:** Execução da obra paliativa em dezembro de 2019, para restabelecimento da Faixa 2 e do acostamento.

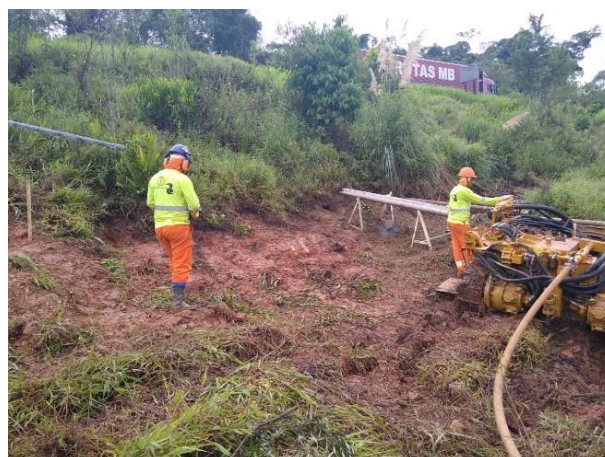
**Foto 5:** Instalação de drenos horizontais profundos (DHP's) visando o rebaixamento do N.A. observado nas sondagens executadas.

O sistema de drenagem subsuperficial existente deverá ser removido por ocasião das obras de escavação, bem como os DHP's instalados na região da saia do aterro.

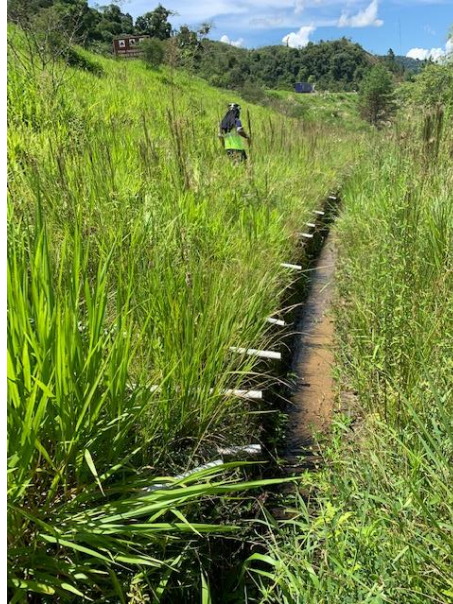
**Foto 6:** DHP's instalados na saia do aterro, apresentando gotejamento e filete d'água, em foto tirada em 03/02/2021.

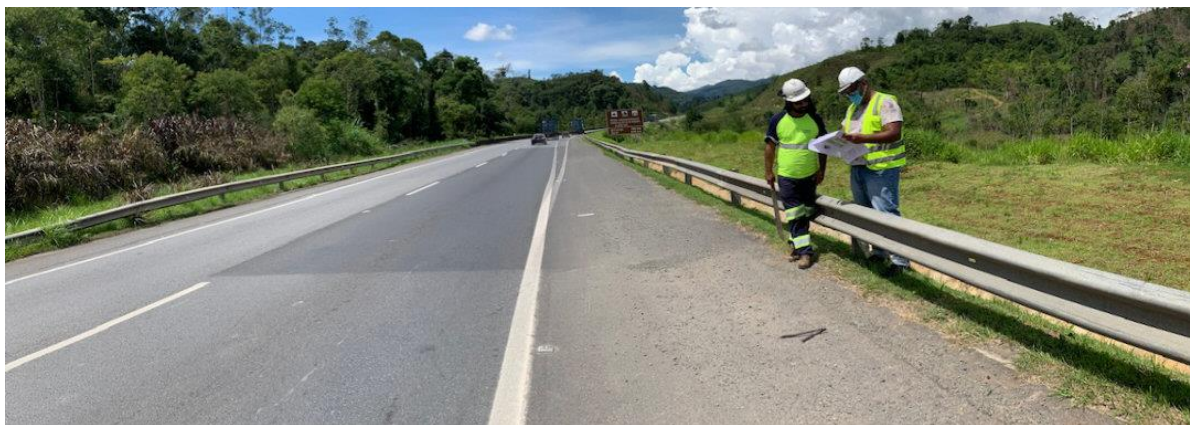
**Foto 7:** Área abrangida pela intervenção paliativa executada em dezembro de 2019, em registro fotográfico de 03/02/2021

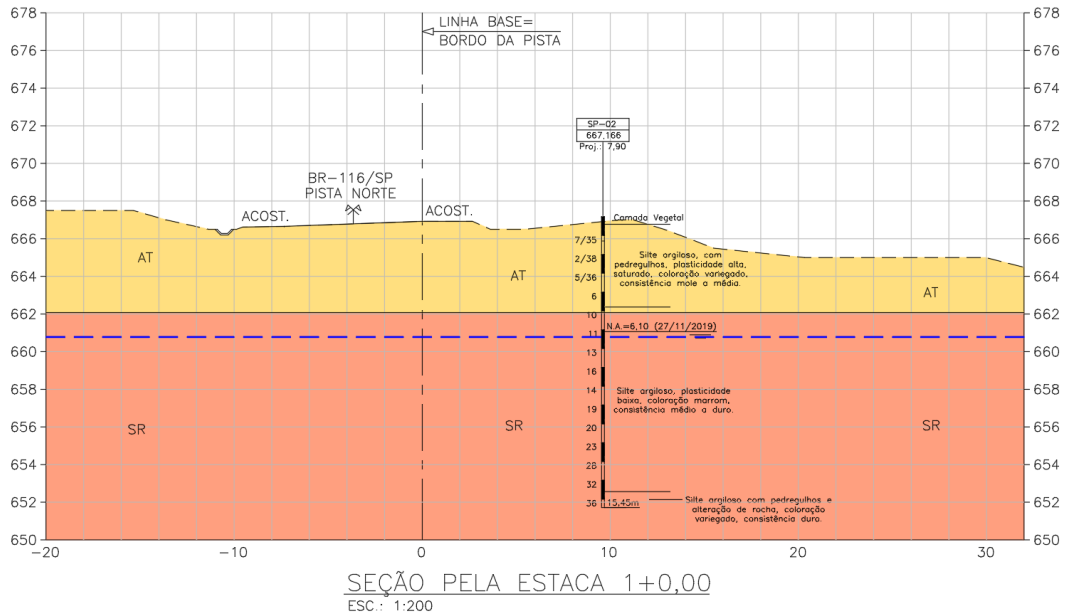
As seções geológico-geotécnicas pelas sondagens são apresentadas, respectivamente, nas Figuras 3 a 6.

**Figura 3:** Seção geológico-geotécnica pela estaca 1+0,00, sondagem SP-02, mostrando as camadas atravessadas.

Os dados fornecidos pelas sondagens mostraram um perfil com a seguinte organização: camada de aterro, constituída de silte argiloso, plástico, saturado, mole a médio, assentado sobre solo residual, constituído de silte argiloso, plasticidade baixa, consistência média a dura.

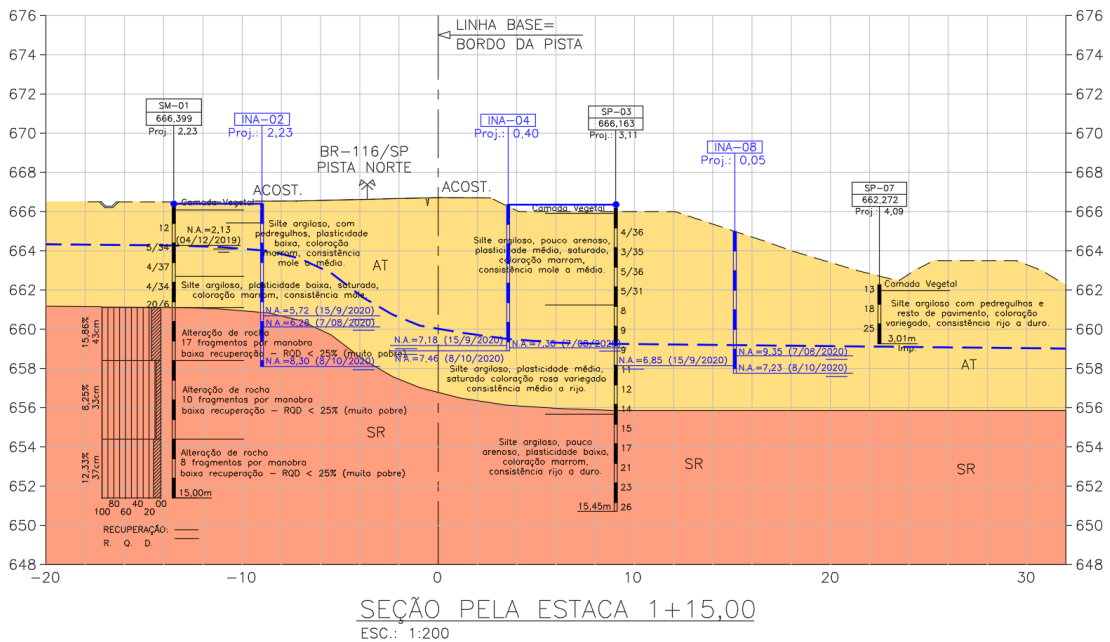
**Figura 4:** Seção geológico-geotécnica pela estaca 1+15,00, sondagens SM-01, SP-03 e SP-07, mostrando as camadas atravessadas.

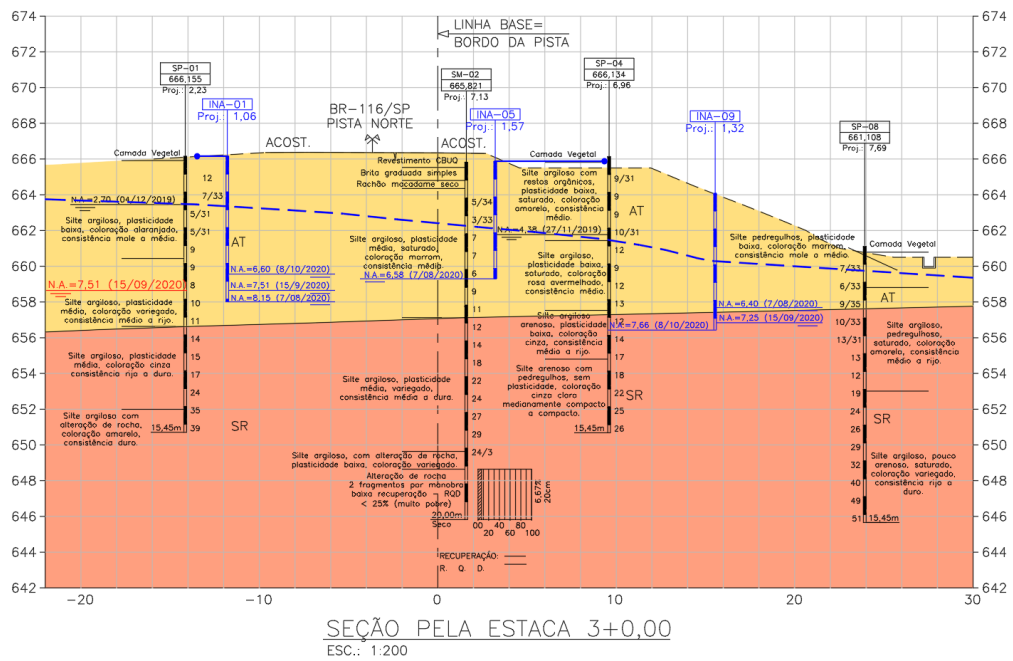
**Figura 5:** Seção geológico-geotécnica pela estaca 3+0,00, sondagens SP-01, SM-02, SP-04 e SP-08, mostrando as camadas atravessadas.

Para a análise de estabilidade global foi utilizada a seção pela estaca 3+0,00, em função da sua criticidade geométrica e geológico-geotécnica. Os contatos foram definidos a partir do perfil geotécnico confeccionado para a seção pelas sondagens SP-01, SM-02, SP-04 e SP-08 (projeção do contato entre o aterro existente e o solo residual), simulando-se as Situação Atual, Pós-Escavação e Situação Projetada.

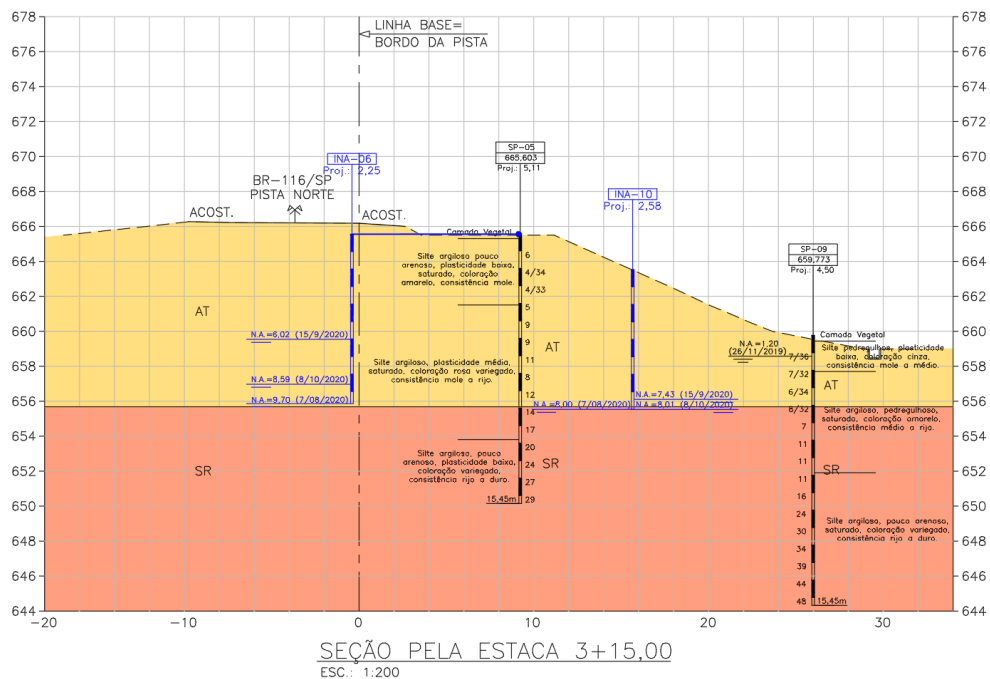
**Figura 6:** Seção geológico-geotécnica pela estaca 3+15,00, sondagens SP-05 e SP-09, mostrando as camadas atravessadas.
