"AS BUILT"
22/09/2022

PROJETISTA	EXECUTORA	REV. A	REV.	DATA	RESP. TEC. PROJ. TISTA	RESP. TEC. CONCES.	ASSUNTO	DOC. REFERÊNCIA
APG ASSessoria Projetos Geotécnica	CIENK CONSULTORIA GEOTÉCNICA ENGENHARIA E CONSTRUÇÕES LTDA	A	0	22/09/2022	PAULO CÉSAR BUENO CREA: 2402045019		"AS BUILT"	
				07/05/2020	APG		EMISSÃO INICIAL	
Nº DESENHO ANTT: DE-06-116/SP-336-5-G23/501		LOCAL:		km 336+500 Pista Sul		REV.: A		
RODOVIA: BR 116 - RÉGIS BITTENCOURT		TRECHO:		SÃO PAULO-SP - CURITIBA-PR				
TÍTULO: PROJETO EXPEDITO: RECUPERAÇÃO DE PASSEIO NA MARGEM DA RODOVIA IMPLANTAÇÃO GERAL E SEÇÃO TÍPICA - "AS BUILT"		ESCALA:		INDICADA		FOLHA:		01

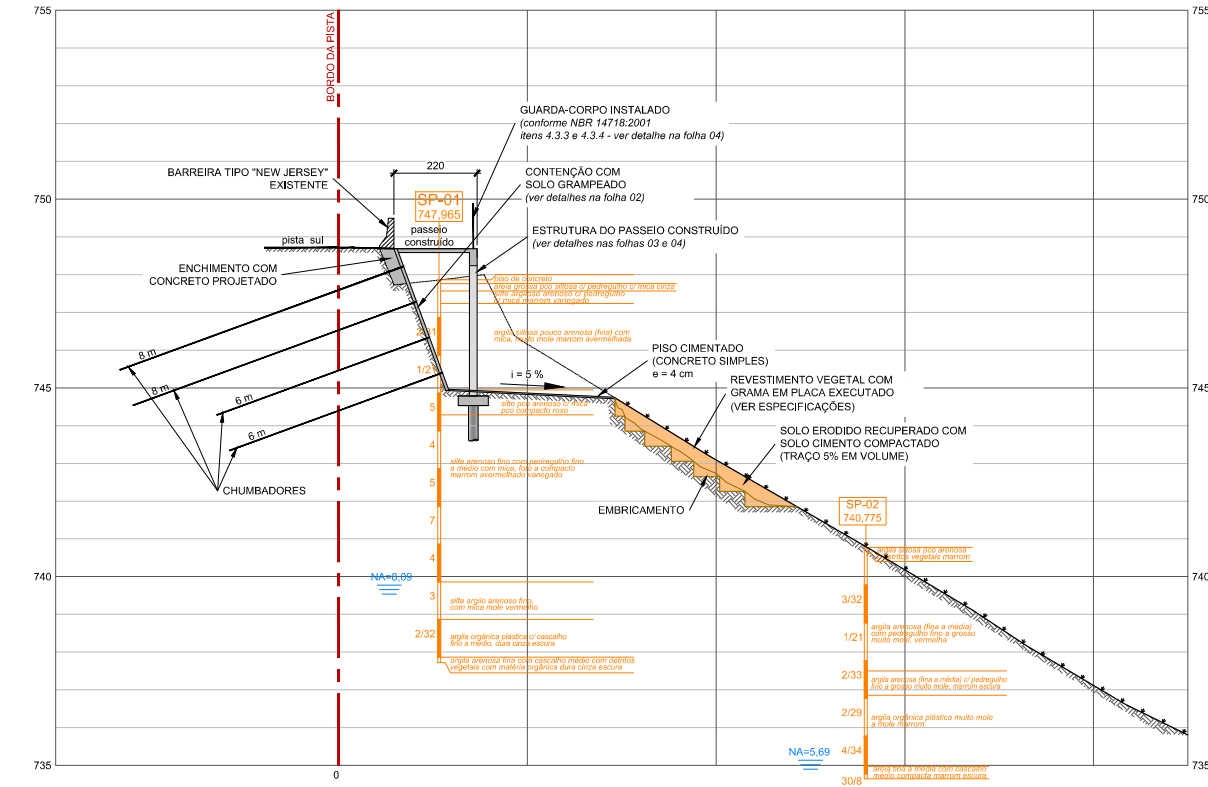
FOTO 01 - SITUAÇÃO CONFORME CONSTRUÍDO

- AS OBRAS FORAM EXECUTADAS ANTES DO PERÍODO CHUVOSO, NÃO ACARRETANDO NA EVOLUÇÃO DA RUPTURA SUPERFICIAL.
- FOI EXECUTADO DESVIO PROVISÓRIO EM CAMINHO SEGURO PARA TRÂNSITO DE PEDESTRES.
- O BDTC EXISTENTE PASSOU POR INSPEÇÃO PARA VERIFICAÇÃO DAS CONDIÇÕES DO MESMO.
- FOI EXECUTADO MURO ALA NO DESEMBOQUE DO BDTC EXISTENTE, CONFORME O PADRÃO DER-SP (VER OS DESENHOS PP-DE-H07/030 e PP-DE-H07/033.), SENDO NECESSÁRIO O AJUSTE EM CAMPO DAS MEDIDAS DO PROJETO REFERENCIADO PARA ADEQUAÇÃO À CONDIÇÃO DE BUEIRO DUPLO.
