Código
ARB-116SP-353+600-REC-EXE-V1/001

Trecho: São Paulo - Curitiba

Objeto: **VOLUME 1 – RELATÓRIO DO PROJETO
CORTE DO KM 353+600 – PISTA NORTE**

O presente relatório refere-se ao contrato 21397/20 entre a AUTOPISTA RÉGIS BITTENCOURT S/A. e a SOLOCONSULT Planejamento, Projetos e Consultoria S/S Ltda., cujo objeto contempla o Projeto Executivo de Recuperação da Drenagem e Pavimentação do Corte do km 353+600 – Pista Norte da BR-116/SP.

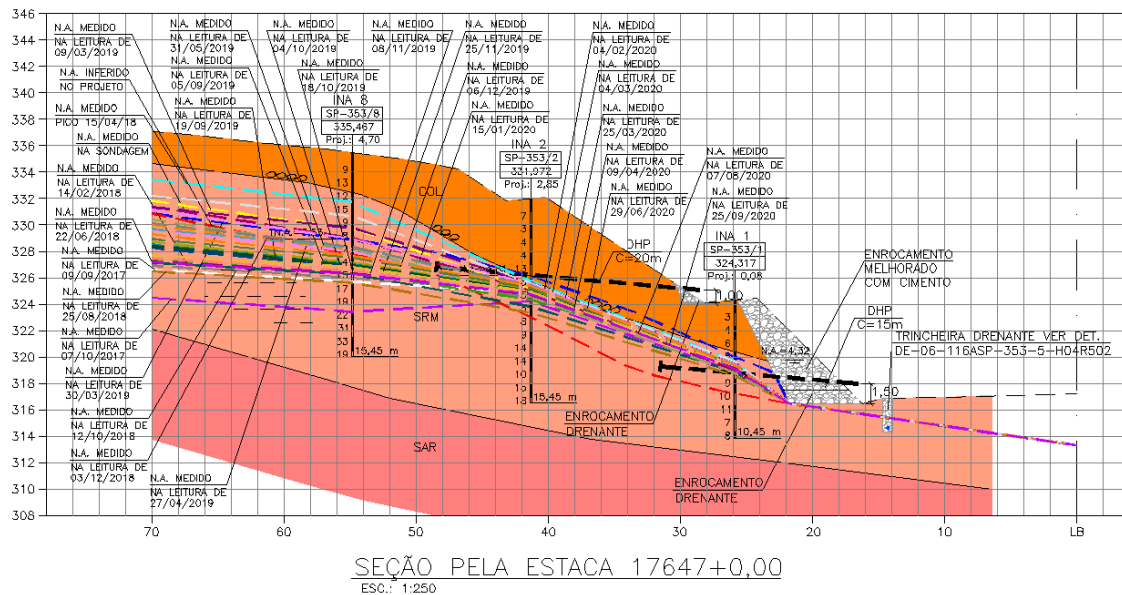
Figura 1 – Nível d'água inferido a partir das leituras dos INA's

A partir da efetivação das leituras, foram efetuadas diversas análises de estabilidade pela estaca 17.647+0,00, para as diversas situações da linha piezométrica ao longo do tempo, representadas pela posição do nível d'água apontada na leitura dos INA's, desde a data de instalação do instrumento até a mais recente leitura de N.A., incluindo àquela apresentada no projeto (ver figura 1).

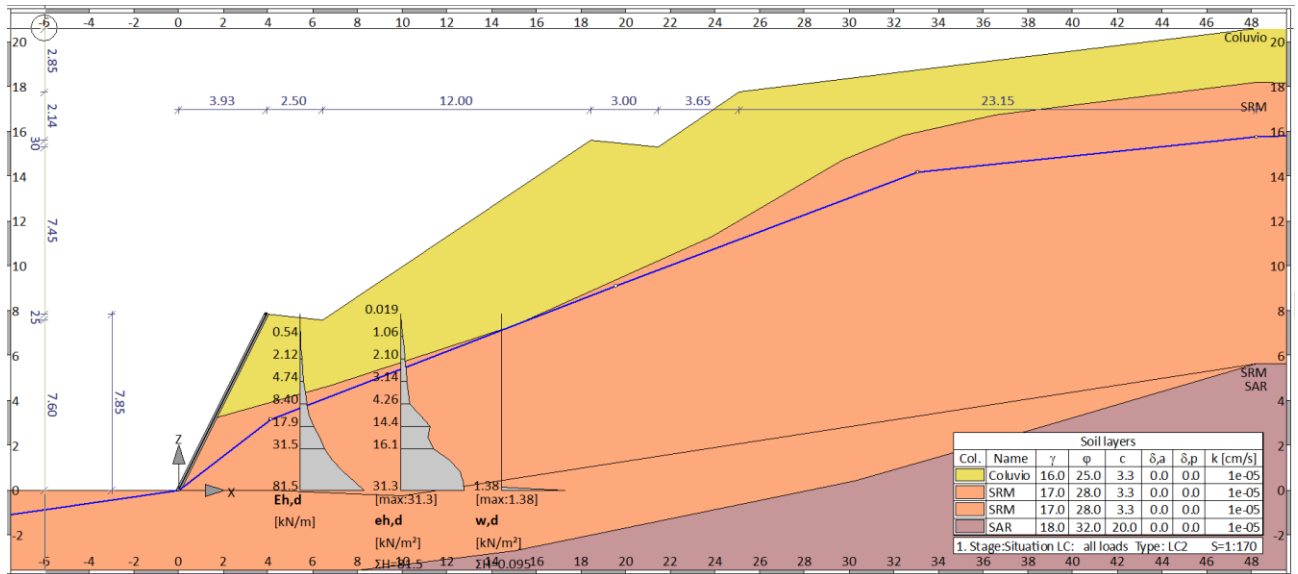
Figura 13: Cálculo dos empuxos pelo método de Culmann

Os empuxos foram calculados pelo método de Culmann com auxílio do software Fides, conforme mostrado nas Figuras 13 e 14.
