Autopista Régis Bittencourt

Código MD-06-116/SP-402-8-G23/501	Revisão A
		Emissão 20/07/2022	Folha 1 de 39
Lote : 06	Rodovia : BR-116 RODOVIA RÉGIS BITTENCOURT	Projetista:

Trecho : SÃO PAULO - CURITIBA km 402+800	Concessionária: Autopista Régis Bittencourt		
Objeto : km 399+100 – Estabilização de Talude Relatório técnico do Projeto	ANTT:

O presente Relatório tem por objetivo apresentar o Projeto Executivo para estabilização da talude rochoso do Km 402-800 pista norte, lado direito, no trecho de São Paulo, da rodovia Régis Bittencourt.

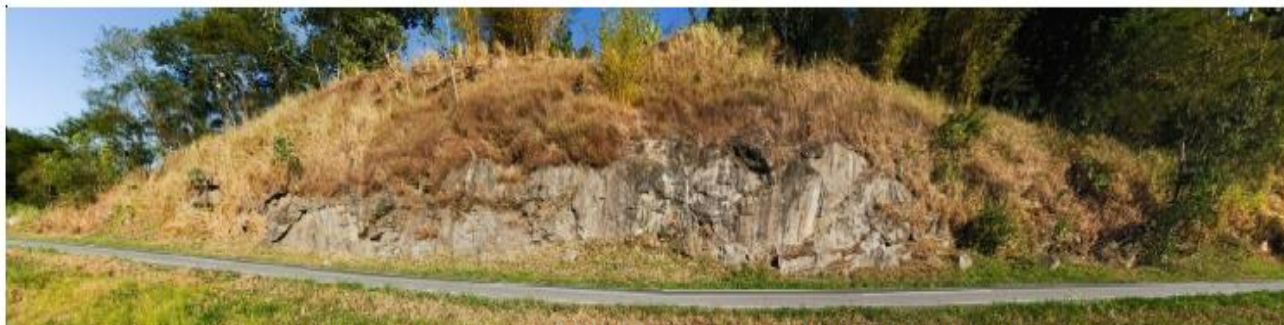
Figura 2.1-1 – Panorama geral do Talude “km 402 + 800 m”.

O talude “km 402 + 800” (Pista Norte) trata-se de um corte em um maciço rochoso (Figura 2.1-1) constituído essencialmente por rocha metamórfica ortoderivada classificada como Gnaiss Bandado de composição granítica a granodiorítica, associado aos gnaisses bandados paleoproterozóicos da unidade geológica regional Complexo Atuba (Item 1.1.), constituído por granulação média a grossa, apresentando evidentes segregação mineral e bandamento gnáissico em todo o afloramento rochoso (Figura 2.1-2), com intercalação de bandas compostas por minerais máficos (anfíbólio e biotita) e bandas com minerais félsicos (feldspato potássico, plagioclásio e quartzo).

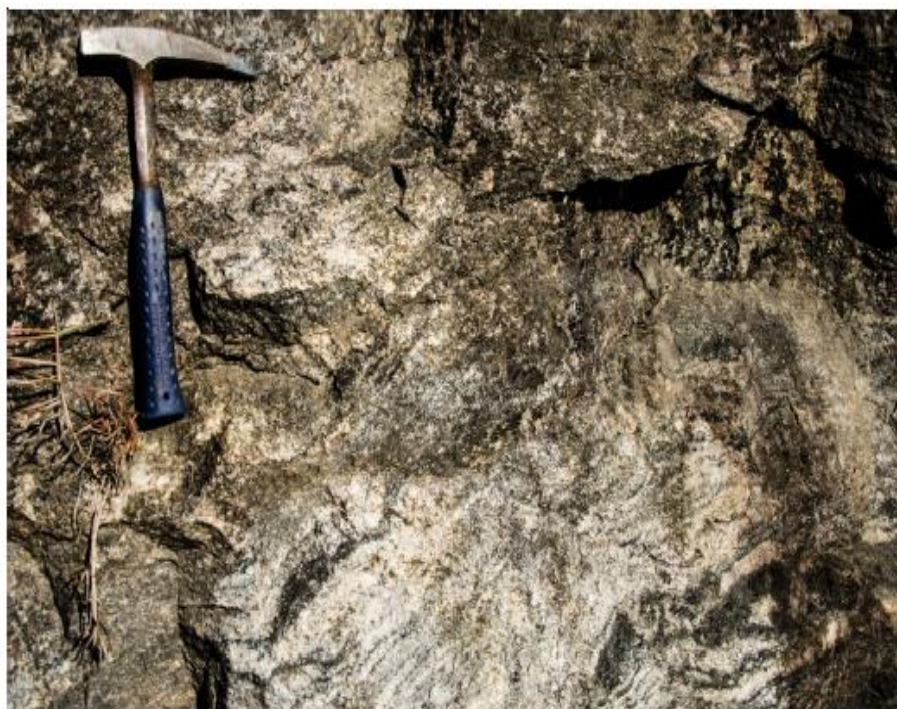
Figura 2.1-2 - Gnaiss com bandamento evidente.

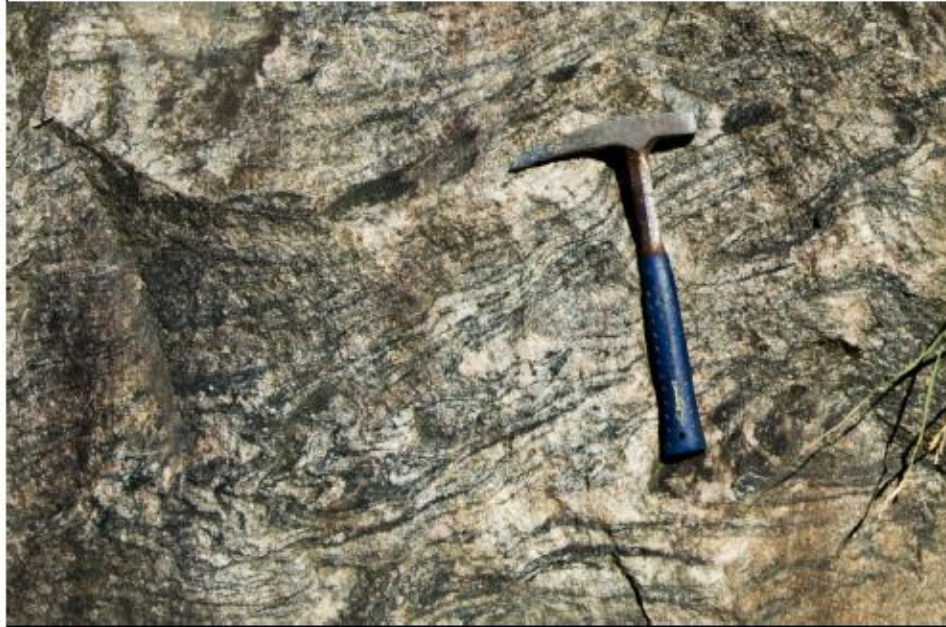
A Foliação ou bandamento gnáissico presente nesta rocha é notável e trata-se de uma estrutura formada em regime dúctil, é possível notar também dobras intrafoliais (Figura 2.1-3). Pode-se observar porções do maciço com indícios de migmatização, havendo a presença de melanossomas e leucossomas. Há a presença em algumas porções com estiramento maior de minerais indicando uma provável milonitização o que é típico de rochas adjacentes à zonas de cisalhamento e consequentemente foliação milonítica. Há a presença no maciço rochoso de estruturas formadas em já em regime rúptil, como juntas ou fraturas por todo o maciço.

Figura 2.1-3 -Dobras Intrafoliais

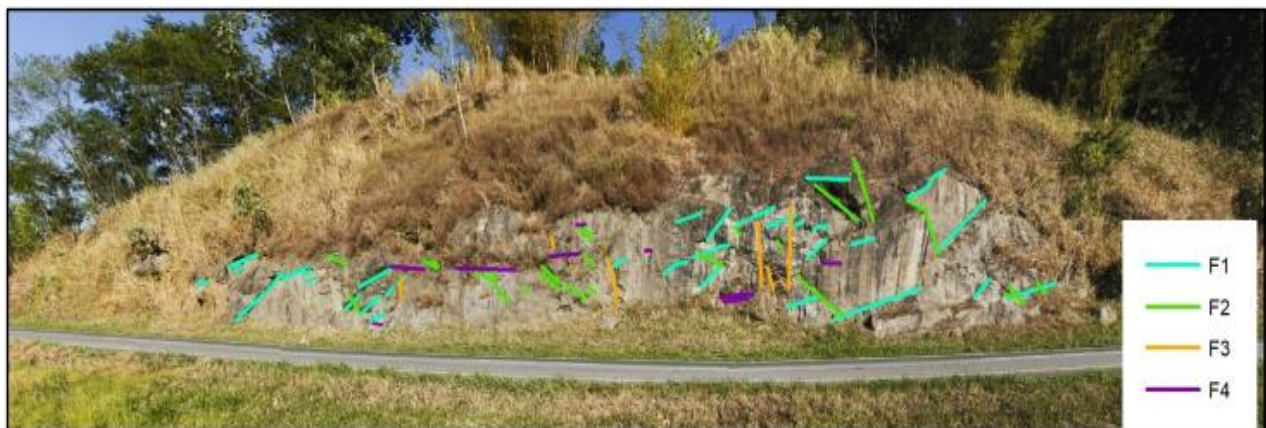
Família	Atitude Média	Espaçamento	Rugosidade	Preenchimento	Abertura
F1	290/50	50 cm a 2 m	Plano Rugosa	Sem Preenchimento	Fechada/ 2-3 cm
F2	110/40	30 cm a 1 m	Plano Rugosa	Sem Preenchimento	Fechada
F3 (Subvert)	010/80	-	Plano Rugosa	Sem Preenchimento	Fechada
F4 (Subhor.)	160/20	40 cm a 1 m	Plano Rugosa	Sem Preenchimento	Fechada
Parede do Talude	350/80	-	Plano Rugosa	Sem Preenchimento	Fechada

A Figura 2.2-1 ilustra e destaca planos representativos das quatro famílias de descontinuidades identificadas durante a vistoria de campo no talude “Km 402 + 800 m”.

Figura 2.2-1 - Planos representativos das Diferentes famílias de estruturas

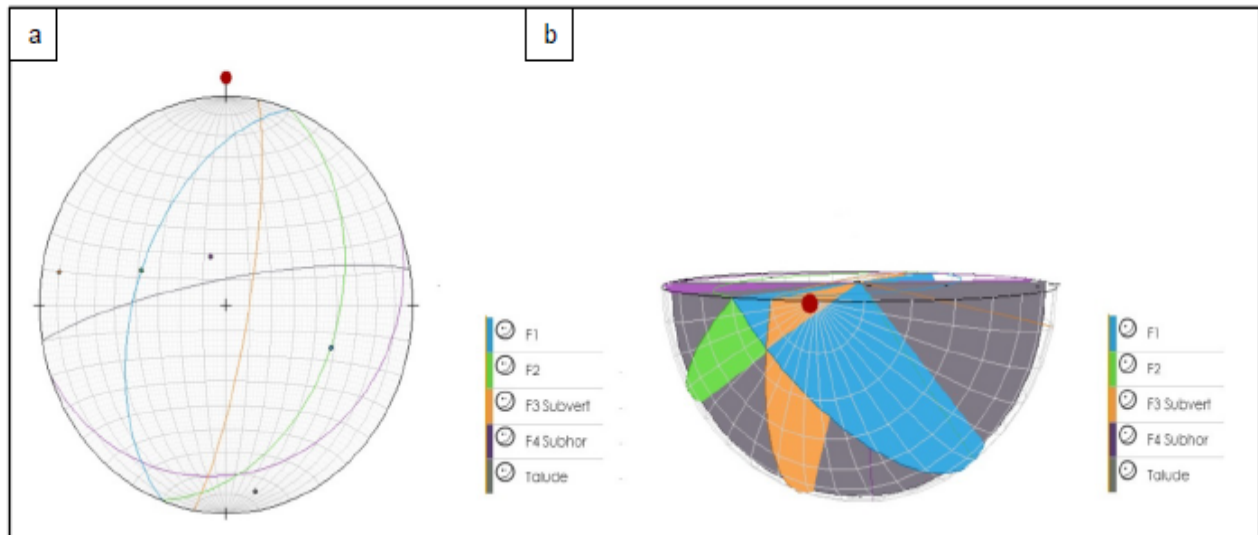
As orientações médias dos planos das estruturas de quatro das cinco famílias identificadas, medidas com auxílio de bússola tipo “Clar”, indicam os sentidos dos mergulhos e os ângulos de mergulhos dos planos, foram plotadas em software “Stereonet” e estão dispostas na Figura 2.2-2 (a) e (b), em projeções estereográficas apresentadas em duas e três dimensões, respectivamente, também foi plotada a orientação geral da parede do talude. É possível notar através dos estereogramas apresentados, como os planos de descontinuidades das diferentes famílias de fraturas identificadas estão dispostos.

Figura 2.2-2 - Projeções Estereográficas dos Planos das Famílias de Descontinuidades em 2D (a) e em 3D (b).

Foi possível observar, através de análises dos planos em projeções estereográficas (Figura 2.2-2), que há uma favorabilidade aceitável da família de descontinuidades F1 em relação orientação da parede do talude uma vez o sentido da direção dos planos de descontinuidades desta família excede 20 graus em relação ao rumo de mergulho da face do talude, sendo assim não há indicação clara para a possibilidade da ocorrência de escorregamentos planares neste maciço e não se observam cicatrizes, feições ou rupturas aparentes que indiquem escorregamentos planares pretéritos, tampouco escorregamentos ou rupturas em cunha. Cabe ressaltar que a família F1 está associada a foliação presente na rocha gnáissica e também é responsável pela formação de sucessivas superfícies de fraqueza no maciço que junto à processos intempéricos e erosivos, são gerados blocos rochosos instáveis (Figura 2.3-2).

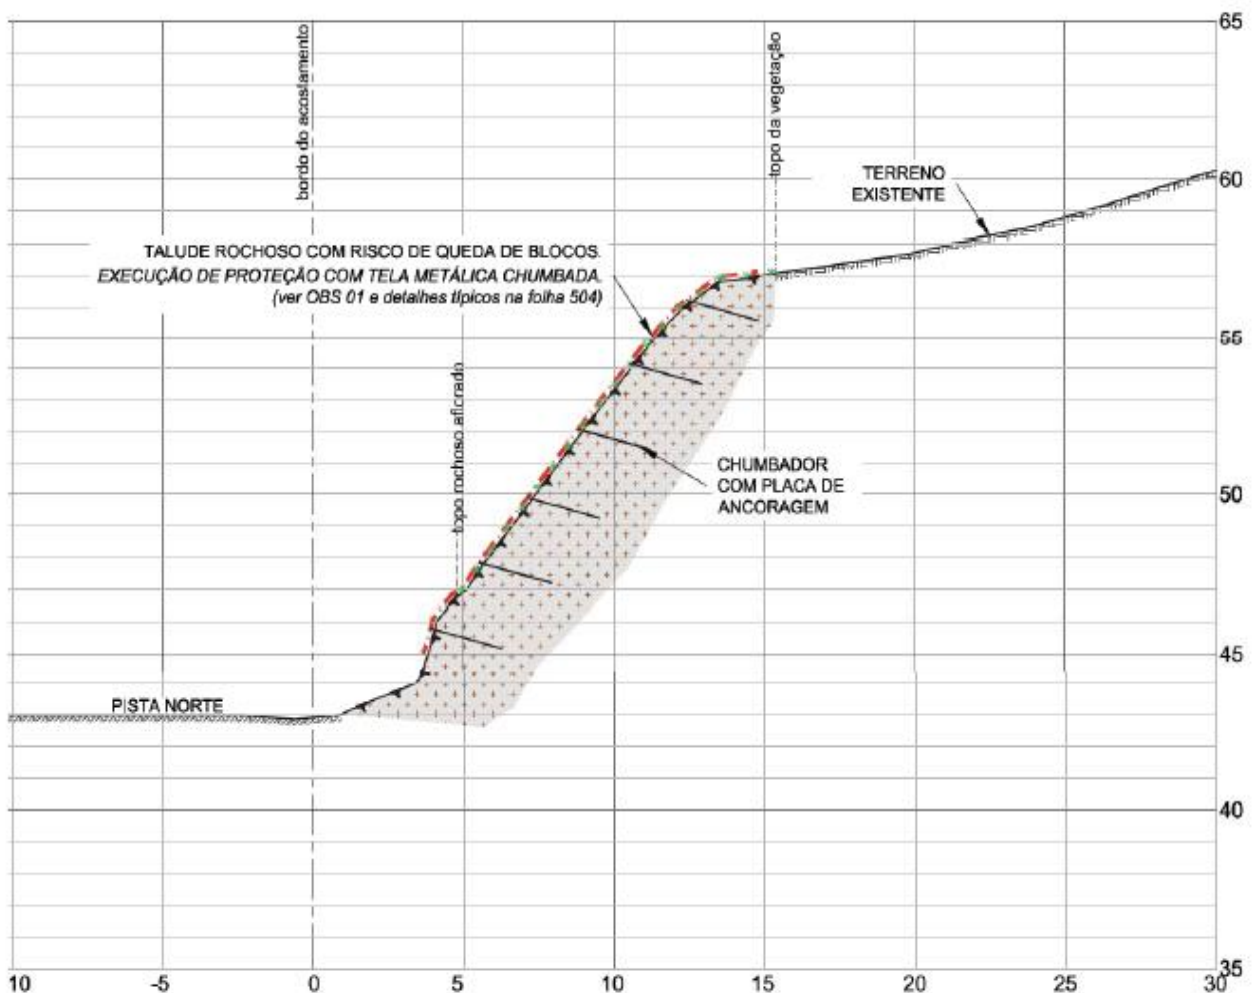
O talude rochoso apresenta instabilidade, com risco de quedas e rolamento de blocos. Como solução, para estabilização do mesmo, foi projetada uma proteção com tela metálica chumbada para a face do talude.

A seguir, é apresentada uma seção típica com os chumbadores e a proteção com tela.
