RODOVIA BR-116/SP/PR

Volume 1 – Relatório do Projeto

Recuperação de Talude Rochoso

Km 360+060 - Pista Norte

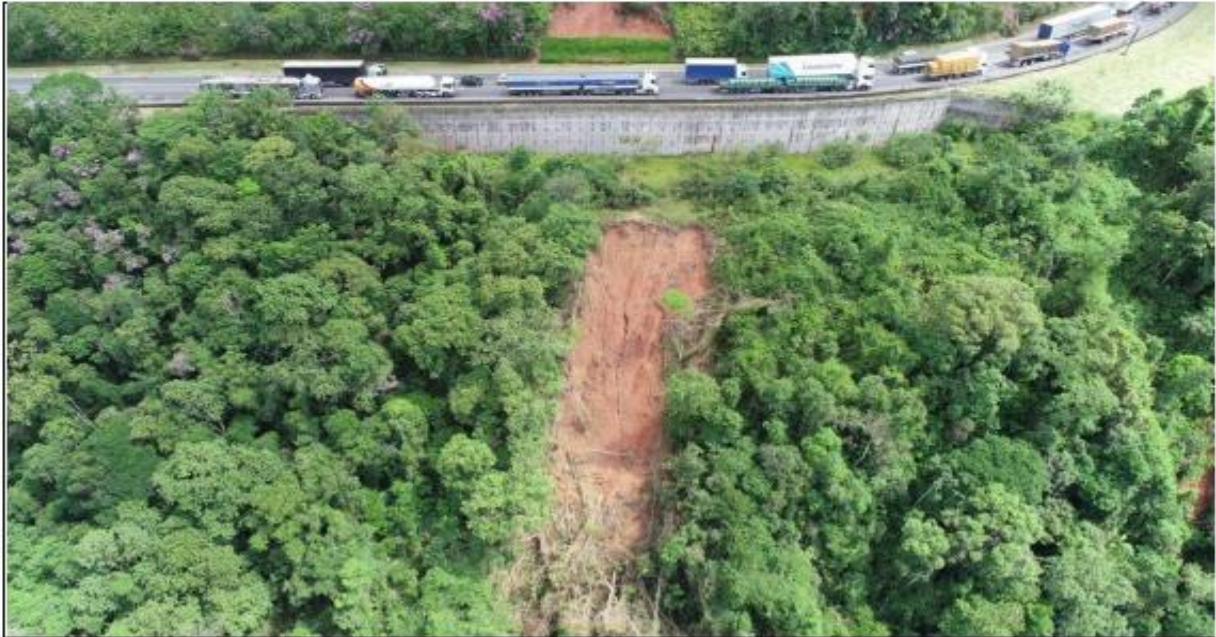
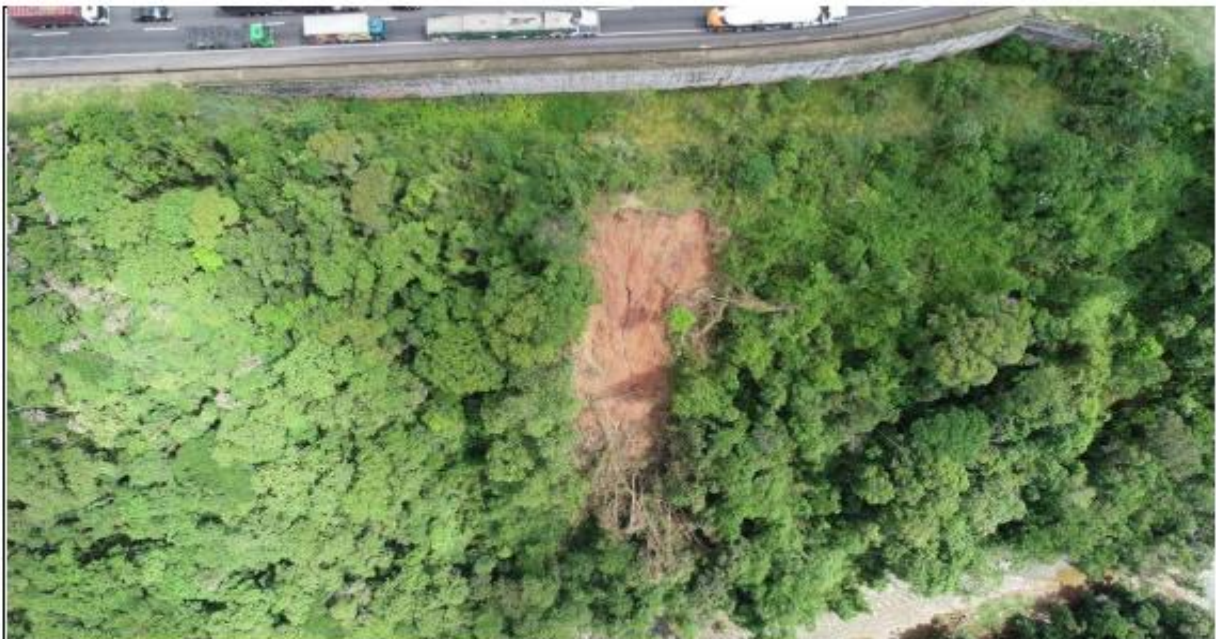
3.1 Imagens do drone fornecidas pela AUTOPISTA RÉGIS BITTENCOURT

O resultado foi uma superfície com o solo exposto formando a cicatriz de uma ruptura superficial, conforme pode ser observado nas imagens.

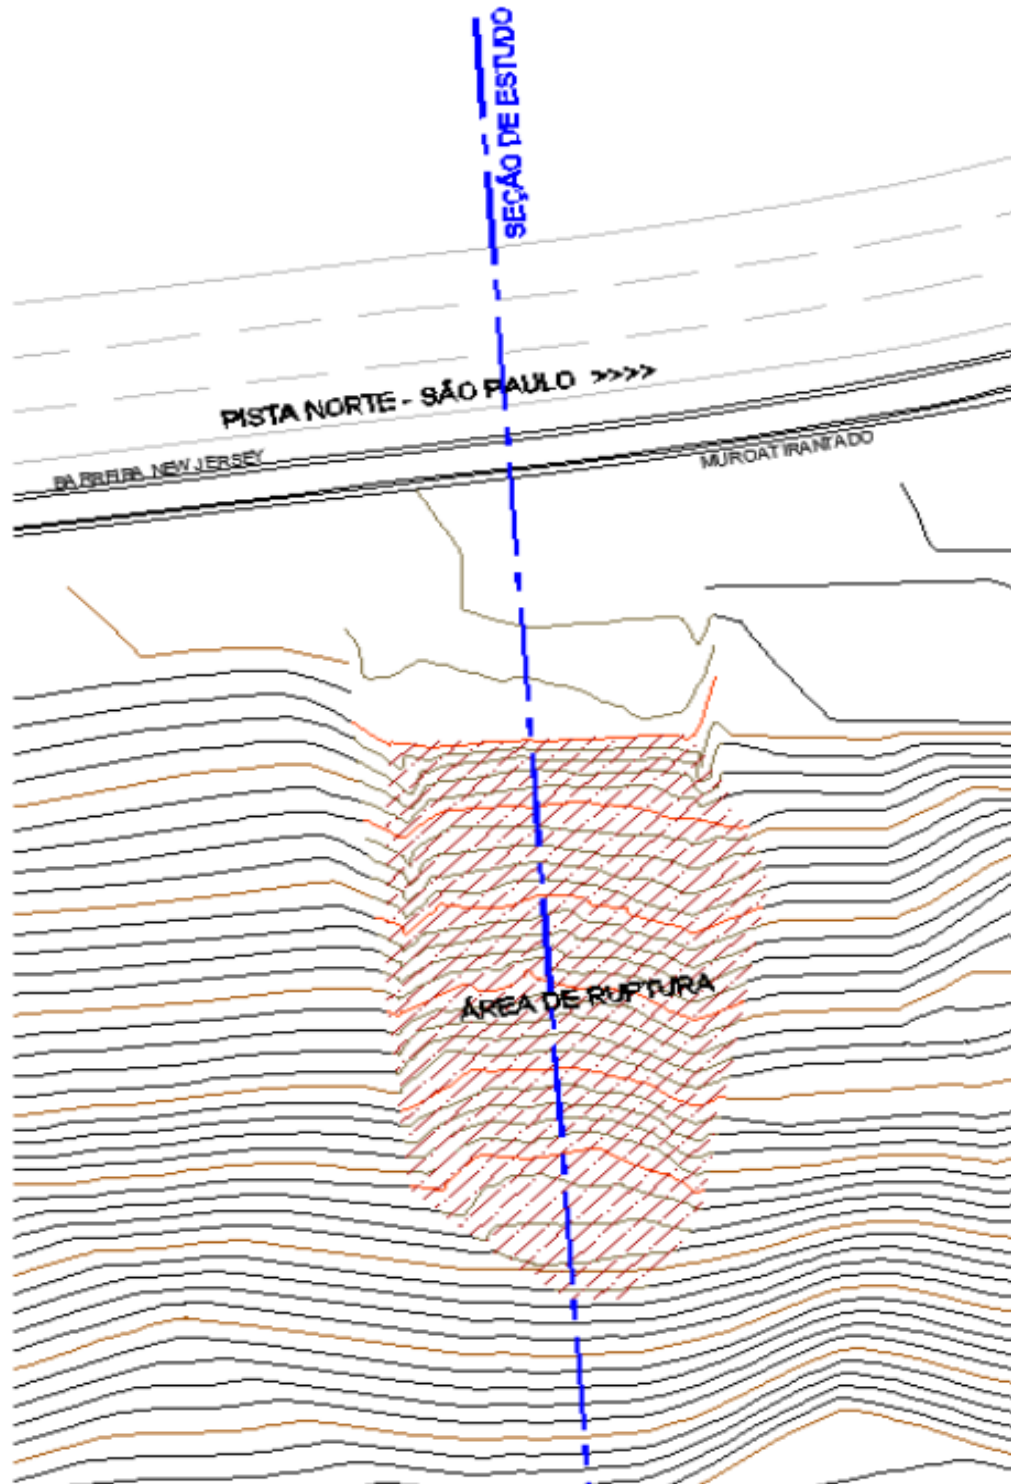
Planta do talude a jusante da rodovia com a seção transversal de estudo

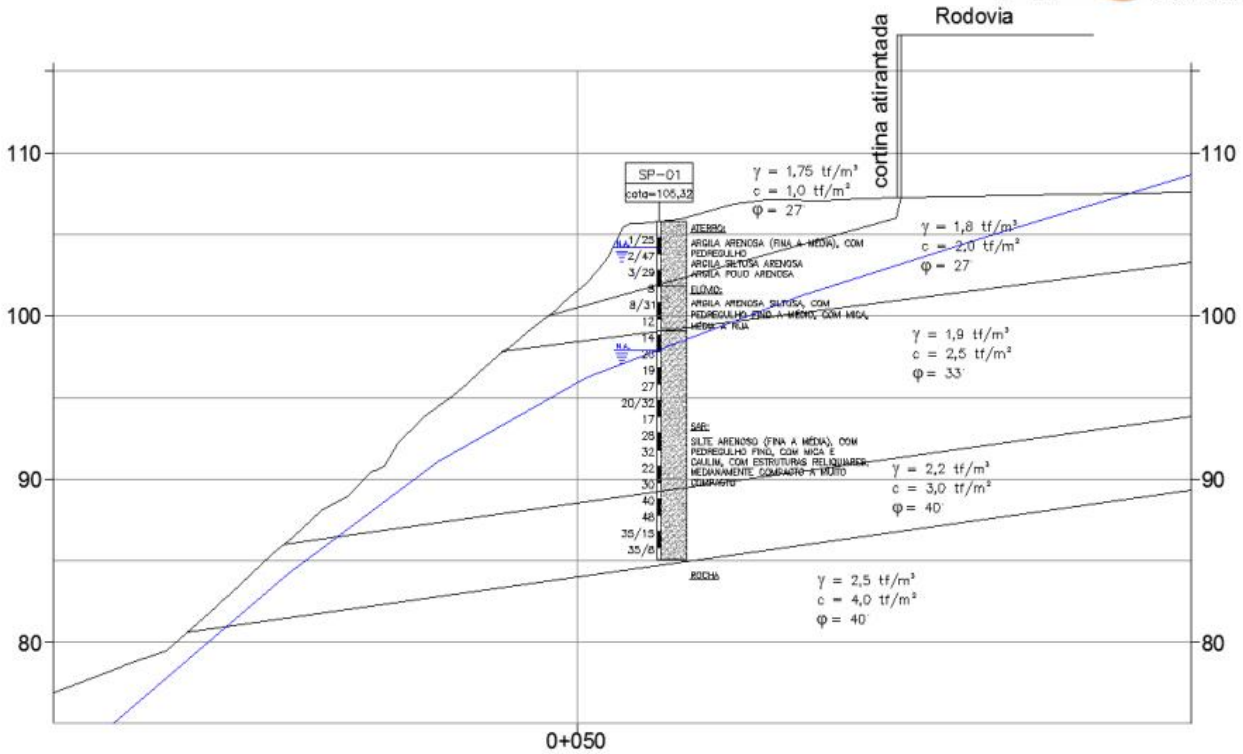
Seção transversal de estudo com indicação da sondagem à percussão, com a divisão e classificação de camadas inferidas e com os parâmetros geotécnicos de cada camada

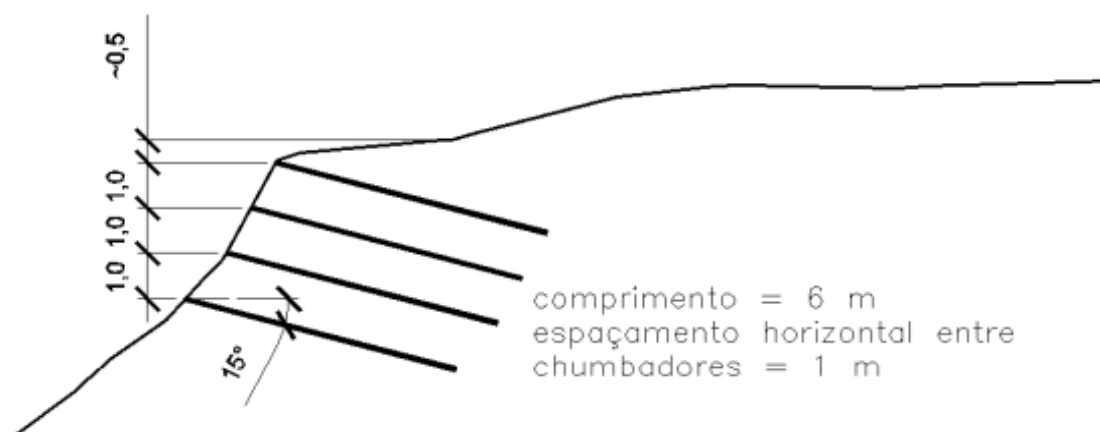
Seção típica do solo grampeado verde

A solução proposta é suavizar localmente a inclinação da crista do talude na espessura do aterro executado e, como complemento, executar um revestimento na superfície do corte desse aterro e da superfície de solo do talude exposta a jusante, para impedir a progressão de novos deslocamentos de pequena espessura (progressão da ruptura) e para proteger adequadamente a superfície exposta contra erosão.
