**RODOVIA BR-116/SC**

**“AS BUILT”**

**BR-116 KM 303+900 – PISTA NORTE**  
**Trecho no Estado de Santa Catarina**

Objeto: AS BUILT – OBRA ESTABILIZAÇÃO DE TALUDE	ANTT:
---	-------

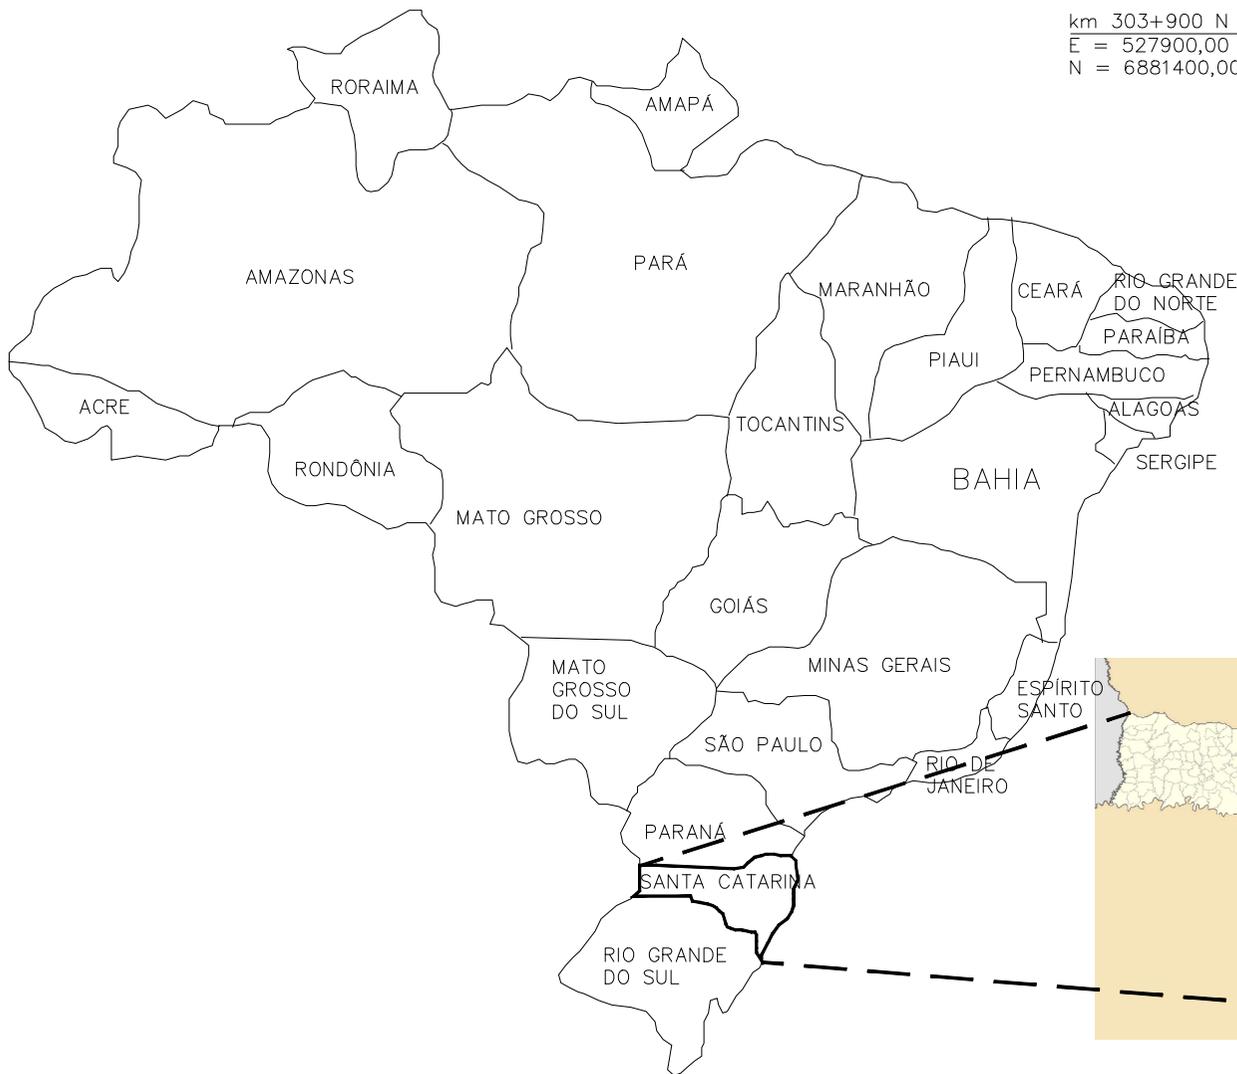
RECUPERAÇÃO DAS EROSÕES E ESTABILIZAÇÃO DE TALUDE  
 PLANTA  
 ESC. 1:200

TÍTULO: RECUPERAÇÃO DAS EROSIÕES E ESTABILIZAÇÃO DE TALUDE LOCALIZAÇÃO			
RODOVIA: BR-116/SC		TRECHO: km 303+900 N	
N° DESENHO ANTT: APS-116SC-303+900-REC-EXO-DE-B1-001-R00			
ESCALA: SEM ESCALA		FOLHA: 01

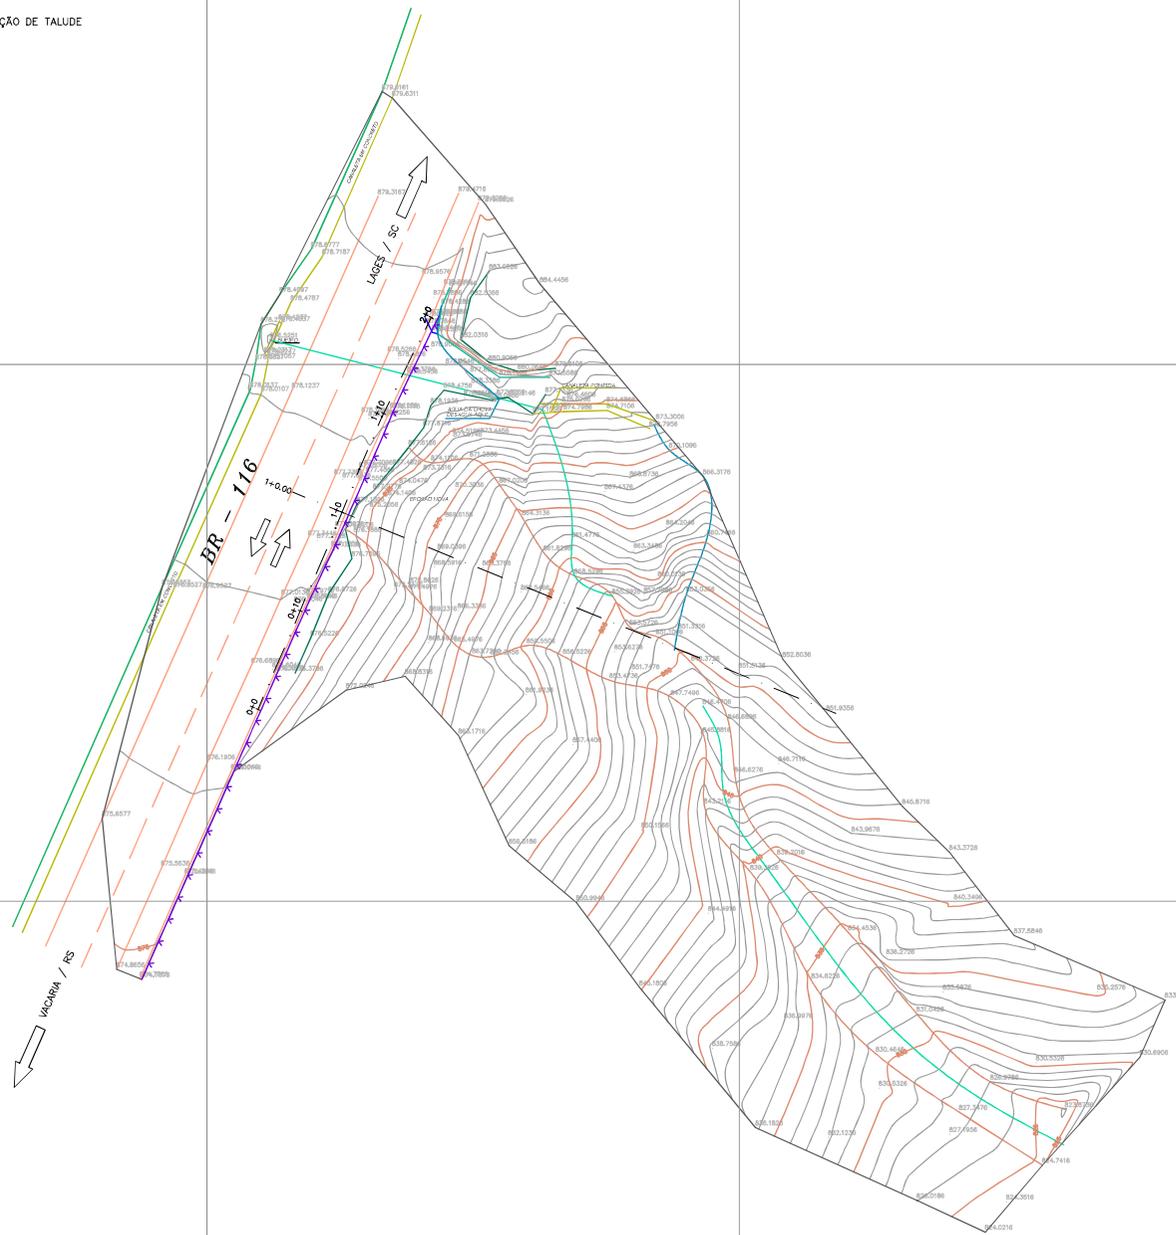
PROJETA: CARLOS VINÍCIUS BENJAMIM Av. Bragança, 2017 - Cj.211 Itaipava - Itaipu Paulista - CEP 04216-200 Fone: (11) 31724-3000 / 762443 E-mail: carlos@trarteris.com.br		
TÍTULO: RECUPERAÇÃO DAS EROSÕES E ESTABILIZAÇÃO DE TALUDE PLANTA - TOPOGRAFIA		
RODÓVIA: BR-116/SC	TRECHO: km 303+900 N	
N° DESENHO ANTT: APS-116SC-303+900-REC-EXO-DE-C1-001-R00-RA		
ESCALA: 1:250	FOLHA: 01

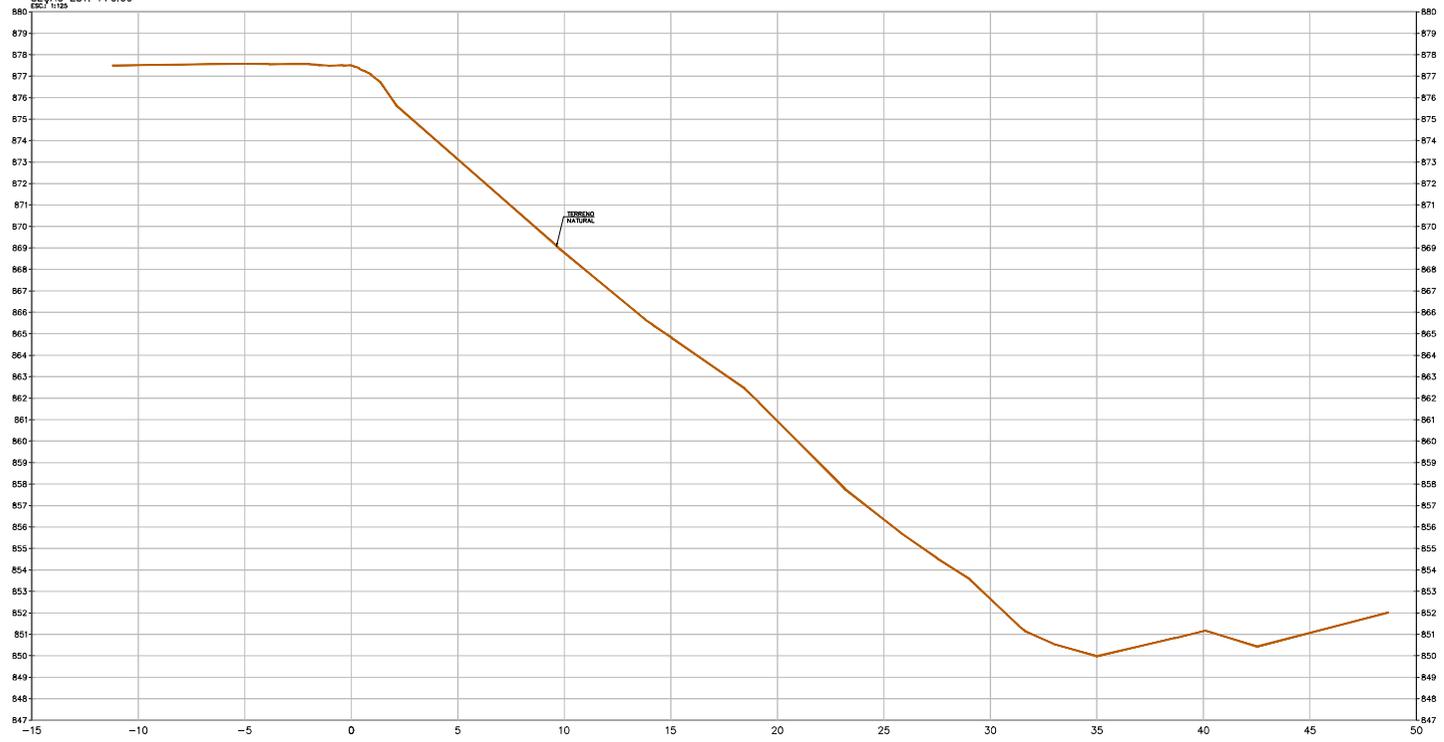
RECUPERAÇÃO DAS EROSÕES E ESTABILIZAÇÃO DE TALUDE  
 SEÇÃO EST. 1+0.00  
 SEÇ. 116

TÍTULO: RECUPERAÇÃO DAS EROSIÕES E ESTABILIZAÇÃO DE TALUDE SEÇÕES - TOPOGRAFIA				
RODOVIA: BR-116/SC		TRECHO: km 303+900 N		
N° DESENHO ANTT: APS-116SC-303+900-REC-EXO-DE-C1-002-R00-RA				
ESCALA: 1:125		FOLHA: 02

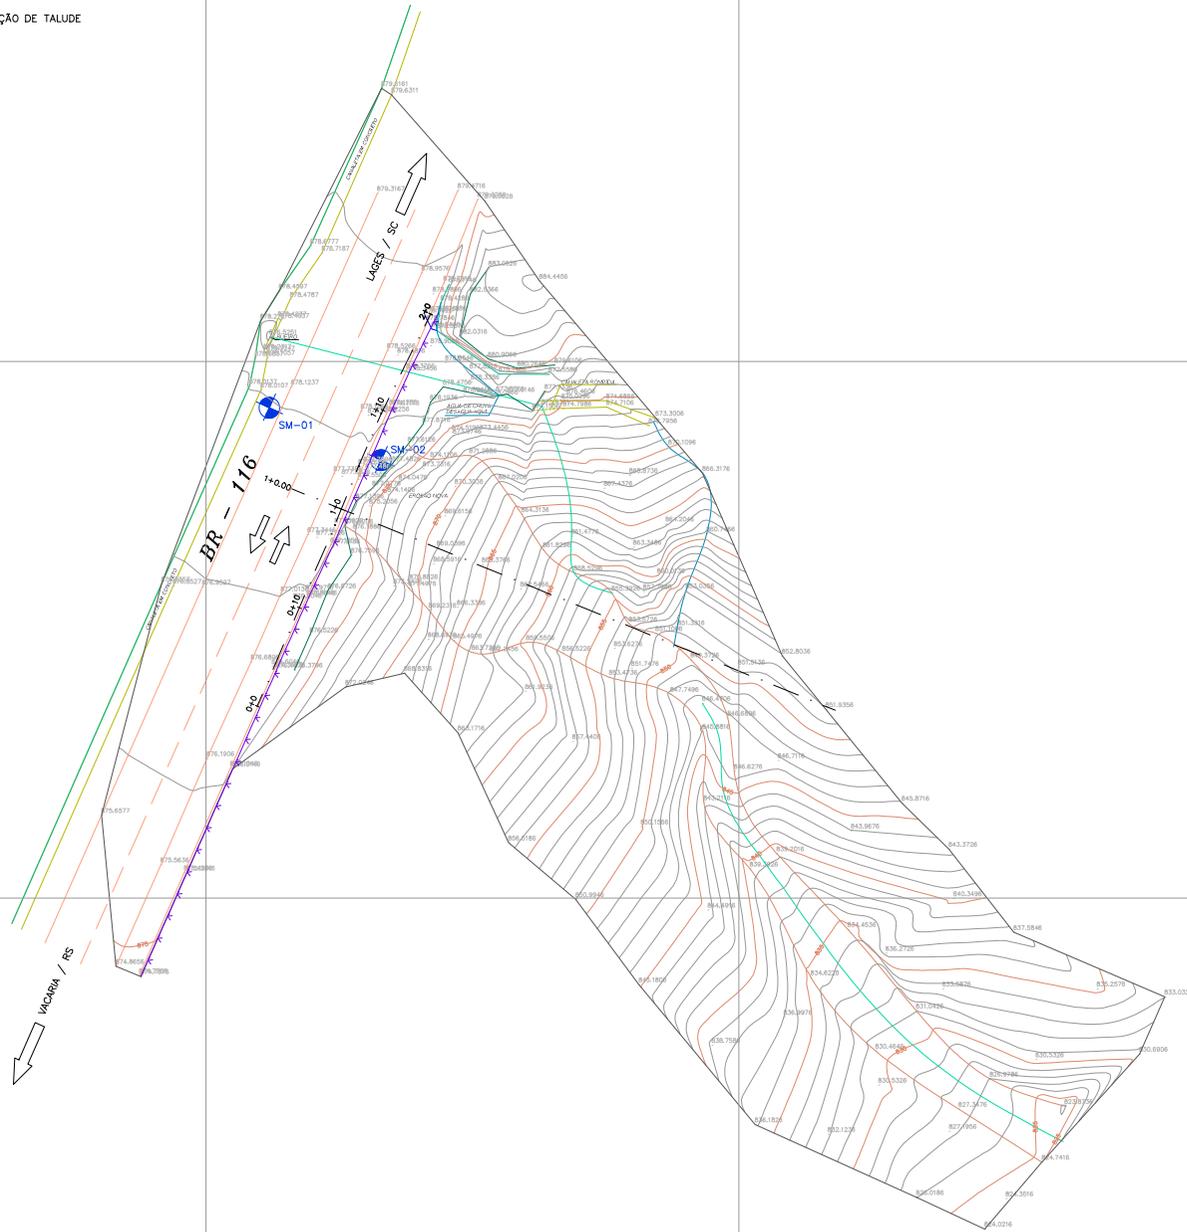
RECUPERAÇÃO DAS EROSDÕES E ESTABILIZAÇÃO DE TALUDE  
 PLANTA  
 ESC. 1:200

TÍTULO: RECUPERAÇÃO DAS EROSDÕES E ESTABILIZAÇÃO DE TALUDE PLANTA - GEOTECNIA			
RODOVIA: BR-116/SC		TRECHO: km 303+900 N	
N° DESENHO ANTT: APS-116SC-303+900-REC-EXO-DE-D1-001-R00-RA			
ESCALA: 1:250		FOLHA: 01

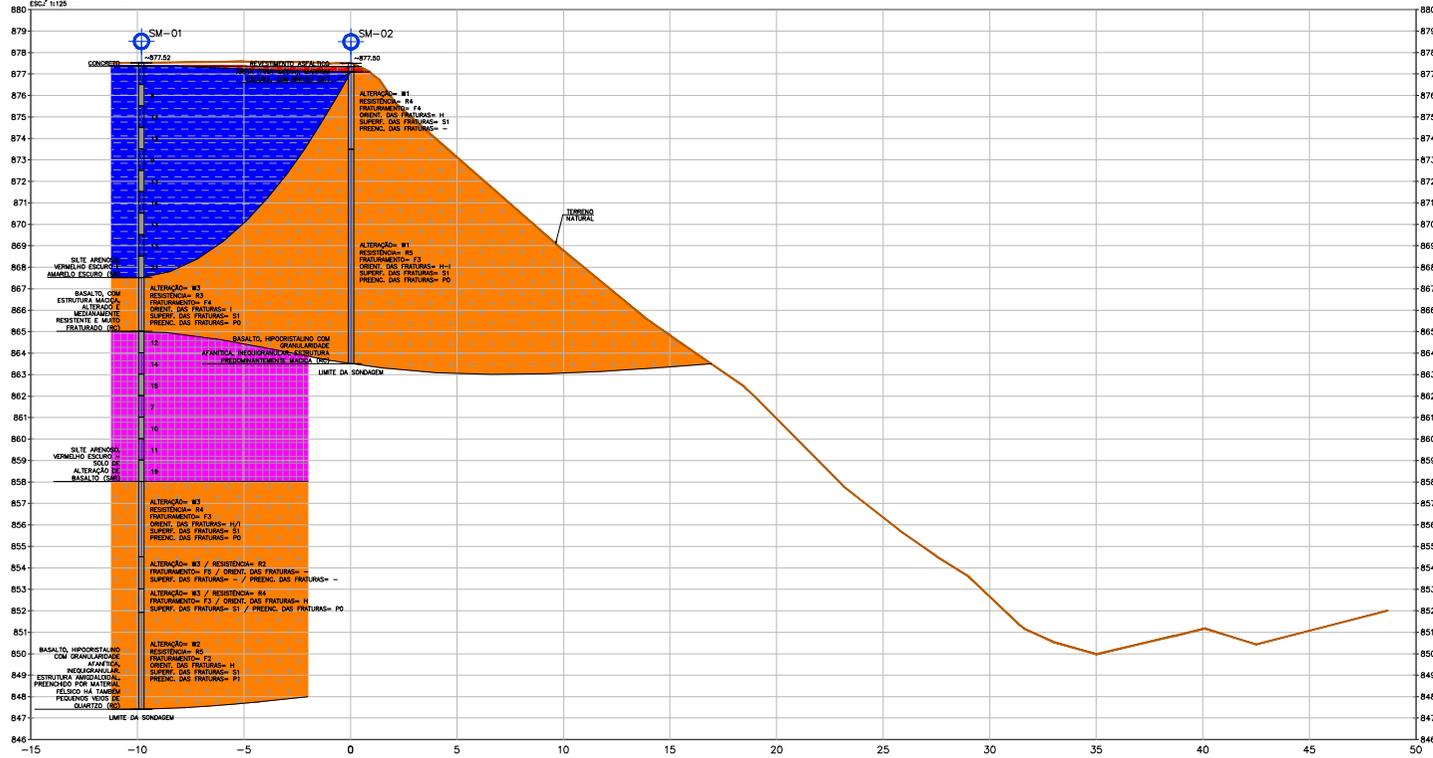
RECUPERAÇÃO DAS EROSÕES E ESTABILIZAÇÃO DE TALUDE  
SEÇÃO EST. 1+0.00  
SEC 11/2

TÍTULO: RECUPERAÇÃO DAS EROSÕES E ESTABILIZAÇÃO DE TALUDE  
SEÇÕES - GEOTECNIA

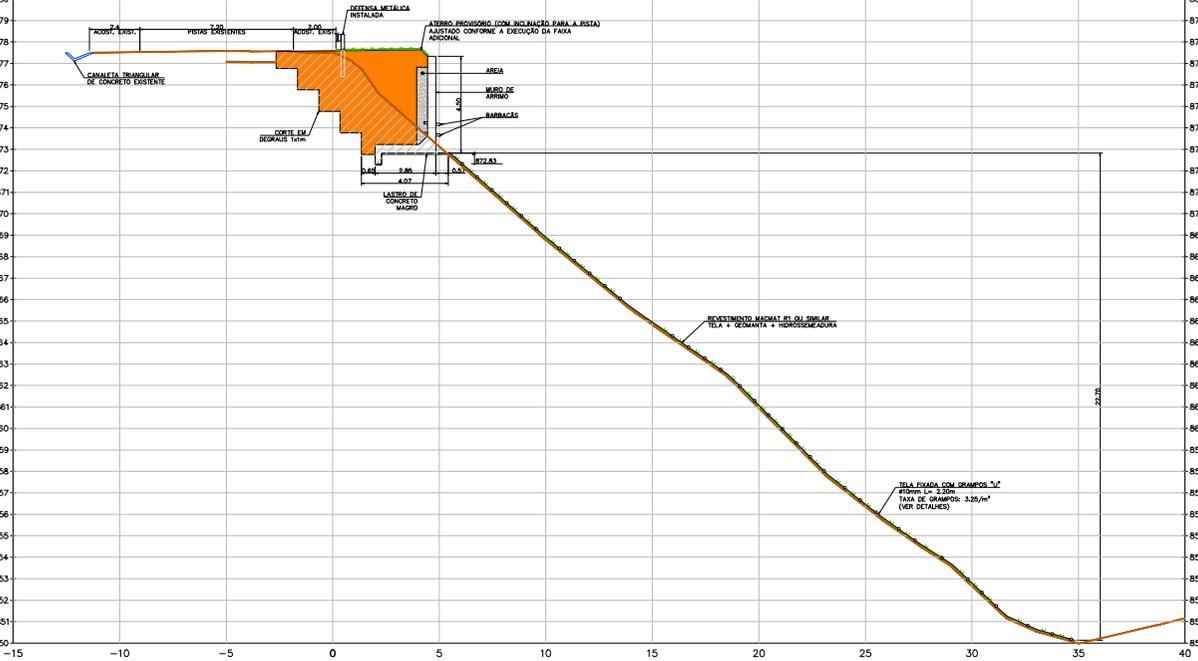
SEÇÃO EST. 1+0.00

RECUPERAÇÃO DAS EROSÕES E ESTABILIZAÇÃO DE TALUDE

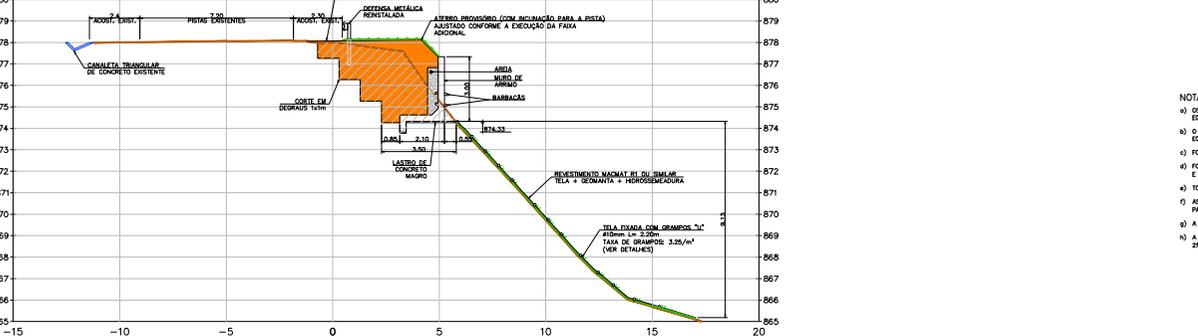
SEÇÃO EST. 1+7.50

RECUPERAÇÃO DAS EROSÕES E ESTABILIZAÇÃO DE TALUDE

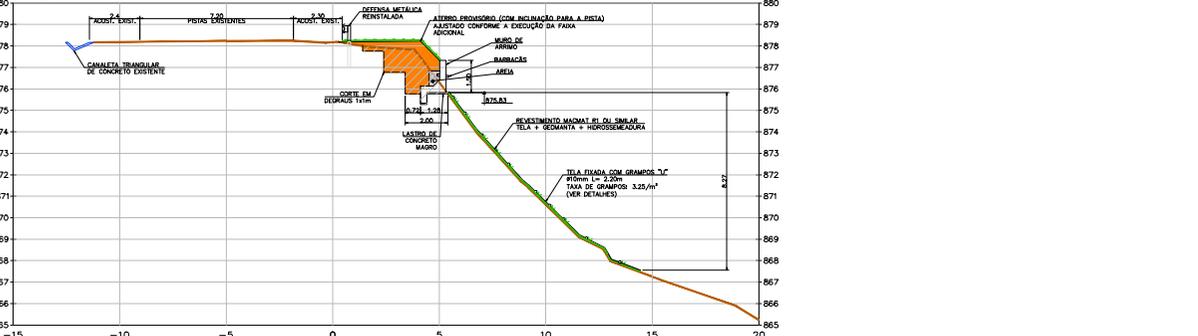
SEÇÃO EST. 1+10.00

RECUPERAÇÃO DAS EROSÕES E ESTABILIZAÇÃO DE TALUDE

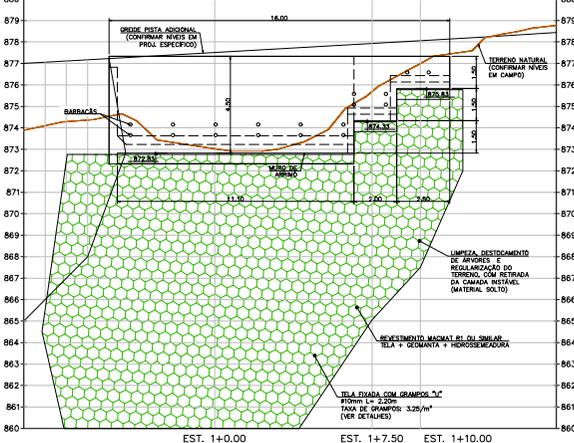
VISTA FRONTAL

RECUPERAÇÃO DAS EROSÕES E ESTABILIZAÇÃO DE TALUDE

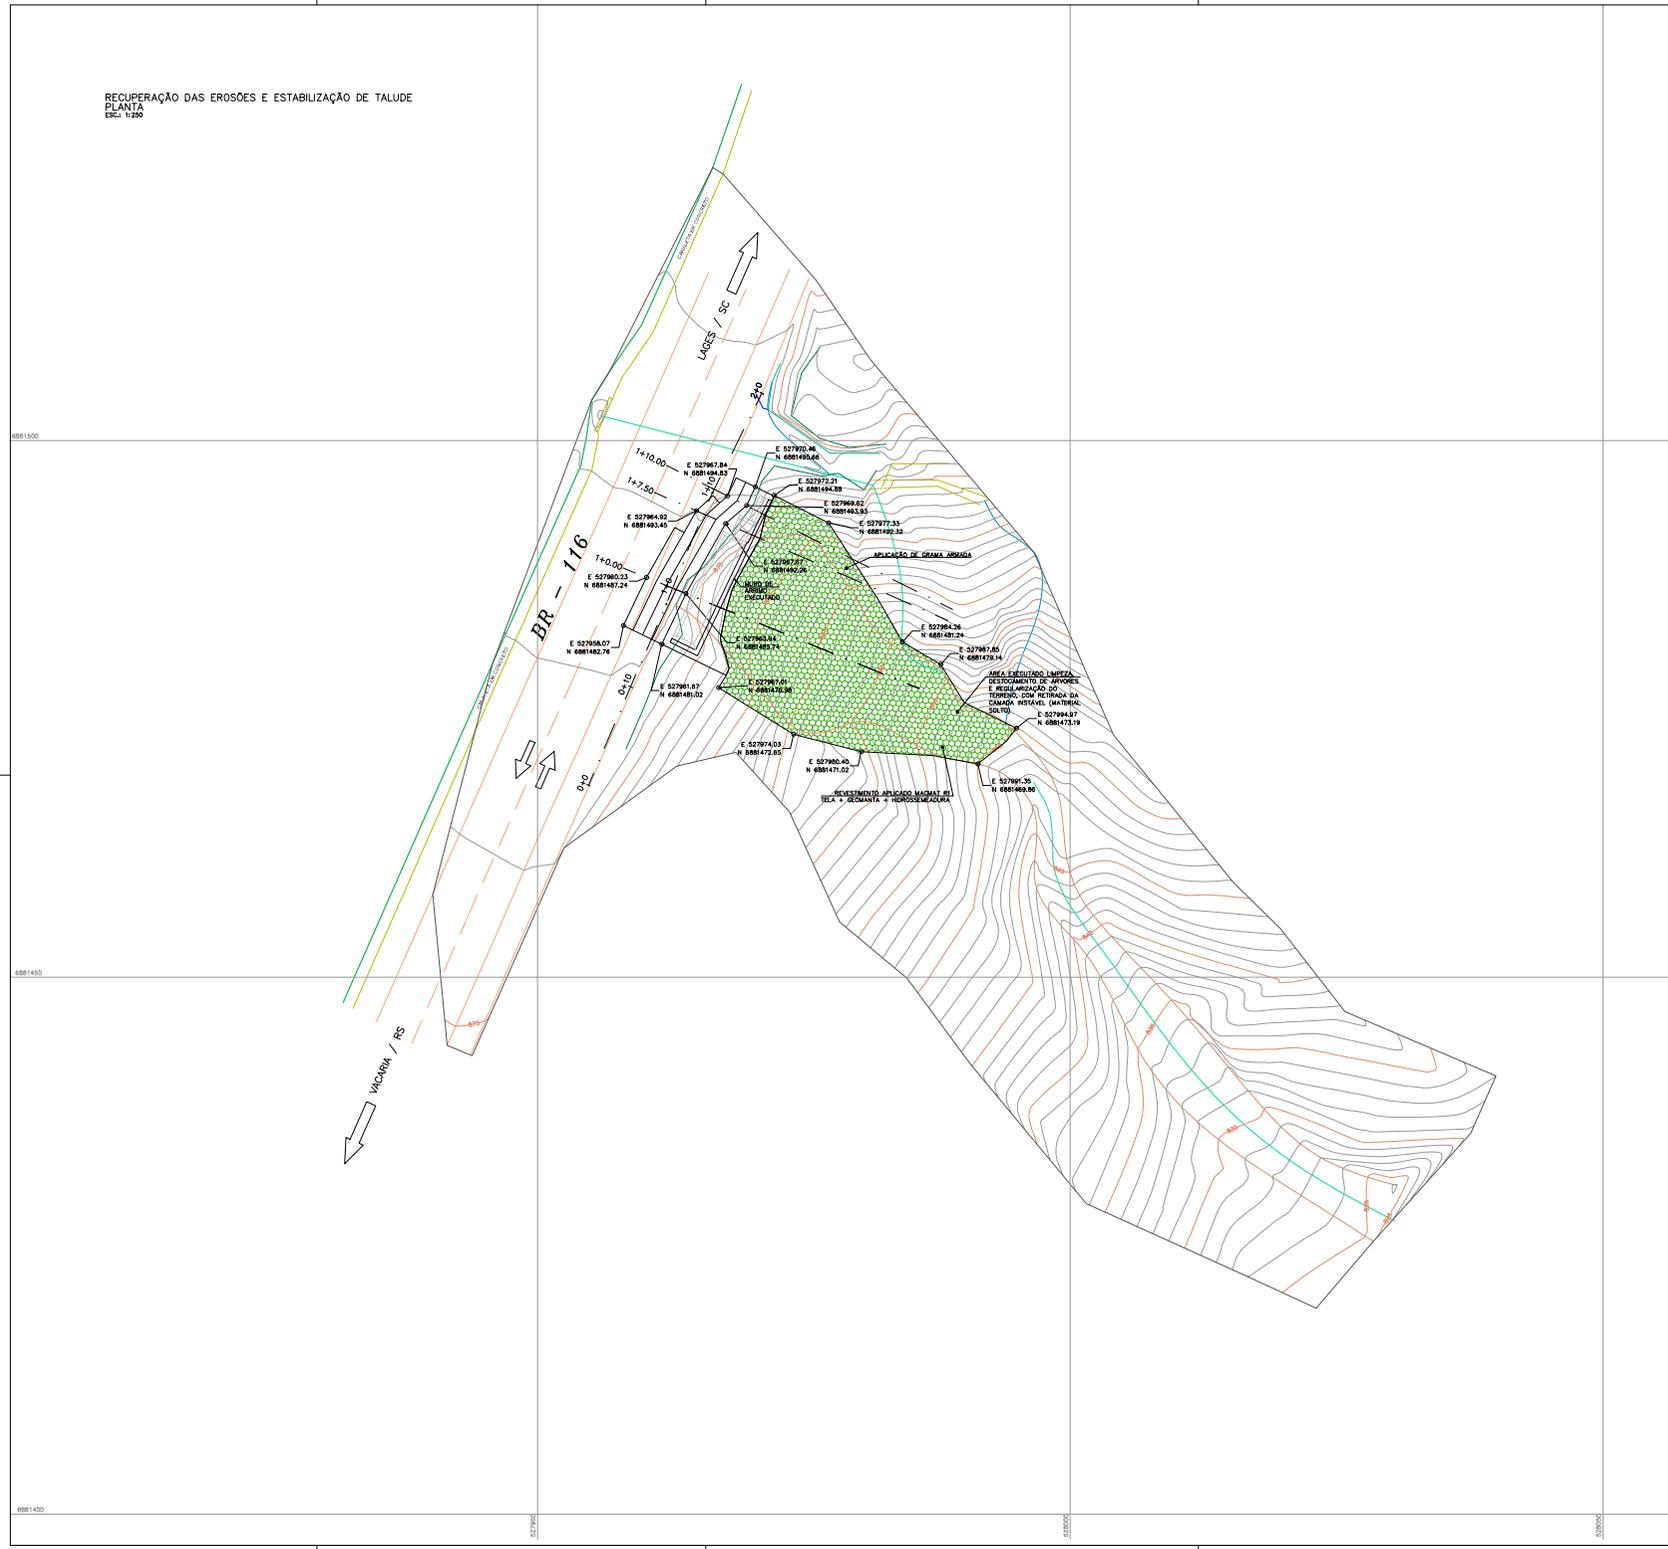
RECUPERAÇÃO DAS EROSÕES E ESTABILIZAÇÃO DE TALUDE  
PLANTA  
ESC. 1:250

TÍTULO: RECUPERAÇÃO DAS EROSÕES E ESTABILIZAÇÃO DE TALUDE PLANTA (ESCAVAÇÃO)	
RODOVIA: BR-116/SC	TRECHO: km 303+900 N
N° DESENHO ANTT: APS-116SC-303+900-REC-EXO-DE-L4-003-R01-RA	
ESCALA: 1:250	FOLHA: 03

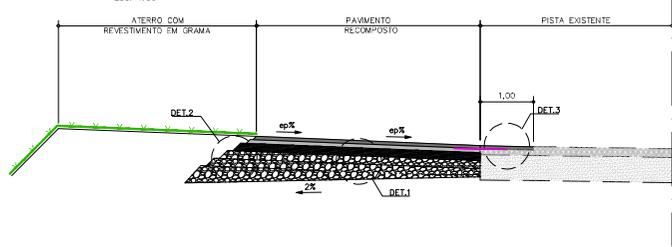
DETALHE 1: PAVIMENTO - RECOMPOSTO ESC: 1:25
